# 簡易的 A E カウント装置の構築と現場への適用

現場において設置の容易な簡易的 A E カウント装置の開発を数年来試みている。本装置は、レートカウントのみに特化することにより乾電池で 6 か月程度駆動する経済性の高いシステムとなっている。すでに、国内・外 10 か所の現場においてこれらを適用して数多くのデーターを得ている。これらには、地すべり、不安定斜面、岩盤劣化、トンネル覆工の損傷やトンネル切り羽近傍の変位などに伴う A E の結果等が含まれている。本文ではこれらのうち、二三の結果について降雨との関係を中心に報告する。

## DEVELOPMENT OF AN AE COUNTING SYSTEM AND ITS APPLICATION TO FIELD MEASUREMENT

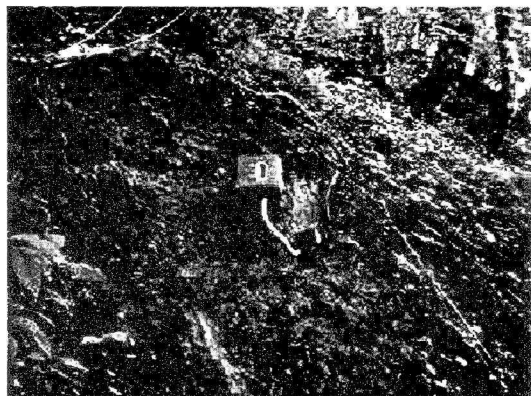
写真2-2 滑落崖に設置した例 (分離型)

現場では10分間隔を標準としている。なお、トンネルの切り羽では2秒、10秒等で計測<sup>3)</sup>を実施している。センサーのうち、NB型は市販品で140kHz付近にピークのある高感度のもので、システム構築当初からこれを用いた。NU型は試作したもので15kHzから100kHzまでおおむね平坦な特性を示すものである。現場に設置した事例を写真2-2および写真2-3に示す。それぞれ地すべりの滑落崖近傍に設置した場合であるが、前者はセンサーとアンプ類分離型、後者は一体収納型でよりコンパクトにした例である。写真2-4は無線型かつ一体型の例であり、背面に突き出たセンサーが地盤あるいはウェーブガイドと接するような構造となっている。その他ボーリング孔に設置した事例もある。多くの場合ウェーブガイドを使用している。

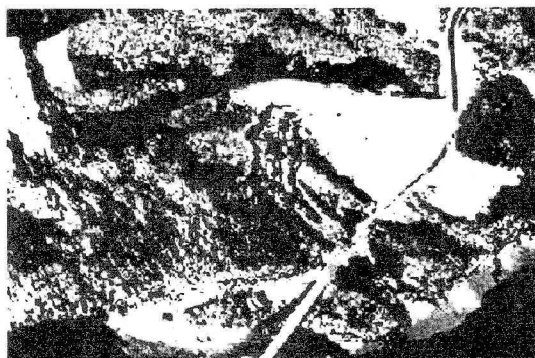
写真 6-1 地すべり状況空中斜め写真

地質は、新第三紀中新世の女川層の泥岩および凝灰岩を主体とした流れ盤構造である。地すべりは平成 16 年 2 月 8 日 10 時頃に発生しており、降雨と融雪による地下水上昇に伴う不安定化が原因と考えられている。写真 6-1 に地すべりの状況を示した。地すべりの規模は、幅約 170m、長さ 120m、深さ 25 から 30m で、幅約 40m の直線的な陥没帯を伴った岩盤すべりである。地すべりの背後は、同斜構造の地質構造であることが推定され、地すべりの後方拡大が懸念されていた箇所である。
