地山の長期安定性の評価に基づく インバートの施工について

トンネル掘削時において、切羽に凝灰岩等の長期安定性に不安のある地質が出現したため、顕微鏡観察、浸水崩壊度試験、CEC 試験、一軸圧縮強度試験等を実施し、インバートの必要性を検討するとともに、電気比抵抗値と凝灰岩等の相関からその範囲を具体化した。

三坂第1トンネルは「高知松山自動車道」の一環である「一般国道 33 号三坂道路」の起点に位置する自動車専用トンネルである。本工事は、全長 3,097m の三坂第1トンネルのうち、久万高原町側から 2,000m を施工する三坂第1トンネル工事に引き続き、残りの区間の 1,097m を施工するものである。

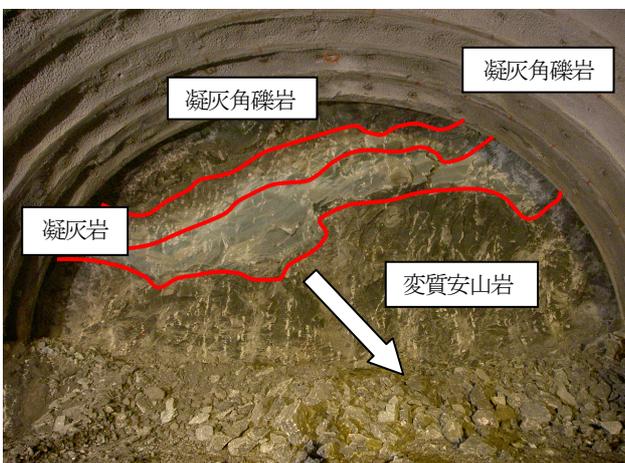
写真-1 切羽状況 (No. 155+4. 4)

2,590m 程度掘進した時点で、初めて凝灰岩が出現した。No.153+10 付近（TD=2,590m）より No.167+00 付近（TD=2,860m）まで凝灰岩および凝灰角礫岩が出現し、その後 No.171+10 付近（TD=2,950m）より、再度出現した。凝灰岩等は上部から出現した後、全面に広がり、その後上部へ消えている。切羽状況の例を写真-1, 2 に示す。

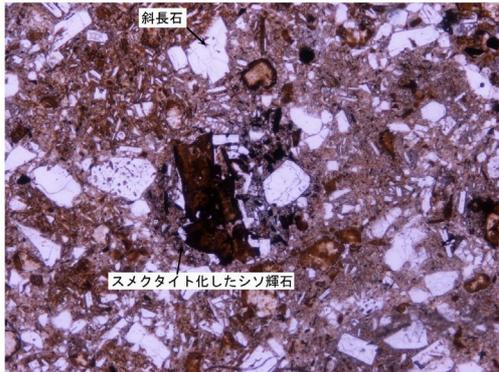
写真-3 スライス写真(斜方輝石安山岩質凝灰角礫岩)

a) 斜方輝石安山岩質凝灰角礫岩 : No. 156+6.9 切羽上部

初生構成破片は、岩片が斜方輝石安山岩および斜方輝石ヒン岩、結晶片が斜長石、斜方輝石（すべてスメクタイトによって置換）である。不透明鉱物および石英を含む。2次鉱物は、主にスメクタイトおよび褐鉄鉱である。スメクタイトを多量に含む。
