# 東南アジアにおける水力発電所サージタンク 立坑掘削に関する技術移転について

関西電力はミャンマー国電力省水力開発局に対して、水力発電所の計画・調査・設計・施工に係る技術指導を実施した。K地点水力発電所のサージタンク立坑は、砂岩と泥岩から成る脆弱な地層に計画されたが、立坑掘削技術に対する経験不足に起因する不十分な品質管理が原因で、コンクリートの巻立前に、雨季の到来とともに崩壊を招いた。立坑再掘削にあたり、当社はトンネル掘削理論と巻立コンクリート設計理論を踏まえた復旧案を提示し、技術指導を実施した。その結果、地山をゆるめることなく立坑を無事に再掘削し、雨季前にコンクリート巻立を完了した。本投稿は、ミャンマーにおける立坑掘削に関する技術移転の事例を紹介するものである。

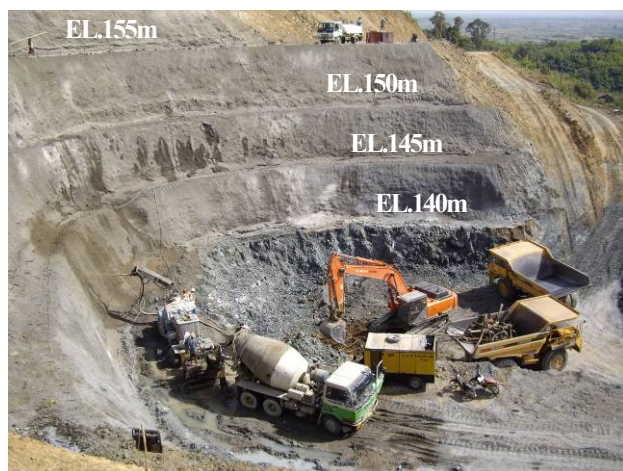
写真-2 明かり掘削施工状況

当初の予定では明かり掘削は、9月下旬より開始し12月中旬に完了する予定であったが、雨季が長引いた影響で掘削を開始したのは11月中旬であった。しかしながら掘削勾配の変更により施工数量が減少したことや、昼夜作業で掘削を進めたことにより、ほぼ予定通り12月下旬に明かり掘削を完了することができた。明かり掘削の施工状況を写真-2に示す。

明かり掘削を開始して、地質が想定よりも良好だったことと、水力開発局から工事用道路移設を伴う大規模掘削に懸念を示されたことから、再度地質調査を実施して掘削形状を再検討することとした。地質の専門家を派遣し、7本の追加ボーリング調査と周辺の先行掘削法面を確認した。その結果、当初の想定よりも岩盤が良く、主にCL～CM級の岩盤が分布するとともに、地層の傾斜は法面に対して差し目となっていることが判明した。そこで当初急勾配掘削の場合に発生すると想定していたすべり面に対しても安定することから、勾配1:0.3で掘削し、吹付けコンクリートで保護することとした。

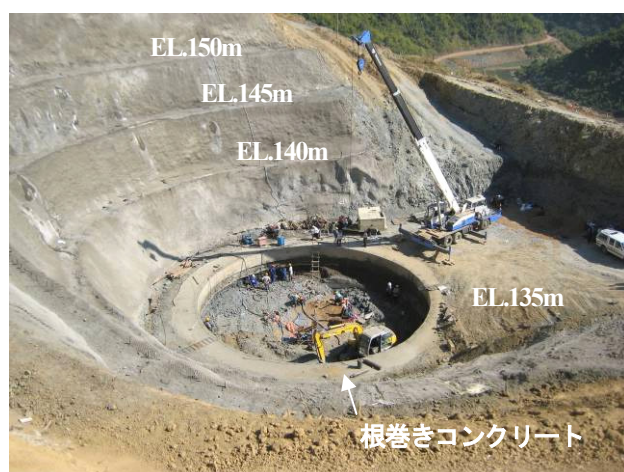
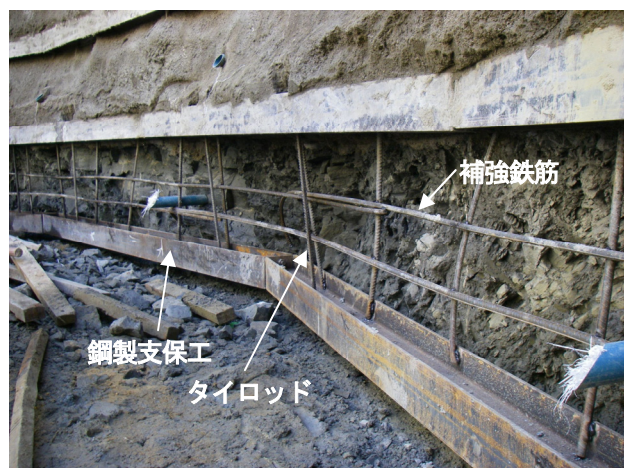
写真-3 立坑掘削施工エリア全景

写真-4 立坑掘削状況

吹付けですぐに支保を行う水平トンネル掘削と同様である。水力開発局は鋼材と吹付けした直下を掘削することに大きな抵抗があったが、日本の技術者の指導のもと実践することでこの工法の信頼性を理解してもらうことが出来た。施工状況を写真-3, 4に示す。

立坑掘削は12月下旬より開始した。立坑掘削開始直後に本施工法の経験のある技術者を現地へ派遣し、施工法の技術指導を行った。その結果、初期は施工への不慣れから時間を要したが、施工技術の信頼性の理解とともにスムーズに施工が行えるようになった。また、岩盤は良好で、埋没していた既設鋼製支保工の残骸処理も当初予想よりスムーズに行うことができたため、予定より早く2月下旬に完了した。
