# 嘉瀬川ダムにおける風化岩盤の透水性評価及び 限界圧力の判定方法

**Key Words :** weathered rock, permeability evaluation, critical pressure, granite, grouting

## EVALUATION OF PERMEABILITY AND CRITICAL PRESSURE OF WEATHERED GRANITE FOUNDATION AT KASEGAWADAM

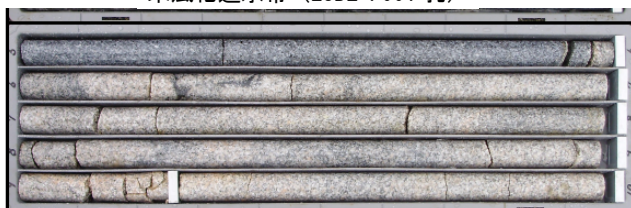
未風化透水帯 (23BL-P001 孔)

岩芯は未風化で硬質、割れ目沿いの一部に熱水変質粘土やマサを挟在する場合がある。透水性は2Lu以下が主体で、2～50Luが混在する。透水要因は高角度割れ目が主体であるが、低角度節理も透水要因となっている場合がある。岩級はCM級岩盤、CH級岩盤が主体であり、堤敷からリム部深部にかけて広く分布する。

写真-1 未風化透水帯の代表コア写真

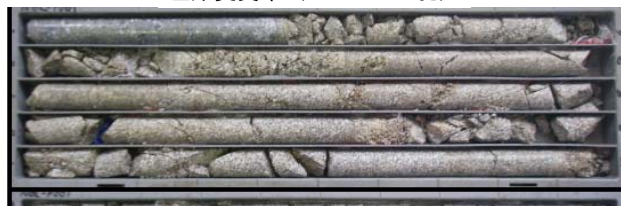
左岸変質帯 (10BL-P001 孔)

左岸中位標高に分布し、断層および断層周辺で熱水変質を強く被る。山側は割れ目沿いおよび岩芯まで軟質化しているが、締まりは極めて良好である。川側は山側に比べ岩芯の軟質化の程度が低く、割れ目沿いには熱水変質粘土が厚く充填している。透水性は殆どが2Lu未満

であり、岩級はCL級岩盤、CM'級岩盤が主体である。

写真-2 左岸変質帯の代表コア写真

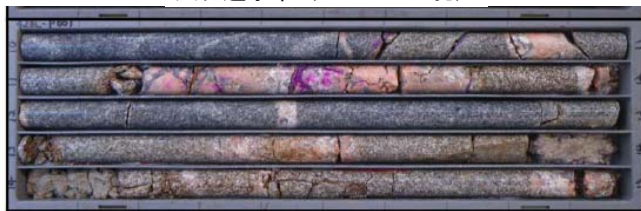
風化透水帯 (42BL-P001 孔)

透水性としては、左岸は10Lu以上の透水部を主体とする。右岸は2～5Luを主体とし、5Lu～20Lu以上が混在する。透水要因はペグマタイト脈(右岸のみ)や風化残留核に発達する開口気味の割れ目と、マサ化した割れ目や褐色酸化した割れ目である。また、右岸の風化透水帯のコア写真から、ペグマタイト脈や風化残留核の割れ目沿いにはセメントミルクが充填されているのが確認できるが、マサ化した箇所ではセメントミルクは確認されていない(写真-4)。岩級はCM'級岩盤が主体で、風化

※写真中の紫色を呈する箇所は、セメントミルクのフェノールフタレインによるアルカリ反応

写真-4 風化透水帯の代表コア写真
