# 落石シミュレーションによる富士山落石災害の合理的な落石対策

2009年7月に13日、富士山富士宮口新5合目で落石災害が発生し、1名の方が亡くなられた。災害後、災害となった落石の運動エネルギーに関しては様々な推定が報道された。調査により、今回の落石は比高差約400mの上方から落下したと判明され、これまでに極めて稀な高い落下高さと長距離を落下する特徴がある。合理的な対策を実施するため、落石発生源及び転石の分布状況等に関する詳細な現地調査、現地調査結果に踏まえた落石シミュレーション、現地状況及びシミュレーション結果に踏まえた落石対策設計などを実施した。本文は、調査、解析及び設計から構成された合理的な落石対策を検討した。最後に、施工完了した対策工状況を紹介した。

## PRACTICAL ROCKFALL COUNTERMEASURE FOR FUJIYAMA ROCKFALL DISASTER BY USING ROCKFALL SIMULATION

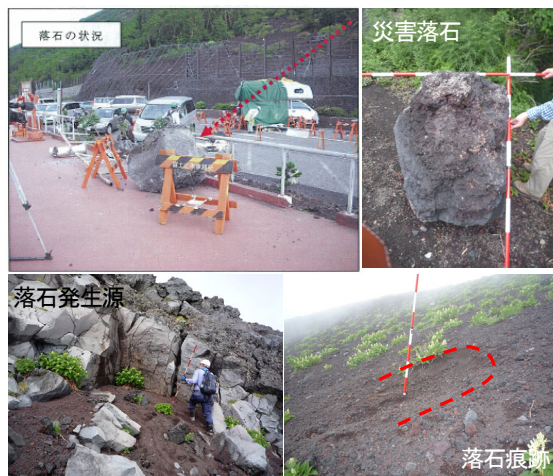
図-3 災害落石、発生源及び痕跡の写真

図-3に災害落石、発生源及び痕跡の写真を示す。落石径路沿いには多くの落石痕跡が確認され、これをもって発生源を辿り着き、特定することができた。また、駐車場に到達する最終段階では、植生、斜面及び路面に残った痕跡、既設落石防柵の突き破る場所などを確定することができた。これらの痕跡により図-4に示すような落石軌跡を取りまとめることができ、落石速度を推定することができた。

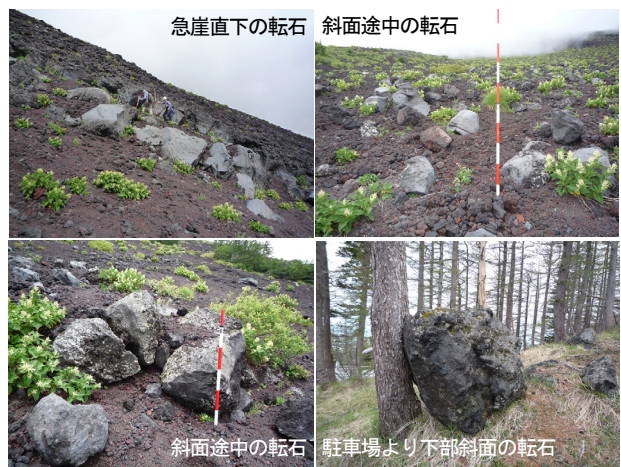
図-5 転石の写真

図-5に転石の写真を示す。調査は、標高を25m毎に区切り、その範囲に存在する長径50cm以上のすべての転石について、長辺、中間辺、短辺の長さを調査した。また、駐車場に直接面する、標高2,425m以下については、今回の落石経路の位置する沢地形の外側であっても調査し、駐車場の位置する標高付近に、どの程度落石が到達しているか調査した。

図-2に転石・浮石、急崖などの分布状況を、図-6に転石の長辺の大きさによる標高毎の分布を示す。転石は急崖直下に最も集中分布し、移動距離が短く、大きさも比較的大きい(図-5)。長径50cm以上の転石は2081個であり、崖の直下にあるものを除くと1619個である。図-6は、転石の特徴を明確するため、縦軸を異なる範囲で示している。図-6から、斜面上の転石分布特徴が明確である。大きい転石ほど、数が少なく、斜面上部に分布する。一方、斜面下部になるほど、標高2650m以下は殆ど長径1m以下の転石となっている。1m以下の転石でも、斜面下部になるほど、標高2750m付近の180個(標高25m毎)から標高2400m付近の20個までに激減している。これらの分布状況から、今回の災害落石は極めて稀なケースであると推察できる。

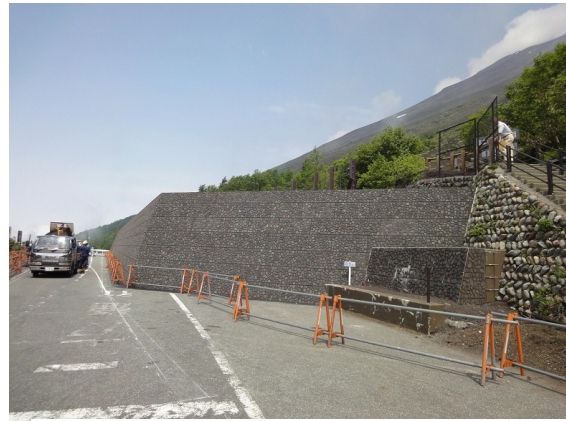
図-14 新しく建設された補強土防護擁壁工の写真  
(側面から, 2010年7月)

予測解析から得られた落石の速度と跳躍量の分布及び落石対策検討位置における統計処理結果を用いて、斜面下部の地層状況及び景観などを総合考慮し、災害となった駐車場を利用し、エネルギー吸収能力と環境に配慮できる補強土防護擁壁工を採用した<sup>7)</sup>。図-14に富士山富士宮口新5合目における施工完了した落石対策工の写真を示す。対策工は、殆ど違和感がなく、富士山の山色及び既存対策工と良好な調和を示す。
