AEモニタリング法を用いた亜炭廃坑空洞充填による充填効果の検証

CONFIRMATION OF THE EFFECT OF CAVITY-FILLING IN AN ABANDONED LIGNITE MINE USING AE MONITORING METHOD

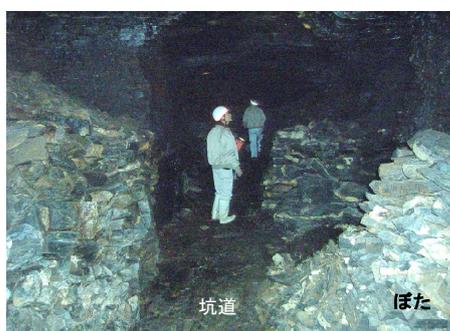
写真-1 亜炭廃坑内部（坑道とぼた）

ら石油への依存割合の転換と海外からの安い石炭の輸入増により、わが国の亜炭産業は急速に衰退し、その結果、採掘跡は手当を施されないままの空洞が残された。亜炭廃坑が残存する地域では、採掘を終えて数十年が経つ今日においても、地表の陥没や構造物の沈下・傾斜などの被害（鉱業法でいう鉱害）が毎年各所で発生している。東海地方では亜炭廃坑の総面積は約 3,000 ヘクタール、採掘量は昭和に入ってからだけでも約 1,800 万トン、容積にすると約 1,500 万 m³にも及ぶとされる^{3),4)}。写真-1 に地下水の浸入がない現在の廃坑内部の状況を、写真-2 に残柱を、写真-3 に残柱にみられる亀裂や剥離の発生状況を示す。なお、残柱式採掘法とは、空洞の天盤を支える柱状の亜炭を一定間隔に残しながら面的に広く採掘する方法である。

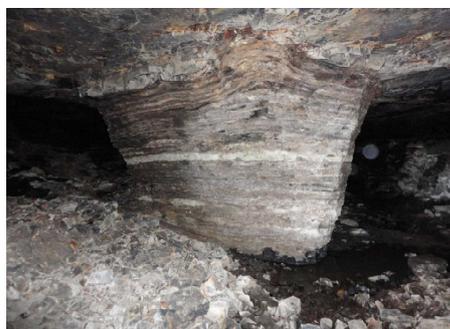
写真-2 残柱

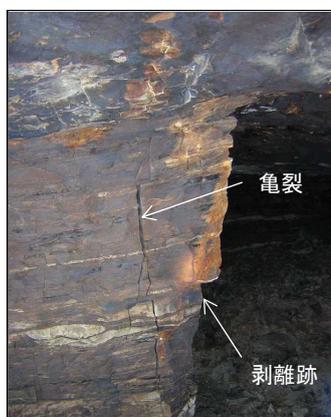
写真-3 残柱にみられる亀裂と剥離跡

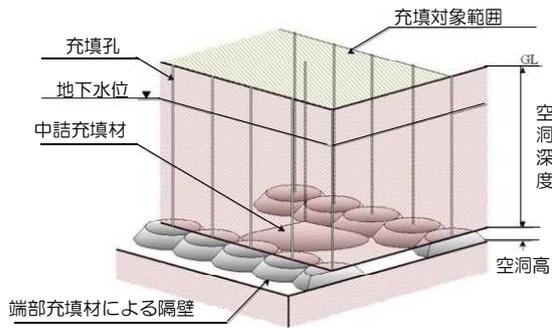
図-1 限定充填工法の施工概念図

一方、空洞充填工法のなかでも、その応用技術として限定充填工法がある。限定充填工法は広い空洞の一区画を充填することを目的に開発された技術で、最初に流動性を制御した端部充填材とよぶ充填材で対象範囲の境界線上に隔壁を形成し、その後、内側に流動性の高い中詰充填材とよぶ充填材を注入する。端部充填材は前記配合材料にさらに水ガラスを添加したもので、そのゲル化作用で流動性を制御するものである。図-1 に限定充填工法の施工概念図を示す。

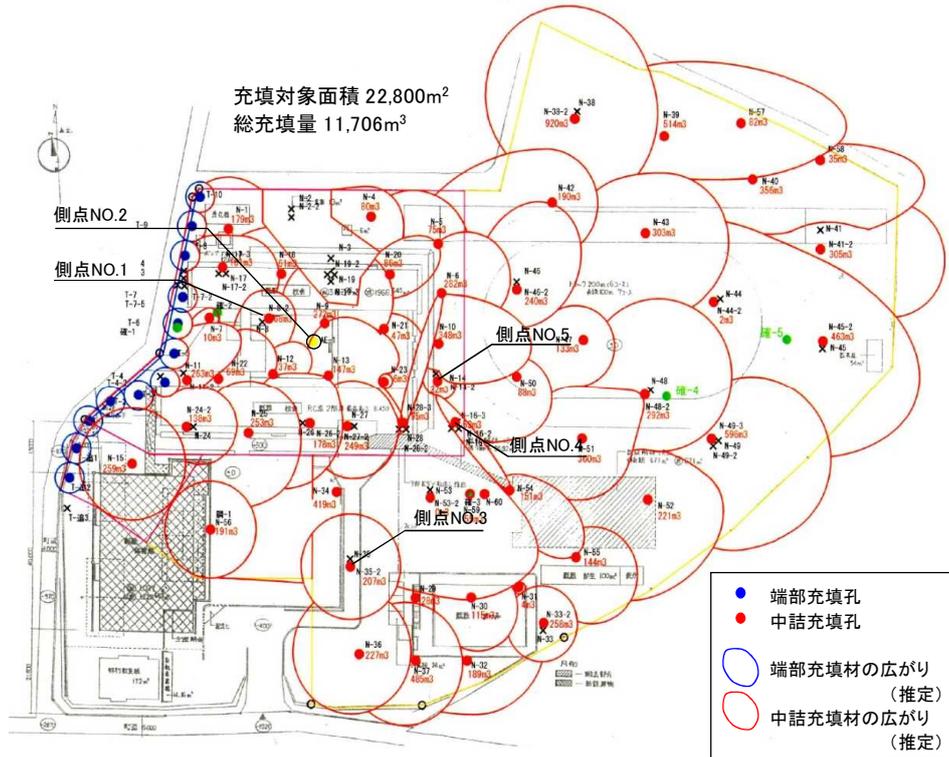
図-2 充填状況平面図^{6),7)}

図-2 は充填工事の平面図で、空洞内での充填材の広がり様子を充填工事施工中に未充填の充填孔から空洞内に挿入したセンサー等の観測結果等に基づいて推定し、描かれたものである^{6),7)}。

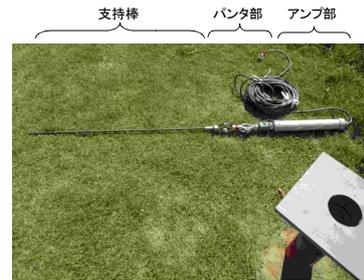
写真-6 ロッドを取り付けた AE 装置と孔口⁶⁾

写真-4 は開発した小型 AE センサーを市販の AE センサーと比較したものである。写真-5 はセンサーをパンタグラフに取り付けた装置、写真-6 はさらにこれをロッドに取り付けた AE 装置全体と装置を挿入するボーリング孔口の写真である。図-5 はこの装置を孔内に挿入し、パンタグラフを開いてセンサーを孔壁に密着させて設置した状態の概念図である。装置を設置したボーリング孔は、ボーリングが空洞に的中して空洞と直結になった孔が 2 箇所、ボーリングが残柱に入ったため空洞と非直結となった孔の 3 箇所、合計 5 箇所 (5 側点) である。図-6 に AE 装置の設置概念図を示した。また、各測点の位置は図-2 に示されている。1 つの装置には 2 つのアクティブとノイズ除去のために 1 つのダミーのセンサーを取り付けた。2 アクティブ・1 ダミーとしたのは、周囲の電気的環境によるノイズ、設置作業や工事等の作業によるノイズ、結露等によるアンプの不安定化等に対処するためである。たとえばアクティブとダミーの 3 つのセンサーに同時にカウントされた場合はノイズと判断し、原則としてそのときのデータはすべて削除した。それは 1~2 カウント程度のものがほとんどであった。

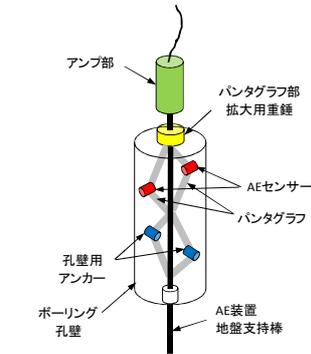
図-5 AE 装置の概念図⁶⁾

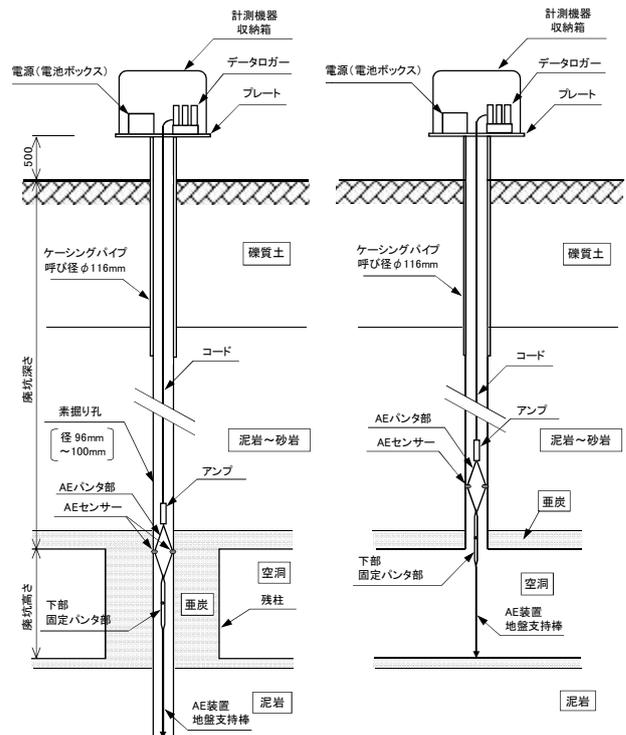
図-6 AE 装置の設置概念図⁷⁾

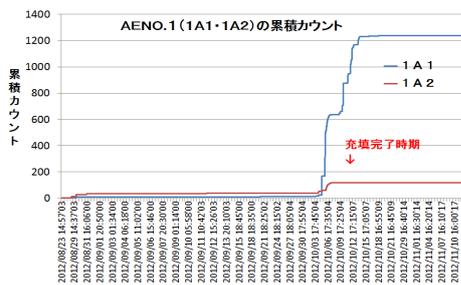
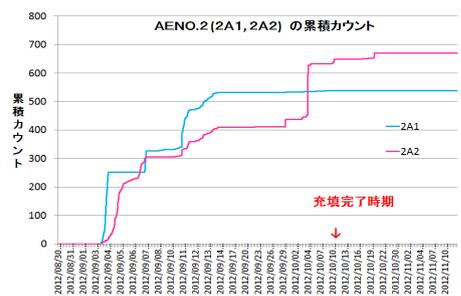
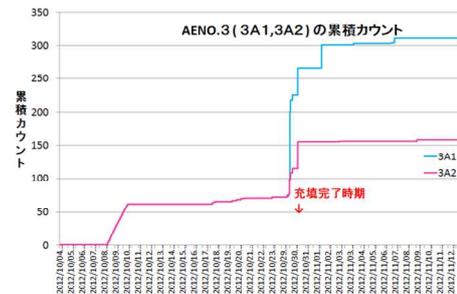
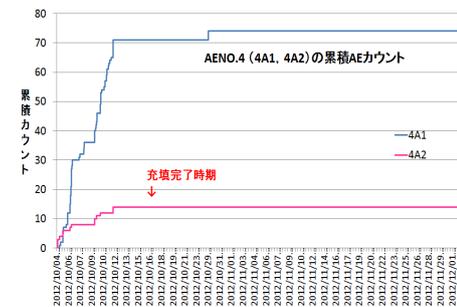
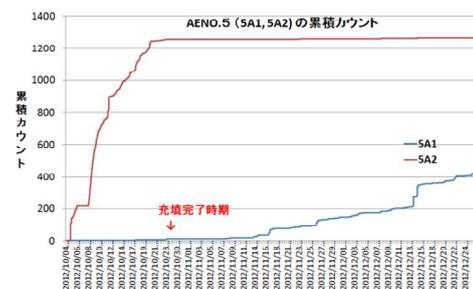
図-7 AE計測結果

2012年8月下旬に最初の測点にAE装置を設置して充填前の計測を開始した。そして、同年10月初旬から下旬にかけて各測点付近の充填が行われ、その後続く充填後の計測を終えたのは同年12月末である。図-7はNO.1~NO.5のそれぞれの側点の2つのアクティブのAEカウントを累積で表したものである。なお、表示期間は、上記計測期間の中から充填の前後の比較的短い期間を抜き出したものである。

これらのうち、測点NO.2を例としてみると、充填完了時期（当該測点付近を充填し終わった時期）までの期間に数回のAE発生の急増点があり、2つのアクティブとも発生の傾向や累積カウントが類似して増加しているが、その後の充填後のAEは減少したことがわかる。他の測点においても同様で、NO.5のうちの1つのアクティブである5A1を除いては、充填前のAE発生の累積カウントはほぼ一定かまたは不定期かのパターンの違いはあるものの、増加するのは共通した傾向であり、いずれも充填前の空洞内の岩盤にAEが発生する不安定状態にあったと推察できる。これに対して、同じく5A1を除き、充填後はほぼAEが増加しない傾向が認められた。すなわち、充填効果が現れたものと考えられる。

なお、5A1のセンサーは、他のセンサーとは逆に充填後にAEが増加したが、これはNO.5のみ周辺の充填直前に一旦孔内から引き上げて充填後に浅い位置に再設置するという充填施工にともなう例外的な処置をしたため、計測が不安定になったことが原因と考えられる。

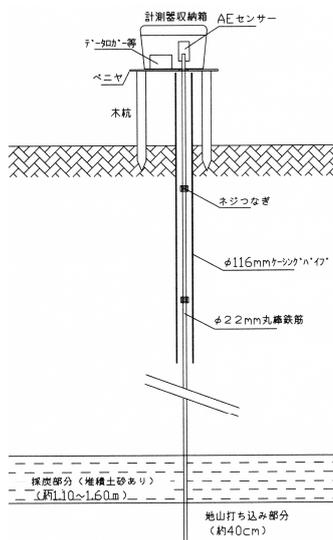
図-8 空洞水がある場合の AE 装置の事例

図-12は東海地方の他の地域における充填工事の際に行った孔内AE装置の設置事例である。システムは共和中学校の場合と同じ「AE・AD法」による

ものである。ここでの廃坑空洞は堆積土砂や水が充満している状態にあったことから、ボーリング孔内を通して空洞底盤にロッドを打ち込み、ロッドを伝わる AE を頭部に設置した AE センサーで計測したものである。ただし、この場合はロッドを伝達する AE の精度の問題、地表における周辺の漏電や雷などによるノイズの影響の問題があるため、設置方法としきい値の設定にあたっては十分注意する必要がある。
