精密写真測量によるアンコール遺跡バイヨン 中央塔における塔体・基壇の石積みの変位計測

Crack/joint measurement of ancient masonry structures using photogrammetry at Bayon central tower, Angkor ruins, Cambodia

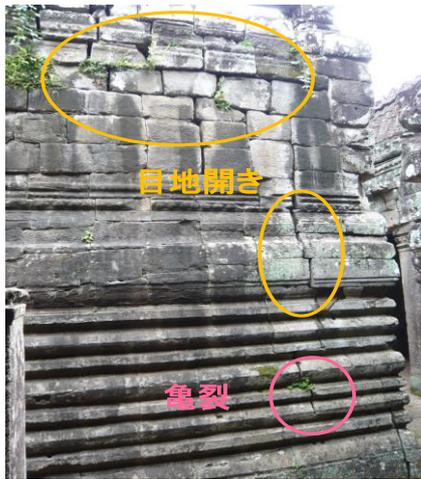
バイヨン中央塔は高さ 42m におよぶ砂岩による組積造の塔状建築であり、その建設から現在にいたる数百年間に様々な要因と作用によって劣化・変状が進み、現在は突発的な落石が起るなど塔の部分的崩壊の危険性が指摘され早急かつ恒久的な対策が求められている。また、中央塔の基壇は高さ約 12mの盛土で、周囲は積み石擁壁構造であるが、降雨時には石積みの壁からの漏水が観察されている。1960年代以前の目地は、モルタル充填されているが、現状では、新たな縦目地（目地開き）が発生し、基礎部の石材には、亀裂の発生・進展が見られ

る（写真-2）。これらの変状は塔体・基壇の安定性に大きく影響を及ぼすと考えられ、基壇も含めた中央塔の構造安定化に向けた修復・対策工法の検討のためには、変状の現状把握・変状要因の特定・変状メカニズムの解明が重要である。そこで、本研究では、石積みの挙動（亀裂進展・目地開きに伴う石積みの動きなど）を正確に把握するため、精密写真測量（単写真測量）を用いた計測を実施した。本手法は、反射ターゲットを設置した石積みを定期的に写真撮影し、その3次元座標を取得し、その変分分析により、開閉口方向のみならず、面内せん断方向の動きを把握することが可能である。また、計測

写真-2 基壇部における石材の目地開き・亀裂

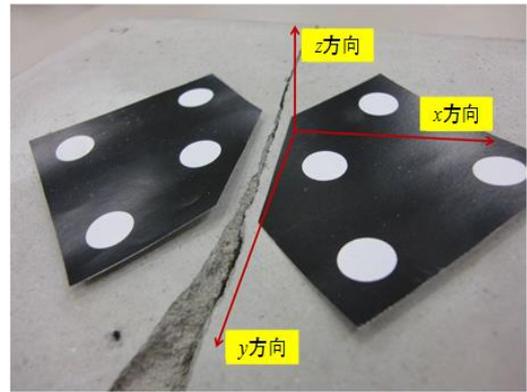
単写真測量を用いた目地開き・亀裂開口幅の計測手順を以下に示す。まず、図-1に示す反射ターゲットを基準尺としてひび割れの両側に設置する。設置の際は、強固な接着剤を用いる。遺跡での計測においては、計測終了後に取り外すことが要請されているが、その場合でも溶剤を用いて容易に取り外しができる。ターゲットは、暗い状況下（例えば、本研究においては副塔内部の亀裂の計測）においても計測を可能とするためにカメラフラッシュ光に対する乱反射を強めるためにガラスビーズを材料として作成されている。ターゲットには、4点の円が既知の間隔で印刷されており、これは基準尺としての役割を果たす他、後述する射影変換にも用いられる。はじめに、一方のターゲット上の4点の円の重心の二次元座標を算出する。任意の撮影位置から得られたデジタル画像は、射影変換を用いて正対して撮影した画像に変換する。したがって、撮影者は全く同じ場所から同じように撮影することを強要されず、任意の場所から撮影が可能である。次に、射影変換後の画像を用いて、両側のターゲット上の円の重心の二次元座標を算出し、算出された2つの円の重心間距離を用いて、ひび割れが開く方向とずれる方向の変位を評価する。

図-1 反射ターゲット

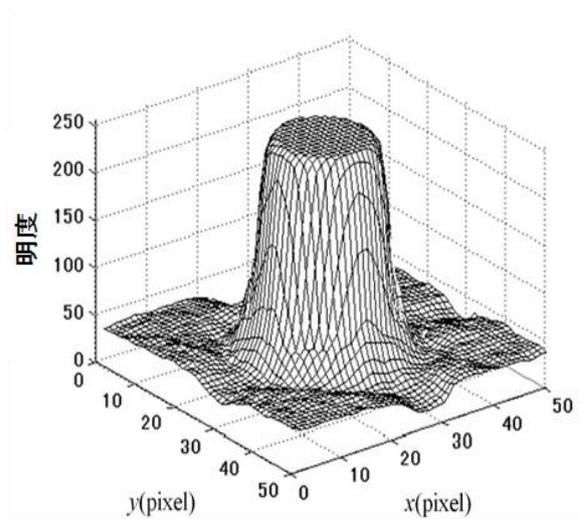
図-2 明度分布の一例

元座標の読取精度に大きく依存している。すなわち、いかに正確に円の重心を検出するかが、本計測において重要となっている。そのため、ガラスビーズで作製されたターゲットを計測箇所を設置した。ガラスビーズによりカメラフラッシュの入射光は強く反射され、この反射光の強さの度合いを「明度」とよぶ。画像上の円の明度分布の一例を図-2に示す。円の重心計算は、この明度分布を用いて二値化処理の後に算出される。明度は1画素当たり256段階で数値化されており、適当な閾値を定め（本研究では200とした）、閾値以下の明度についてはゼロとし、閾値以上の明度をもつ画素について明度を重みとして以下の式(1)および式(2)により面積重心計算を行う。

離が狭まっているが、12月30日にはほぼ元の距離に戻っている。12月14日においては、5枚の写真より計算したターゲット間距離の標準偏差が0.25mmとやや大きな誤差が発生していたことから、異常値であると判断した。また、BSW1は2014年12月にターゲットが損傷し、計測が不可能となった。さらに、撮影された写真に不具合(手振れ、ピンボケなど)が生じており、ターゲット間の距離が計算できなかったケースもいくつかあった。これは、図-2で示した明度分布のようにターゲットの黒色部分と円形の境界が明瞭で、明度の閾値が明確に定義で

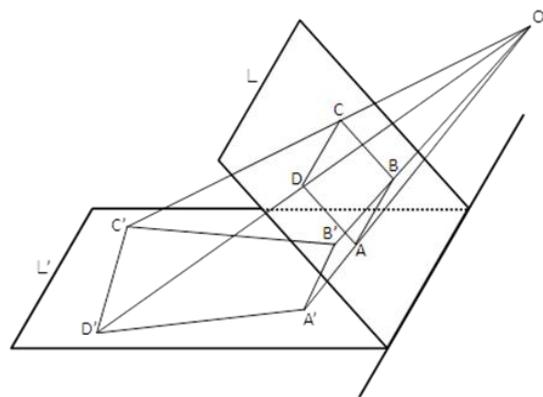
次に、射影変換により元画像を修正・変換する。射影変換とは、**図-3** に示すようにある平面 L 上の点 (x, y) が、投影中心 O に関して、他の平面 L' 上の点 (x', y') として投影されるような変換をいう⁹⁾。本計測手法においては、

図-3 射影変換

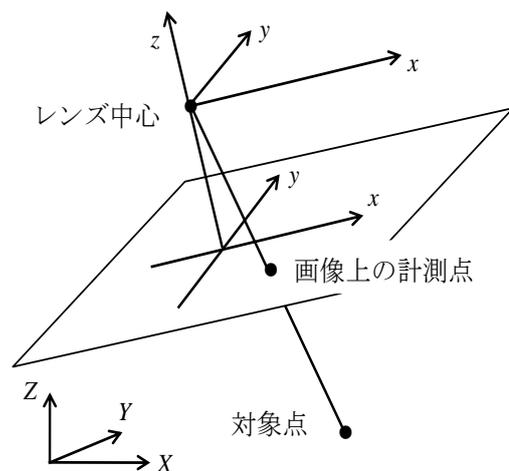
「斜めから撮影された画像を正面から撮影した画像に変換する」ことを指す。射影変換は、写真測量の基本原則である共線条件に基礎をおく。共線条件とは、**図-4** に示すように、対象空間上の計測点とその画像上の点、及びカメラの原点（レンズの中心）は一直線上に存在するという原理である。共線条件から以下の射影変換式(3)及び式(4)が導出され、斜めから撮影された画像の画像座標 (x, y) が正対した位置から撮影した画像の画像座標 (x', y') に変換される。この2式には8個の未知係数が存在しており、4点以上の基準点の画像座標を用いて最小二乗法をあてはめることにより求められる。したがって、ターゲットには4点の円を基準点として印刷されている。最後に、ひび割れの両側のターゲットの円の重心間距離を計算し、その距離の変化により、ひび割れ幅の変位を評価する。

図-4 共線条件

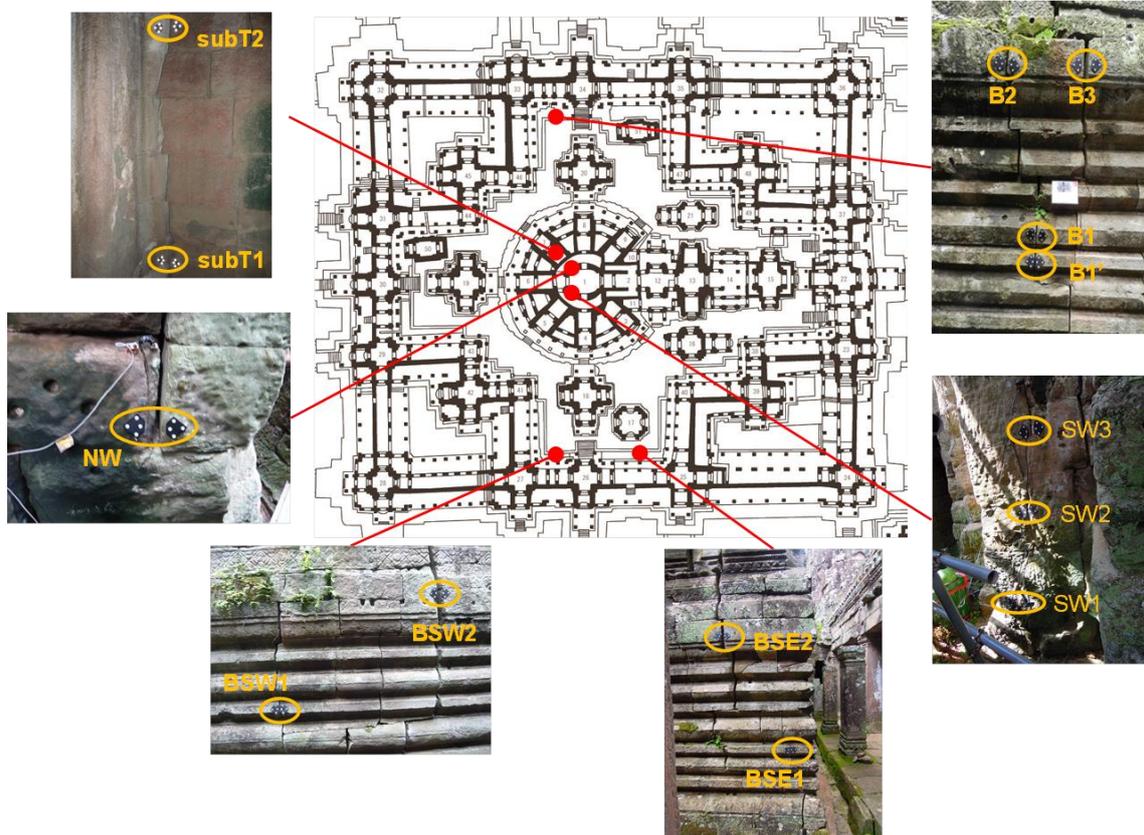
図-5 にターゲットの設置位置を示す。石材の目地開きや亀裂の進展など、特に変状が著しいと見られる北テラス西側の基壇（ターゲット名：B1, B2, B3）、南テラス西側の基壇（BSW1, BSW2）、南テラス東側の基壇（BSE1, BSE2）、主塔の南西側（SW1, SW2, SW3）および北西側（NW）、北西側の副塔（SubT1, SubT2）において計13地点に写真測量用の反射ターゲットを設置した。なお、ターゲットの設置に当たっては石積み擁壁に接着

図-5 バイヨン寺院中央塔におけるターゲット設置位置 (図の上が北を示す)

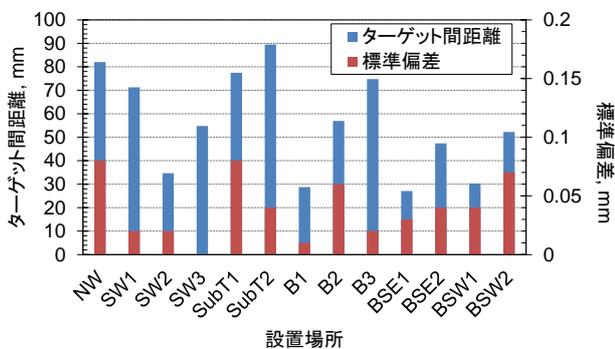
図-6 に各計測地点におけるターゲット間距離（初期値）および5回計測したときの標準偏差を示す。標準偏差はいずれの地点においても数十mmのターゲット間距離に対して0.1mm以下であり、比較的よい精度で計測ができていることを示す。ただし、理論上、奥行き方向（Z方向）の成分は考慮していないため、可能な限り正面から写真撮影を行うことが望ましく、奥行き方向の段差がやや大きい箇所やや見上げる角度で撮影した場合、精度がやや落ちる傾向が見られる（例えば、ターゲットSubT1やBSW2など）。

図-6 目地開き・開口幅の初期値および標準偏差

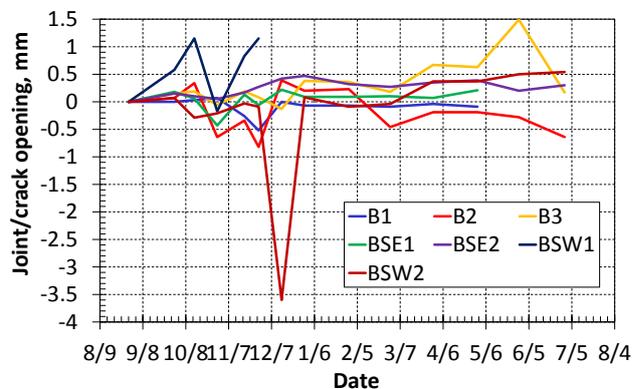
図-7～**図-9**に2015年6月30日までの各計測地点におけるターゲット間距離の変動幅を示す（**図-7**に基壇に設置したターゲットB1, B2, B3, BSW1, BSW2, BSE1,

図-7 基壇部 (B1, B2, B3, BSW1, BSW2, BSE1, BSE2) における目地開き・開口幅の経時変化

BSE2について、図-8に主塔の上部に設置したターゲットSW1, SW2, SW3, NWについて、図-9に副塔内部に設置したターゲットSubT1, SubT2についてそれぞれ示す。ただし、本図では目地が開く方向を正とした。本図より、ほぼ全てのターゲットで、目地および亀裂は、開口あるいは閉口を周期的に繰り返しており、その変動幅も概ね1.0mm以下である。また、開口あるいは閉口が進展的に進むといった傾向は見られず、いずれの場所においても比較的安定していると考えられる。ただし、BSW2が2014年12月14日において3cm以上ターゲット間距

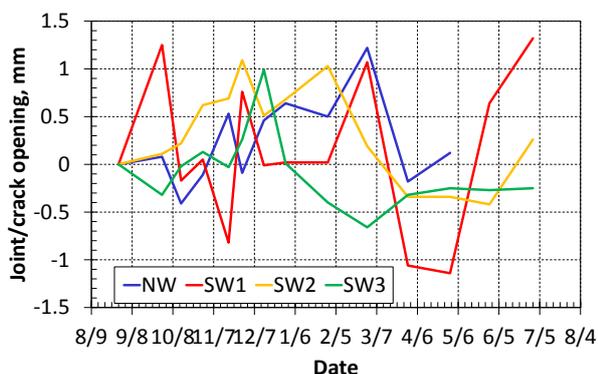
図-8 主塔上部 (SW1, SW2, SW3, NW) における目地開き・開口幅の経時変化

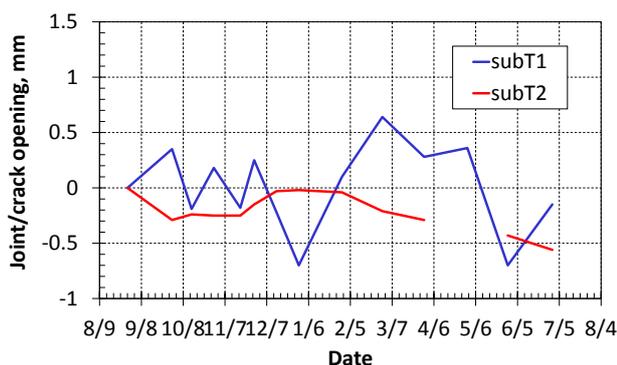
図-9 副塔内部 (SubT1, SubT2) における目地開き・開口幅の経時変化

きなれば、円形部分を認識できず、重心計算ができないためである。特に副塔内部に設置したターゲットは暗部に位置し、フラッシュを使用しても、手振れ・ピンボケなどが生じやすかったためであると考えられる。
