# 琉球諸島における琉球石灰岩海食崖の 最近の崩壊事例とその分析

## RECENT FAILURE OF LIMESTONE CLIFFS IN RYUKYU ARCHIPELAGO AND ITS ANALYSES

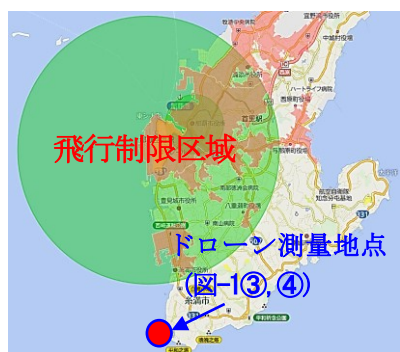
図-3 飛行制限区域  
(ドローン飛行支援飛行地図サービスより)

また、今回のドローンは、PHANTOM 4 PROを用いた。このドローンは、周りの障害物などがなければ1km先まで遠隔操作できるため、広範囲におよぶ調査に優れており、崖の詳細な地形を把握するには最適であると考えた。しかし、ドローンは空港周辺などには飛行が制限されており、万が一制限区域にドローンが侵入した場合、自動で止まる仕組みになっている。そのため事前に本研究の調査領域が飛行可能エリアかどうかの確認も同時に行った(図-3)。
