# 画像認識による切羽の落石検知・警報装置 の開発

谷 卓也<sup>1\*</sup>・古賀 快尚<sup>1</sup>・早坂 翼<sup>2</sup>・本間 直樹<sup>2</sup>

<sup>1</sup>大成建設株式会社 本社技術センター（〒245-0051 横浜市戸塚区名瀬344-1）

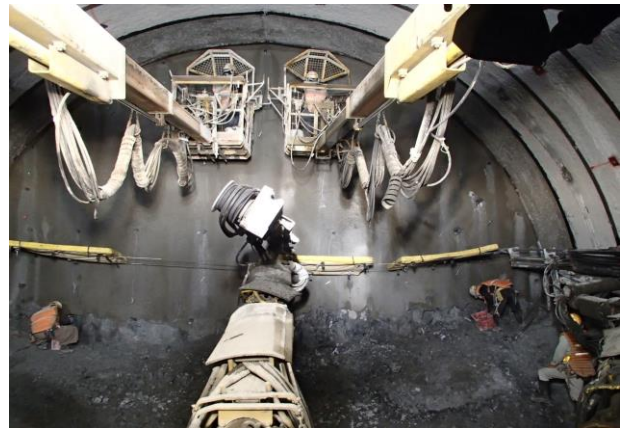
写真-1 切羽における作業状況

切羽における作業については、施工機械の遠隔操作や自動化により無人で行う技術の開発も進められているものの、現状では全ての現場に適用できる技術レベルには至っていない。実際の切羽作業においては、写真-1に示すように切羽直近で作業する作業員の安全を確保するために、鏡吹付けを行い、作業員の上方に落石防護マットの設置を行う等の対策を行っている。さらに、切羽の異常（危険）の発生を察知して、いち早く作業員に警報して待避できるよう専任の切羽監視人を配置している。

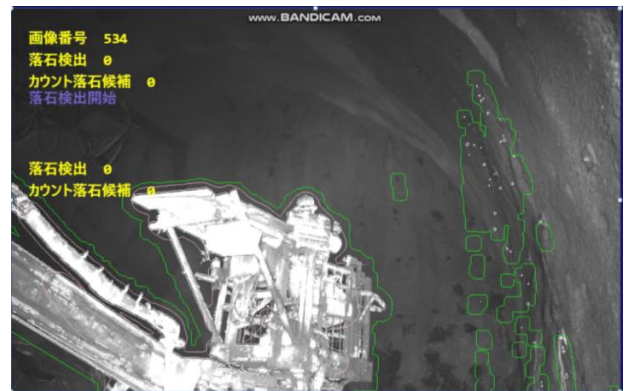
図-7 移動体の検出状況（ジャンボのブーム、湧水）

以上の様な画像処理・画像認識により、移動体が正しく判定されているか、落石のみが検知されているかについて、これまで現場で取得してきた切羽近傍の画像や落石実験の映像を元に検証した。検証に当たっては、およそ50時間分の映像を使用した。ここに代表的な検証動画のキャプチャー画像を図-7および図-8に示す。

ドリルジャンボのブームの先の作業架台（マンケージ）に乗った作業員と、移動中のブーム等を認識している画像を図-7に示す。図からは、ブームと作業員の他、ランダムに落下してくる湧水についても、落石とは判断せず、警報を発し無い画像認識ができていたことが確認できた。なお、図-7の中央部、赤色の線で囲われた部分は、移動体認識による落石検出禁止領域を示しており、その外側に膨張処理後の落石検出禁止領域を緑色の線で示している。右側には、湧水箇所が緑色の線で囲われているが、この領域では前述の個別の落下物についての認識処理が行われており、連続しかつ多量の水滴が落下する湧水については、落石検出禁止領域として判別できている。
