# 大谷石風化現象の誘因と防止に関する検討

清木 隆文<sup>1\*</sup>・中島 徹<sup>2</sup>・金井 圭汰<sup>3</sup>

## CONSIDERATION OF INDUCEMENT AND PREVENTION METHOD FOR WEATHERING PHENOMENA OF OYA TUFF

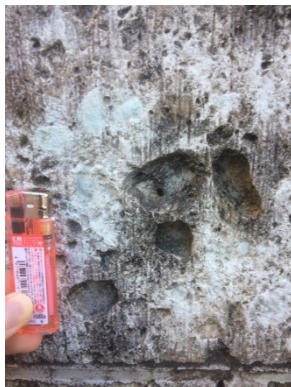
図-1 大谷石のミソ部分の剥離の様子

大谷石は、栃木県宇都宮市大谷地区で産出される火山灰や軽石等がかつての海や湖沼で堆積してできた凝灰岩の一種、軽石火山礫凝灰岩<sup>1)2)</sup>である。ミソと呼ばれる黒い斑点模様を有する点、耐火性、耐震性に優れ軟らかく加工しやすいという点から、擁壁や化粧板など様々な用途に利用されてきた。しかし、地上環境では風化の進行が早く、それに伴う変色や強度低下、岩石表面の欠落がよく見られる。土木・建築用石材として使用され数年経過した大谷石の表面には凹凸やミソ部分の欠落による窪み(図-1)が発生し、強度低下に繋がっている。また春先の気温の上昇に伴い剥離が起こるなどの現象が報告されている<sup>3),4),5)</sup>。

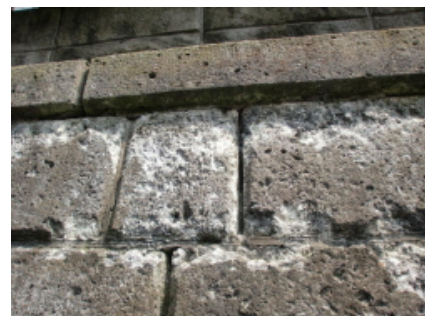
図-3 剥離した擁壁

大谷石は、一方で風化の色調変化について注目すると、実際に民家の擁壁に使用されている大谷石の多くは赤褐色や黒色に変化している(図-2<sup>注1)</sup>、図-3)。既往研究<sup>2)</sup>から、大谷石の色調変化に影響を与える元素はFe(鉄)の可

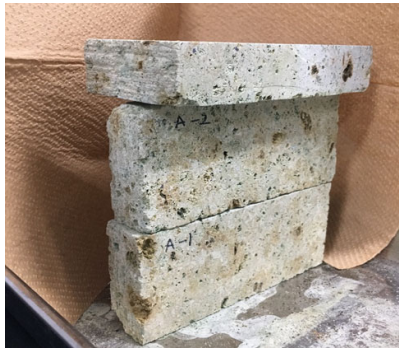
図-9 大谷石供試体を組み合わせた大谷石擁壁モデル

70mm×150mm×30mmの直方体の新鮮な大谷石供試体を組み合わせた大谷石の擁壁モデル(図-9)のうち一番変化の大きかった笠石の部分分光測定器で  $L^*a^*b^*$  表色系で測定した結果の中で、緑色系から赤色系の色調を定量的に示す  $a^*$  値の変化を図-10に示す。大谷石の擁壁モデルは、雨水を塗布した1ヶ月の期間で肉眼でも明確に判別できるほど赤褐色に色調が変化していた。大谷石のブロックを上段、中段、下段の3つのパーツに分けて観察すると、最も上部にある笠石と呼ばれる部分に相当するパーツの  $a^*$  値が最も赤色に色調が推移した値を示す様に大きく変化していた。これは、笠石の部分は広い面を上に向けているため、それより下部のパーツよりも長く水に接触するとともに水分が留まり、色調変化が進ん

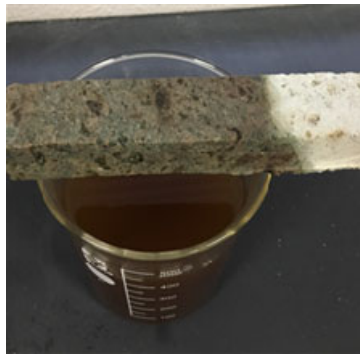
図-14 紅茶の酸化反応による黒錆変化

紅茶の酸化還元反応による大谷石試供体の色調変化の様子を(図-14)に示す。紅茶による酸化還元反応により、大谷石の表面に黒錆のような色調を付けることができた。しかし、XRD 試験の結果から黒錆(四酸化三鉄)は検出することができなかった。これは、含有量が非常に微量なため、XRD で検出できなかったことが原因と考えられる。今後、黒錆の成分が検出できる試験を考えたい。加えて、自然界で大谷石に黒錆が発生する可能性を考え、発生を要因を考察する必要がある。
