# 大谷石の色調変化定量化及び 剥離防止法に関する検討

**Key Words :** Oya tuff, weathering preservation, colour tone change, spalling, anti-rust agents

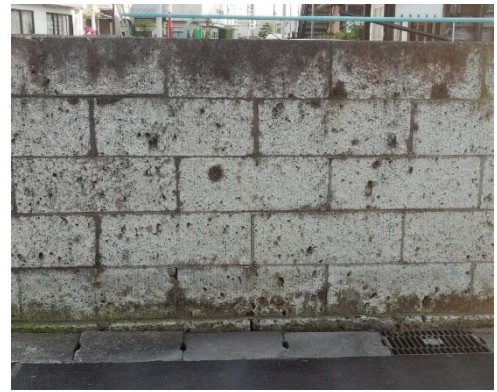
図-1 色調が変化し最下段の石材が剥離した大谷石擁壁

大谷石の剥離が良く見られる擁壁(図-1)を簡略化したモデルとして擁壁モデルを作成した。特にこのモデルは、擁壁の水分の影響による風化現象の進行過程の再現を試みるため、50 mm × 100 mm × 30 mm に切り出した大谷石供試体3個(以下、a ~ c)と、市販の防錆剤(詳細は後述)を塗布した3個の供試体(以下、d ~ f)を、表裏と上下で①、②、③、④、の4つの面(以下、面①~面④)に分け、②の面からのみ蒸留水を浸み込ませたスポンジが接するようにして、擁壁裏側からの水分供給源を再現した。このモデルを構成する大谷石供試体の色調変化を観察した(図-2、図-3)。また水分の蒸散速度を加速させるために50℃の一定温度に設定したインキュベータに擁壁モデルを入れて実験を進め、変化の様子を観察した。この温度条件は、水分の蒸散量の比較によって、常温時より1サイクルの風化進行が5倍ほど早くおこることと推定される。また、17時間水分をスポンジから供給し、7時間は水分を供給せず乾燥させる。以上の流れを1サイクルとし、1週間に7サイクル行い分光測定器(MINOLTA社製 CM-600d)を使用した分光測定試験により定量的に色調の測定を行った。この実験を4週間継続して行い、X線回折試験を実施し、成分を確認した。

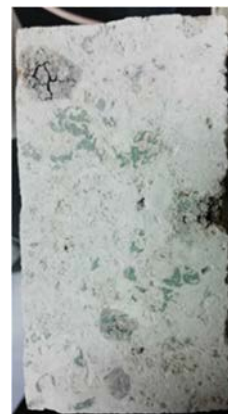
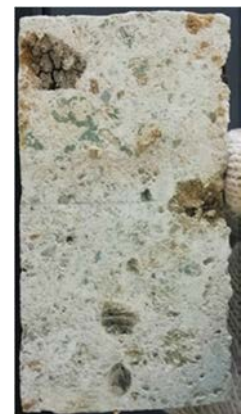
初期の新鮮な状態

2週間経過

図-4 無加工の大谷石cの面③,④(供試体を縦にして撮影)

使用したカメラはSPECIM社のSPECIM IQで、画像処理によって反射光の各波長の波形から定量的に材料の性質や風化の状態を判別できるものである。その指標を作るために、防錆剤を塗布した細目、中目の大谷石供試体、前節の試験で風化を進行させた大谷石供試体(例えば、図-4)を撮影してその画像データを分析した。カメラが大谷石供試体の真上に来るようにカメラと供試体を設置して撮影した。撮影が終わりデータを保存し終わるまでに数分待ち、他のフォーカスや露出のパターンも設定して数回撮影した。また、付属のソフトウェアRock Type Determinationによって大谷石供試体の波長を分析した。

擁壁モデルの表面は、図-3 の左右及び個々の面(例えば、面③、④、図-4)を比較した結果、どの面も徐々に茶色く色調が変化する傾向にある。特にその中で面④が

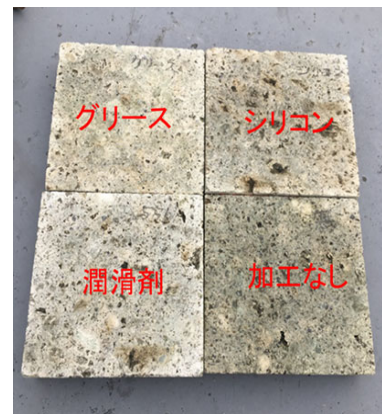
図-12 雨で濡れた後の大谷石細目の様子(塗布後約4ヶ月経過)

屋外に晒した大谷石の細目および中目の供試体を図-12および図-13に示す。防錆剤を塗布した大谷石供試体の表面において分光測定を行った結果、潤滑剤が細目及び中目ともに色調変化が最も小さい傾向を示す(図-14, 15)。4ヶ月未満の短期間であれば、潤滑剤がこの3種類の材料の中では色調変化防止に最も効果的である。これは潤滑剤に水置換性があることが理由として考えられる<sup>1)</sup>。これは表面の色調変化した部分が、雨水によって洗い流されたことが原因と考えられる。また、潤滑剤を塗布した供試体の色調変化が進んでいる。これは潤滑剤が揮発したことが原因とも考えられる。しかしながら、図-15より大谷石中目の表面の色調変化の9ヶ月後の結果を見

ると、無加工の大谷石の  $\alpha^*$  値が大きく下がり、大谷石本来の色調に戻っている状況である。細目のシリコンスプレーも9ヶ月後にも同様の傾向が起こったと考えられる。グリースには細目及び中目共に同様な色調変化が進む傾向がみられない。図-15の結果から中目の10ヶ月後の潤滑剤の結果にも同様の現象が起きている。大谷石の匂いを確認したところ、細目及び中目の何れからも潤滑剤の匂いが残っていたので効果がまだ持続する可能性がある。さらに、乾燥した大谷石細目および中目の供試体の両方に霧吹きで蒸留水を吹きかけたところ、グリーススプレーとシリコンスプレーは表面で水を弾いていることが確認できた(図-12, 13)。これらの防錆材は、大谷石表面この結果も含めて防錆剤の効果の持続について調査する必要がある。
