# リアルタイム写真差分解析システムを用いた 自然斜面における落石の運動分析に関する研究

斜面からの落石は近接する施設や車両に大きな被害を与える可能性があり、効果的な落石対策のためには落石の原因と特徴を把握することが重要である。筆者らは、山岳トンネル工事における切羽からの落石災害の低減を目的として落石監視システムを開発した。このシステムは 1 秒間に 40 枚の撮影画像をリアルタイムで解析し、落石を検出し警報を発する機能を有する。当システムを自然斜面における落石の記録に適用可能であると考え、システムに画像記録機能を追加し、山岳地の工事用道路に面する斜面の落石監視を約 7 か月間行った。その結果、記録された落石発生時の連続画像に対し背景差分処理を施すことで、落石対策工の設計に有効と考えられる発生源、時期、規模、運動経路や速度などが評価できたので報告する。

## A STUDY ON ROCKFALL CHARACTERISTICS ON NATURAL SLOPES USING REAL-TIME IMAGE DEFERRECE SYSTEM

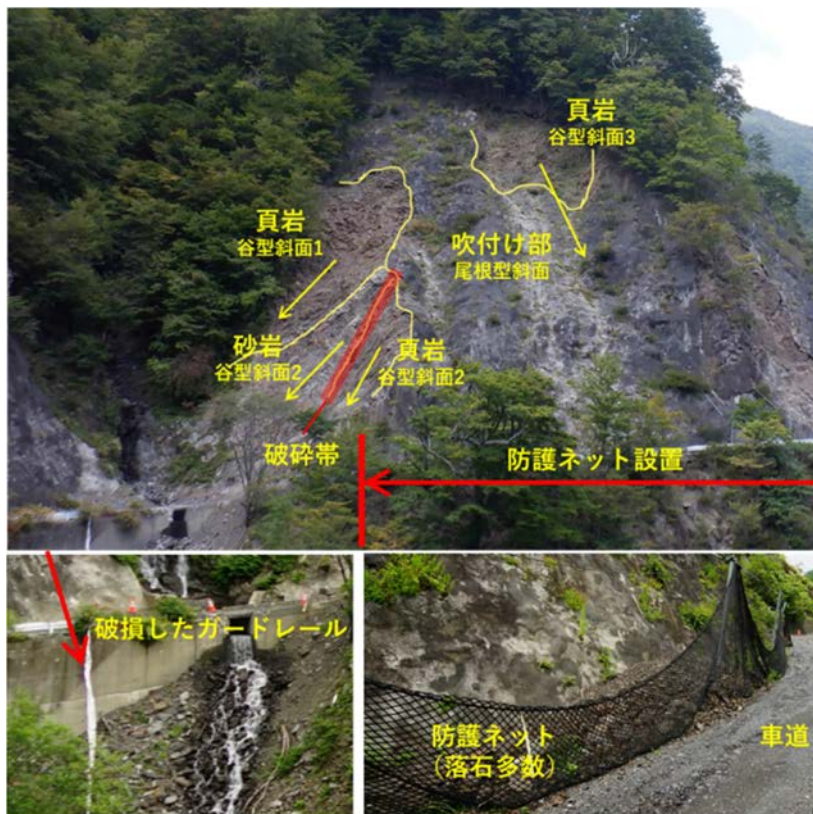
写真-2 斜面の地質構造，黄色矢印は斜面の方向を示す（上），ガードレールの破損（左下），防護ネットの設置状況（右下）

写真-2に監視対象斜面の状況を示す。当斜面は過去に吹付けコンクリートによる落石予防工が実施されているが、現在はその3割程度が剥がれ落ちており、岩盤が露出している。斜面の形状は、吹付けコンクリート部が尾根型斜面をなしている。一方、岩盤露出部は3つの谷型斜面からなっている。谷型斜面1は吹付けコンクリート部左側の高標高部に位置し、褐色風化した多亀裂(亀裂間隔最大20cm程度)な頁

岩が分布している。谷型斜面の方向は写真左下側の沢の流水が植生域から出たあたりに向いている。谷型斜面2は谷型斜面1の低標高部に位置し、ブロック状の砂岩と頁岩が分布している。この境界に幅1mの破碎帯(土砂状を呈する)が発達している。この破碎帯に沿って谷が形成されており、この谷の方向は河川にかかる橋を向いている。この位置には落石により破損したと思われるガードレールが確認された(写真-2(左下))。谷型斜面3は吹付けコンクリート部の右側の高標高部に位置し、褐色風化した多亀裂(亀裂間隔最大20cm程度)な頁岩が分布している。谷の方向は写真-2(上)で吹付けコンクリートが白くなっている上下方向である。この斜面下に設置された防護ネット(高さ1～2m)の裏側には写真に示す通り落石が多数確認された。

置されておらず、写真-2でガードレールが破損していた区間と一致した。⑤、⑥で発生した落石は発生源が高標高部に位置しており、かつ比較的広い範囲に落石が飛散した。これは斜面上で跳躍する回数が多いことが原因と考えられる。このことから、このエリアの下部には防護ネットが設置されているが、斜面形状によってはネットを飛び越えて車道へ到達する可能性が考えられる。また、頁岩が分布するエ
