# 大谷石の風化による表面変化と 強度の関連に関する検討

## CONSIDERATION OF SURFACE CHANGE OF OYA TUFF BY WEATHERING AND RELATION AMONG ITS COLOUR CHANGE AND THE STRENGTH

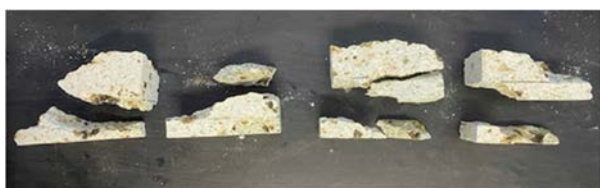
図-11 大谷石Cのひび割れの様子(写真の奥行方向が堆積面に平行な方向を示す)

図-12 大谷石Dのひび割れの様子(写真の奥行方向が堆積面に平行な方向を示す)

本研究では、新鮮な大谷石を「大谷石A」、風化した大谷石を「大谷石B」とする。また大谷石Aと堆積層の向きが直交方向に切り出した新鮮な大谷石を「大谷石C」、堆積面の方向が大谷石Cと同様に風化した大谷石を「大谷石D」として、堆積層の向きが異なる大谷石に対してタガネをハンマーで叩いて力を表面に加え、割れ目を人為的に発生させた。その結果、堆積層の向きによってひび割れ方が違うことと、ひび割れが発生するまでにタガネで衝撃力を作用させた回数が違うことが確認できた。堆積面に対してほぼ垂直に力を加えた場合には、面が折れ曲がるような形で半分や十字型に割れ(図-9、図-10)、力を加えた回数が平均して約30回程度だったが、堆積面に対してほぼ平行に力を加えた場合には、面を剥ぐ、もしくはその剥いだ面が折れ曲がるように割れ(図-11、図-12のうち、特に図-11)、力を加えた回数が平均して約20回程度だった。これらの結果より、堆積層の向きと強度の関連性を確認した。

また、大谷石のひび割れ面の分析では、堆積層の向きが異なる大谷石に対して同じようにタガネで力を加えたところ、割れ方に大きな違いがあった。具体的には、堆積面に対してほぼ垂直に力を加えた場合には、面が折れ曲がるような形で半分や十字型に割れ、堆積面に対してほぼ並行に力を加えた場合には、面を剥ぐ、もしくはその剥いだ面が折れ曲がるように割れた。また、割れるまでにタガネで力を加えた回数も異なり、堆積面に垂直に力を加えた方が堆積面に平行に力を加えたときより多くの回数、言い換えると大きな力を要した。これは、堆積層の向きによって外からの衝撃に対する強度が異なるということである。鉱物同士の結びつきの強さには、堆積層の向きも関連があることが確認された。これは大谷石材で作られる擁壁の剥離しやすい面の方向と一致しており、風化により剥離を起こす素因となっている可能性がある。

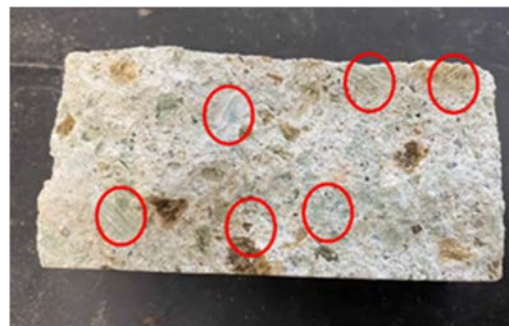
図-13 繊維状の構造を表面に有する機械切断した大谷石の面(赤丸で囲った部分が繊維の束のような構造の箇所)

大谷石の機械で切断された面と引っ張られる力で剥がされた自然な面の強度測定をしたところ、自然な面の方が強度が小さいことが確認できた(表-3)。また、目視でそれぞれの試料の表面を観察すると、自然な面には、小さな穴が多く見られた。これは、大谷石に多く含まれる空隙の一部であると考えられる。一方で機械で切断された面には小さな穴が見られず繊維の束のような構造が多く見られた(図-13)。この違いは、大谷石が引っ張って剥がされる際、鉱物同士の結びつきが弱い鉱物境界部分に分離面が生じるため、自然に表層に現れた面は機械で切断した面に比べて鉱物同士の結びつきが弱い箇所が現れたことが原因であると考えられる。

大谷石の異なる切り出し面の表面分析試験では、引張力で剥がされた自然な面の方が機械で切断された面より強度が低いことが確認された。また、自然な面からは多くの小さな穴が見られた。一方、機械で切断された面では自然な面には、見られない繊維の束のような構造が多く見られた。これらの構造は非常にもろく、触れると剥離しやすい風化現象に似た現象が生じた。このように、自然な面の強度が低い原因は大谷石の鉱物同士の結びつ
