## (18) 清洲橋バックルプレート床版の 損傷機構の解明

本研究では、重要文化財である清洲橋のバックルプレート床版の破壊特性を検討した。清洲橋に採用されているバックルプレート床版は、コンクリートとの界面にずれ止めが無いことが特徴である。初めに、鋼コンクリート界面の初期付着力と摩擦係数をパラメータとした感度解析を行い、初期付着力が耐荷重のピーク値に、また摩擦係数がポストピーク挙動に影響を及ぼすことを示した。次に、静的載荷試験の再現解析を行い、コンクリート内部のひずみの推移から、押抜きせん断破壊に至る損傷過程を示した。最後に、輪荷重走行試験の再現解析、および試験では実施されなかった過大な輪荷重を用いたシミュレーションを行った。これより、過大な輪荷重繰返し下ではコンクリートのブロック化が生じる可能性を示唆した。

## DAMAGE MECHANISM OF KIYOSU-BRIDGE BUCKLE PLATE SLAB

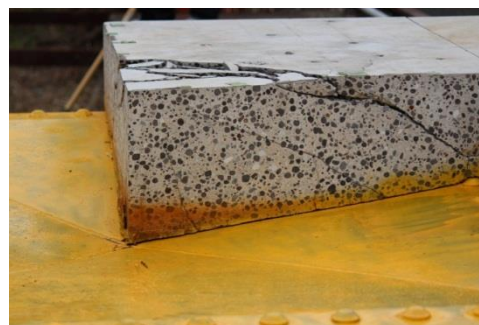
写真-2 破壊断面

実験より、バックルプレート厚8mmの押抜きせん断耐力は650kN、最大耐荷力は850kN、最大鋼板応力度は209.4N/mm<sup>2</sup>となった。床版破壊状況を写真-2に示す。写真-2より、破壊形態は押抜きせん断破壊であることがわかる。

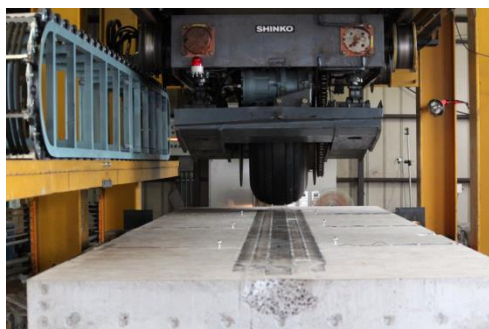
写真-3 輪荷重走行試験状況  
(東京都戸田実験場2012/7/12撮影)

バックルプレート床版の延命化技術開発の計画の下、現在行われている輪荷重走行試験<sup>10)</sup> (写真-3) の試験体は、静的載荷試験で用いた試験体と同じ諸元のものを3つバックルプレート厚別に並べたものである。ここで用いられた試験体の平面寸法は、橋軸方向5.34m、橋軸直角方向1.8m、支間1.5mで単純支持されている。
