## (19) 鋼とコンクリート接合部の腐食特性 と対策工の性能評価に関する研究

鋼とコンクリートの接合部に着目し、鋼とコンクリートの付着性の違いが鋼板腐食に及ぼす影響、ならびに対策工の性能について検討を行った。その結果、付着性に違いによって腐食の発生および進行が大きく異なること、また、熱伝導率の違いやコンクリートの乾燥収縮の影響によって、実構造物においても付着力が低下している恐れがあることが示唆された。また、何らかの対策工を施すことによって、鋼とコンクリート界面部からの塩化物イオンの浸入を抑制できることが分かった。ただし、対策工の種類によっては、対策無よりも孔食になる可能性が高いものも確認された。

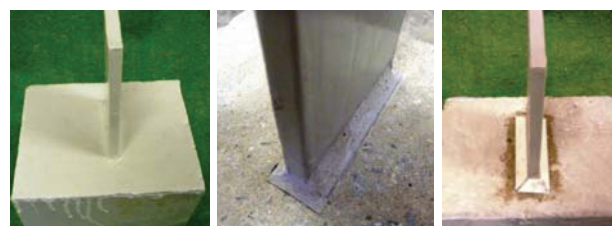
写真-2 検討対象とした対策工の種類

各種対策工を施は、写真-2に示す変性シリコーン系のシール材とウレタン塗装を併用したもの、シール材のみ、水切り板の設置、ポリマーセメントモルタル (PCM) を用いて埋め込み部の鋼材を保護した計4種類である。なお、シール材とウレタン塗装の併用、シール材、水切り板の対策工については、力学的に鋼板とコンクリートの付着性を低下させた試験体Cに施している。一方の、PCMについては、コンクリートと鋼材の付着力を高める目的で実構造物では使用されているため、試験体作製

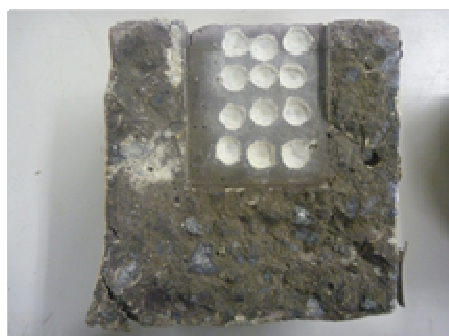
写真-3 コンクリート粉末の採取後

解体したコンクリート試験体の鋼板との接触面において、図-3および写真-3に示すコンクリートと鋼板の界面から10mm、30mm、50mm、70mm位置の箇所を3点ずつ、コンクリート用ドリルを用いて、深さ5mm位置までのコンクリート粉末を採取した。その後、JIS A 1154に準じて、電位差滴定装置により全塩化物イオン量を測定した。

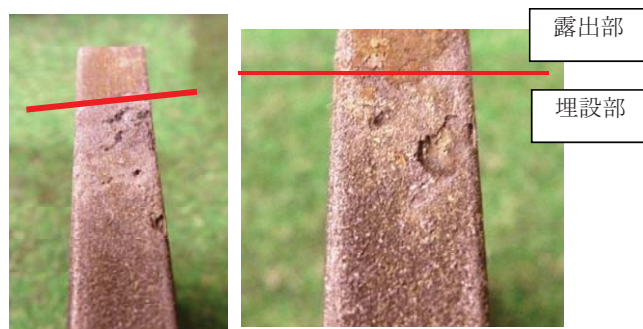
写真-3 腐食除去後の鋼板の外観

写真-3には、一例として、試験体Cの腐食生成物を除去した後の鋼板の断面欠損の状況を示している。いずれの試験体においても腐食が確認された箇所は、これと類
