## (62) 格子構造を有するFRP床版の 静的曲げ載荷試験

**Key Words :** GFRP, Road Bridge Deck, Static Loading Test, Flexural Rigidity

### A static flexural loading test of grid-structured FRP deck

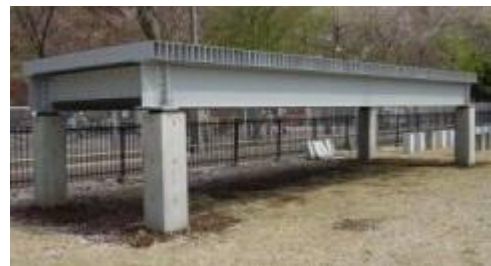
図-2 FRP歩道橋の例<sup>2)</sup>

すい材料であると考えられている。しかしながら、GFRPでは歩道橋<sup>2)</sup>に関しては研究や設計指針等の整備が
