# (39) 長野県北部地震により被災した合成構造体育館 の弾塑性振動解析

2011年3月12日、長野県北部を震源とする地震により被害を受けた鋼コンクリート合成構造体育館がある。本研究では、弾塑性解析を行い部材毎に応力、変形を算出し、被災要因について詳細に検討することを目的とする。

## ELASTIC PLASTIC DYNAMIC ANALYSIS OF STEEL CONCRETE COMPOSITE GYMNASIUM DUE TO THE NORTH-NAGANO EARTHQUAKE

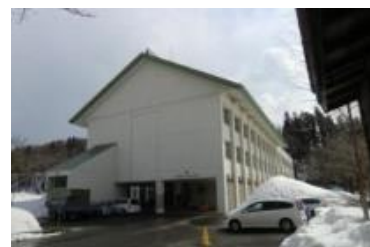
写真1 対象建物外観

検討対象建物は、新潟県津南町にあるK小学校で竣工年は1994年、鋼コンクリート合成構造3階建ての体育館がエキスパンション・ジョイントを介しRC造3階建て校舎と接続している。建物は、所謂重層体育館であり、1階がRC造、2階がSRC造、3階がS造となっている。柱は3階柱梁接合部直下までRCで被覆されている(写真1参照)。桁行方向は、4m×8スパンのラーメン構造、1階は一部耐震壁付、梁間方向は、1階が11m+7.5mの2スパン、2・3階が18.5m×1スパンの一部耐震壁付ラーメン構造である。構造階高は1階が4.78m、2階が4m、3階が

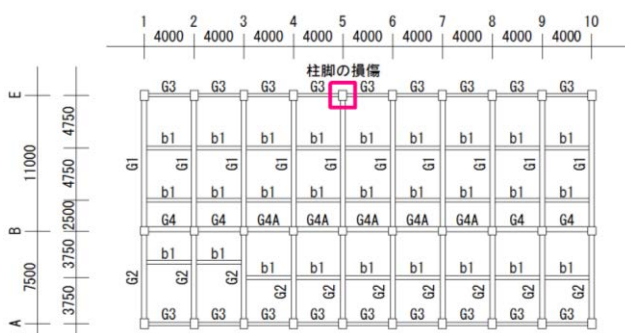
図4 2階床伏図

3.95mである。SRC柱脚は2階フロアレベルにあり、屋根面には丸鋼ブレースが全面に配置されており、吊りボルトによって支持されている吊り天井である(図1～図7、写真2参照)。主な柱、梁の断面、その他部材寸法を表1～表3に示す。

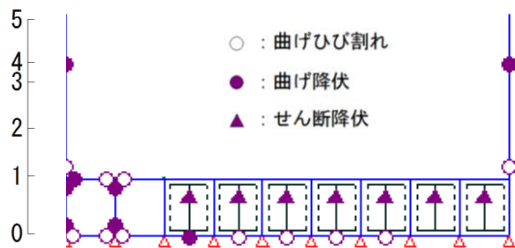
図 12 X 方向 B 通りヒンジ発生箇所 (R=1/50)

保有水平耐力は、限界変形を層間変形角 1/50 とした荷重増分解析結果により評価した。B 通り及び 5 通り各フレームの降伏ヒンジ発生位置を図 12, 13 に、各層の層間変形角を図 14 に各々示す。層間変形角は全ての柱について計算し、最大となる層間変形角をとった。限界変形角に達した階は X 方向では 1 階、Y 方向では 4 階であった。また、X, Y 両方向共に降伏ヒンジ発生箇所は 1 階に集中している。X, Y 各方向の構造特性係数  $D_s$ 、形状係数  $F_{es}$ 、保有水平耐力  $Q_u$ 、必要保有水平耐力  $Q_{un}$ 、及び保有水平耐力比  $Q_u/Q_{un}$  を表 5～表 10 に各々示す。X 方向加力において、1 階はほとんど降伏しており、 $Q_u/Q_{un}$  は 1 以下となっている。X 方向 1 階は耐震壁が存在する B 通りが E 通り側に位置していることから偏心率が大きく  $F_e$  が上限の 1.5 となっている。また、耐震壁の部材種別は D となっており  $D_s$  による低減が小さいことから、 $Q_{un}$  が大きな値となっている（表 5, 7 参照）。Y 方向の 2, 3 階は、1 通りが全て無開口耐震壁であるのに対して、10 通りは 1 スパンのみが無開口耐震壁であることから、偏心率が大きく  $F_e$  が上限の 1.5 となっている。また、2, 3 階は SRC 造であり柱の

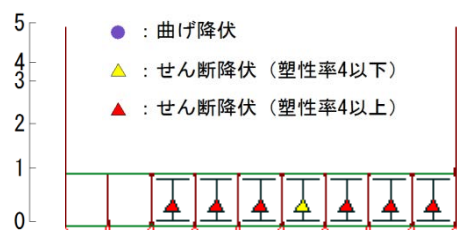
図 24 X方向B通りヒンジ発生箇所

実被害発生箇所における柱と耐震壁の荷重変形関係を図 19～図 21 に、層間変形角の最大応答値を図 22 に、被害が生じた B 通り及び 5 通りのヒンジ発生位置を図 23、図 24 に、応力、耐力及び塑性率を表 12、表 13 に、6 階 A 通り 10 軸節点変位を図 25 に、損傷が見られる時刻歴の屋根の変位 (×1000 倍) を図 26、図 27 に、1 階 X 方向及び 2 階 Y 方向の水平力分担率、及び代表的な通りの層間変形角を図 28～図 31 に各々示す。

2 階 SRC 柱脚は X、Y 両方向とも曲げひび割れ耐力に達している。Y 方向 2 階 SRC 柱脚での被害は、被りコンクリートの剥離及び主筋座屈であり、解析結果と概ね一致した (表 12 参照)。X 方向 1 階の耐震壁は何れもせん断耐力を超えており、被害箇所と概ね一致した (表 13 参照)。

X 方向は 1 階の層間変形角が小さい。しかし、1 階は B 通りに耐震壁があり、弾性状態では水平力を 7 割程度負担している (図 28 参照)。耐震壁は変形能力が小さいため小さい変形角でもひび割れに達し、被害が生じたと考えられる (図 28、図 29 参照)。

- B8-9、9-10耐震壁ひび
- 全耐震壁ひび、一部柱ひび
- A通り柱ひび、B8-9、9-10耐震壁全塑性
- E通り柱ひび
- 全耐震壁全塑性
- A、E通り中間柱全塑性
