## (38)トラス橋ガセットプレート腐食部のCFRPによる補修工法に関する実験的研究

**Key Words :** CFRP sheet, truss bridge, gusset plate connection, repair method

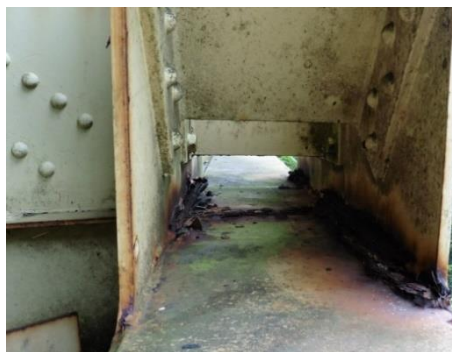
近年、近接目視点検において、下弦材格点部のガセットプレート内側溶接部の腐食、および下弦材角溶接部の腐食が多数報告されてきている。これらの原因は上弦材

に比べて雨水などが吹き込みやすい部位であること、斜材などに比べて滞水しやすい部位であることなどである。

図-1 ガセットプレート腐食事例（ガセット内側）

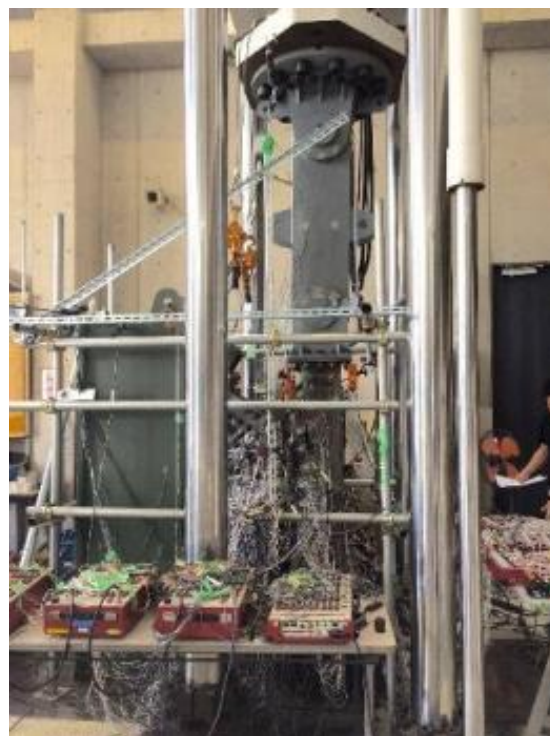
図-6 荷重試験状況

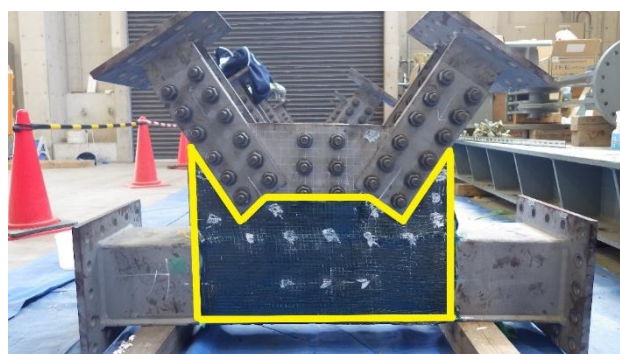
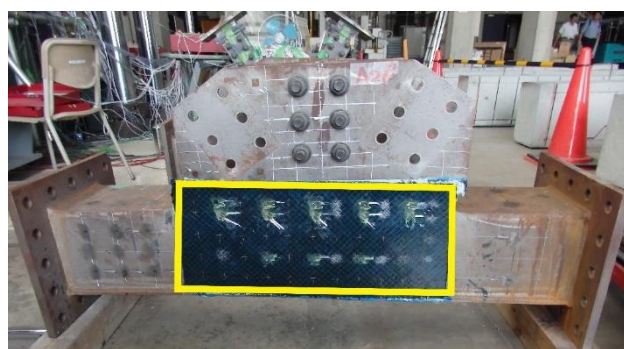
図-5 CFRPシートの貼付け範囲

a) 試験体 S1A,S2A,W1A の CFRP 貼付け範囲

b) 試験体 S1B,S2B の CFRP 貼付け範囲

試験体の種類は、CFRPによる補強なしの試験体(N,S)とCFRPでガセットの外面からのみ補強した試験体(S1), ガセットの外面・内面の両側から補強した試験体(S2)とした。また、シートの貼付け範囲をCFRPを矩形での貼付け可能範囲で補強したもの(S1A,S2A)については、繊維の方向を $\pm 45^\circ$ でそれぞれの方角に必要積層数を貼り付けている。斜材下のガセット自由端部まで補強したもの(S1B,S2B)については、繊維の方向をそれぞれ2方向の斜材軸方向( $\pm 56^\circ$ )に必要積層数の炭素繊維シートを貼付け実施した。
