(46) 鋼コンクリート接触部近傍の腐食の要因に関する 幾つかの実験的検討

SOME EXPERIMENTAL STUDIES ON CORROSION FACTORS NEAR STEEL CONCRETE CONTACT PORTION

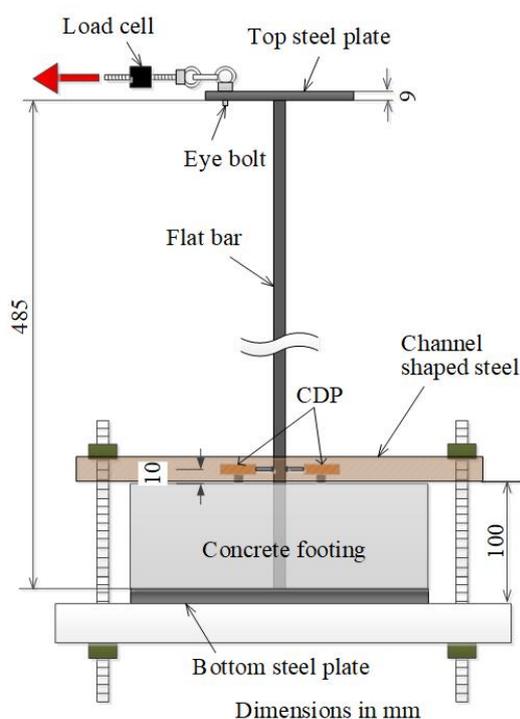
図-1 鋼柱模型試験体

模型試験体の状況を図-1に示す。鋼柱部材の断面は $20 \times 12\text{mm}$ の平鋼であり、鋼柱部の高さは 485mm で、基部を大きさ $300 \times 300\text{mm}$ で厚さ 12mm の鋼板に溶接している。その鋼板の上に厚さ 100mm のコンクリートを打設してフーチングとした。静的荷重試験に際し

ては、図-1のようにチャンネル鋼材と全ねじを用いてフーチングを固定した。鋼柱地際部の鋼材表面とコンクリート間の隙間を計測するため、フーチング上面から 10mm 位置の鋼柱両側の水平方向変位を高感度変位計(CDP)で計測した。また、上鋼板に取り付けたアイボルトに全ネジなどを組合せて先端をパンタジャッキに取り付け、パンタジャッキを操作することによって水平荷重を荷重した。なお、その荷重の大きさは上鋼板とパンタジャッキの間に挿入したロードセルで計測した。

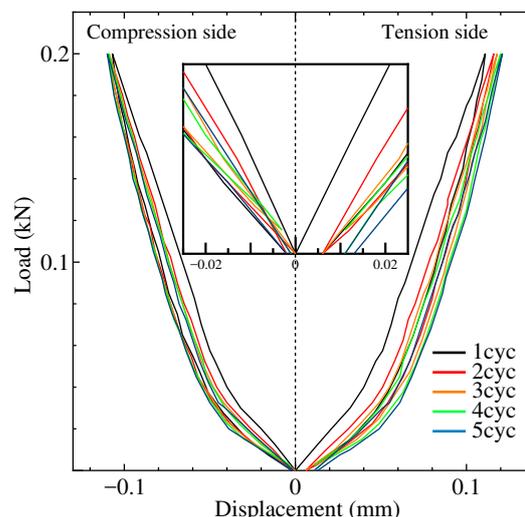
図-2 荷重-変位関係

水平荷重と鋼柱基部で計測された変位の関係を図-2に示す。縦軸は荷重を、横軸は変位である。図左側は圧縮側(CDPが押込まれる側)、図右側は引張側(CDPが伸びる側)を表す。図では分かりにくいですが、同じ荷重レベルでは圧縮側より引張側のCDPの変位がわずかに大きい。また、荷重して除荷した際に引張側の変位が 0.01mm 程度ではあるが漸増的に残留している。これに対し、コンクリートを押込む圧縮側の残留変位はほとんどないことが分かる。

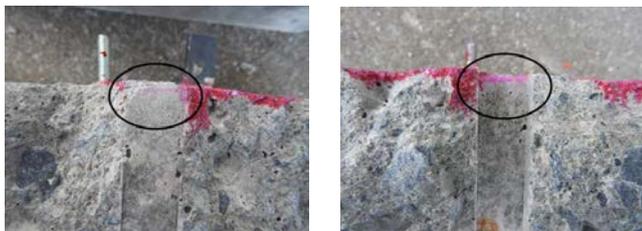
写真-3 試験後の赤インク滴下状況

静的荷重試験後に鋼柱基部に赤いインクを滴下し、24時間後にコンクリートフーチングを破壊し、赤いインクの染みこみ状況を確認した。写真-3に鋼柱埋め込み部分の状況を示す。写真中の黒丸で囲まれた位置が鋼

柱をフーチングに埋め込んだ境界部付近である。その結果、引張側コンクリートには5mm程度赤いインクが染みこんでいるが、圧縮側コンクリートにはほとんど赤いインクが染みこんでいない状況が確認された。この結果から引張側コンクリートと鋼柱基部間に隙間が形成されたと考えられる。なお、鋼柱の接触部以外で赤インクが染みこんだように見えるのは、フーチングの破壊時に上面に残っていた赤インクが直接切断面に流れたものである。

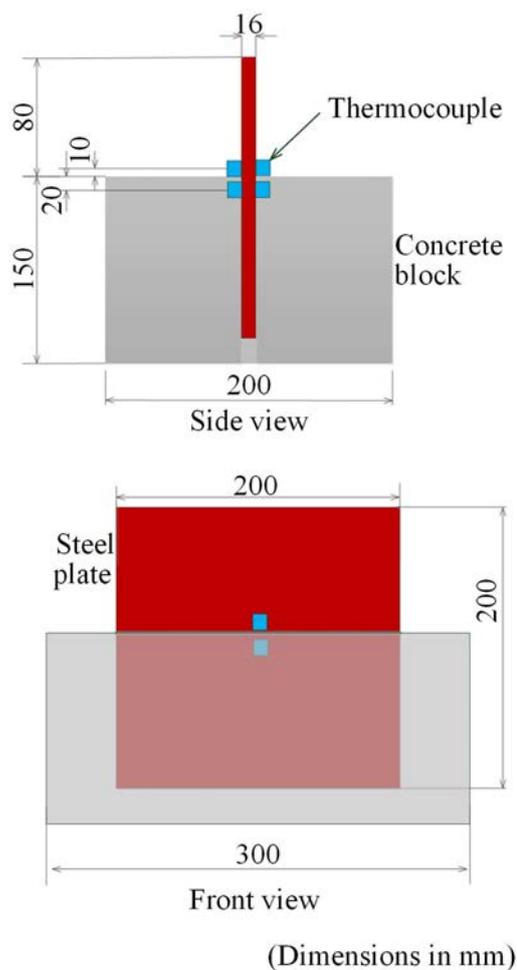
図-3 温度計測試験体の状況と熱電対貼付位置

接触面境界部付近の温度計測に際しては、図-3のように大きさ200×300mm、高さ150mmのモルタルブロックに200×200mm、厚さ16mmの鋼板を埋め込んだ試験体を用いた。具体的には、鋼板を図-3のように120mm程度モルタルブロックに埋め込み、80mm程度鋼板がモルタルブロックから露出している。モルタルと鋼板の接触面境界部の直上10mm位置及び埋込側20mm位置の鋼板の温度をT熱電対を貼付して、夏季の2か月間程度計測した。なお、昼間に幾分直射日光が当たる屋外のコンクリートの床上に試験体を置いた。

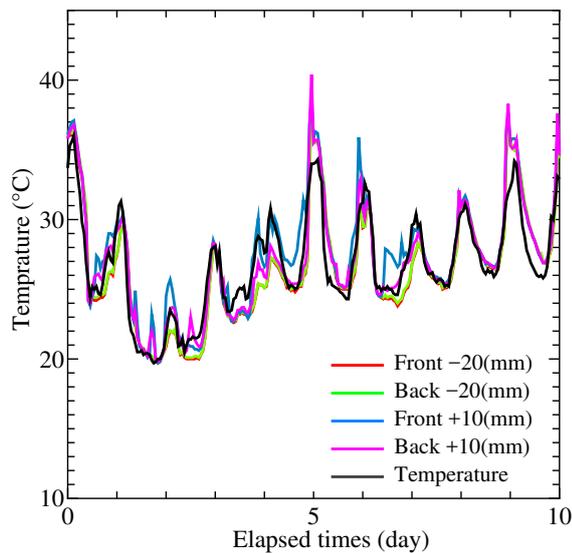
図-4 計測した温度の経時変化

以上のような試験方法で計測された試験体の温度計測結果を図-4に示す。ここでは、計測期間中の10日間の結果を示している。縦軸が温度を、横軸が経過時間であり、赤線と緑線が埋込側、青線と桃色線が露出側の結果である。また、黒線は計測時間の宇都宮市の外気温を表している。日射の影響によって昼間時間になると、鋼板の受熱温度は外気温よりも高くなる傾向

があり、また夜間時間になると鋼板の受熱温度は外気温より低くなる傾向がある。また、宇都宮市の外気温が日最高気温時では、鋼板の露出部分の受熱温度(青線、桃色線)は埋め込まれている鋼材の受熱温度(赤線、緑線)より高い傾向にある。また、外気温が日最低気温時には鋼板の露出部分の受熱温度(青線、桃色線)は埋め込まれている鋼材の受熱温度(赤線、緑線)とほとんど変わらない傾向がある。

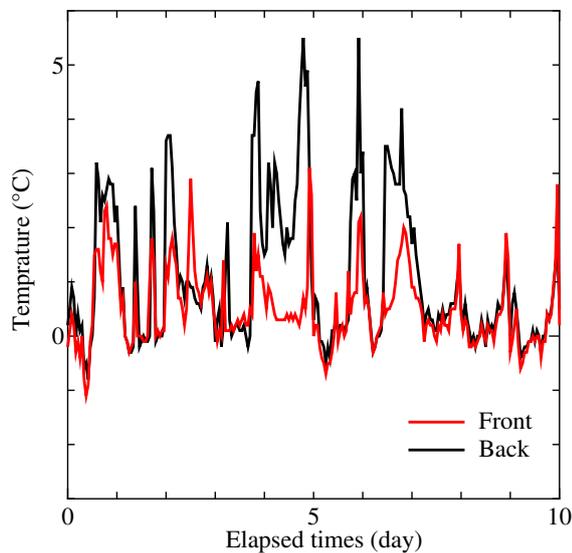
図-5 露出側と埋込側の温度差の経時変化

そこで図-5には、露出側の温度から埋込側の温度を指し引いた温度差の時間変化を示している。この温度差が正の場合には鋼板露出側の温度が高く、負の場合には埋込側の温度が高いことになる。この図より、外気温が日最高気温となる時間には温度差は大きく、日最低気温となる時間にはほとんど温度差はない。そして、その温度差は最大でも5°C程度であることを確認した。

このような温度差の結果は、試験体の大きさや日射の影響によって変化すると思われるが、コンクリート埋込側と露出側の温度差による塗膜への影響はあまりないと考えられる。

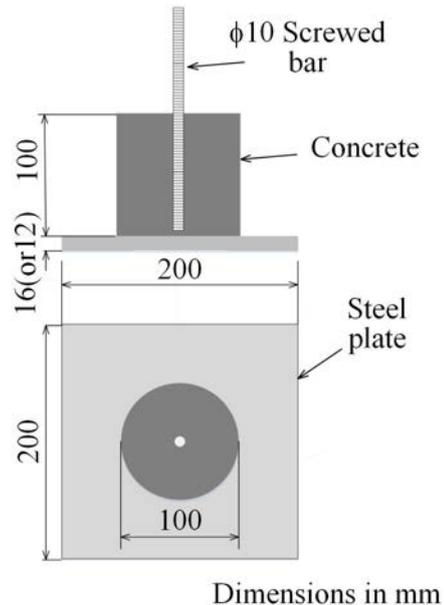
図-6 付着試験体

試験に用いた付着試験体の形状を図-6に示す。付着体の鋼板の大きさは200×200mmであり、鋼材の材質はSS400である。なお、鋼板の板厚として、2016年には12mmを用いた。鋼板厚12mmにおいても、付着試験時の鋼板の面外変形はほとんどないと判断されたが、念のために、2017年、2018年では板厚を16mmとした。

付着試験体作製時には、塗装を施した鋼板を水平に置き、その上に $200\times 100\text{mm}$ のコンクリート圧縮試験用鋳型のモールドを置いて、上から高さ 100mm 程度までコンクリートを流し込み、付着試験体のコンクリート部分を作製した。コンクリート圧縮試験用鋳型のモールドを鋼板上に置く際には、鋼板表面に付着した埃や油脂を拭きとり、鋼板の中心位置とモールドの中心位置が一致するようにモールドを設置してコンクリートを打設した。また、試験体のコンクリート部分のみを引っ張るために、径 10mm 、長さ 250mm の全ねじの一端をコンクリートの円形断面の中心位置に埋め込んだ。ただし、全ねじの先端が鋼板の表面に触れないように、鋼板と全ねじの先端には 10mm 程度の間隔を保っている。コンクリートを打設してから3日後にコンクリート圧縮試験用鋳型のモールドを脱型した。打設後7日まで湿潤養生し、その後気中養生に切り替えた。

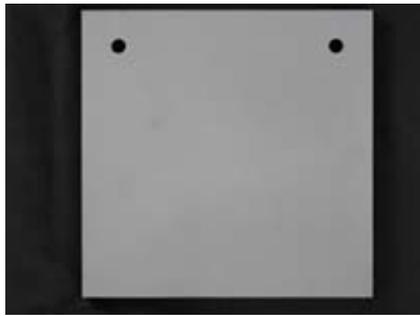
写真-4 無機ジンク鋼板 (灰色)

鋼板の表面状態としては、スチールグリッドによってブラスト処理された素地状態の鋼板に対して防食機能を付与するために防食下地として使用される無機ジンクリッチペイントを塗布した状態（以下、無機ジンク鋼板と呼ぶ）、無機ジンク鋼板表面の微細な空隙をなくすためのエポキシ樹脂塗料下塗を用いて封孔処理した状態（以下、ミストコート鋼板と呼ぶ）、さらに、C5系の重防食塗装された状態（以下、フッ素樹脂鋼板と呼ぶ）の3種類である。材齢によるコンクリートの圧縮強度の増加を考慮し、鋼板の表面状態ごとに材齢2週及び材齢3か月に付着試験を実施した。それぞれの塗装鋼板の状況を写真-4、写真-5、写真-6に示している。また、塗装鋼板のおよその色調を括弧書きで

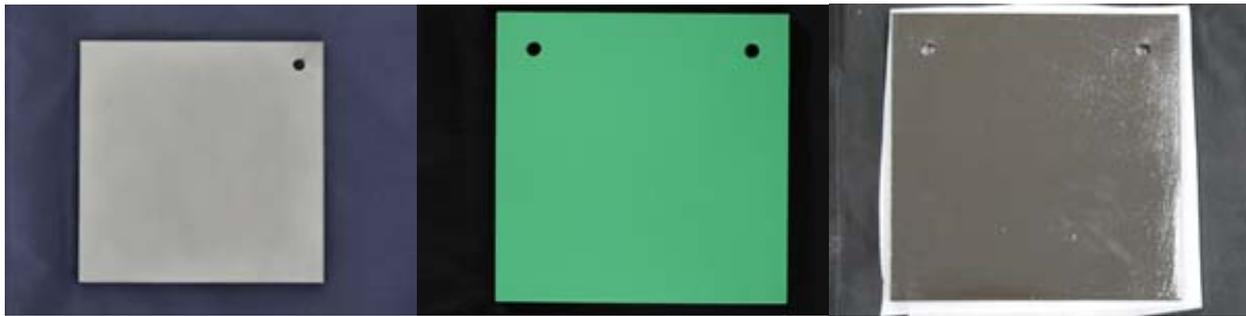
写真-6 フッ素樹脂鋼板

示している。なお、フッ素樹脂鋼板の色が年次ごとに異なるのは、フッ素樹脂塗料の顔料が異なるためである。各試験体の塗装の仕様を表-1に示す。無機ジンクリッチペイントの目標塗膜厚は $75\mu\text{m}$ であり、ミストコート鋼板では無機ジンクリッチペイントの上に平均塗膜厚 $10\mu\text{m}$ 程度のエポキシ樹脂塗料下塗を施している。さらに、フッ素樹脂塗装では、表-1のようにエポキシ樹脂塗料下塗及びフッ素樹脂塗料中塗、上塗を施し、目標塗膜厚 $250\mu\text{m}$ となっている。

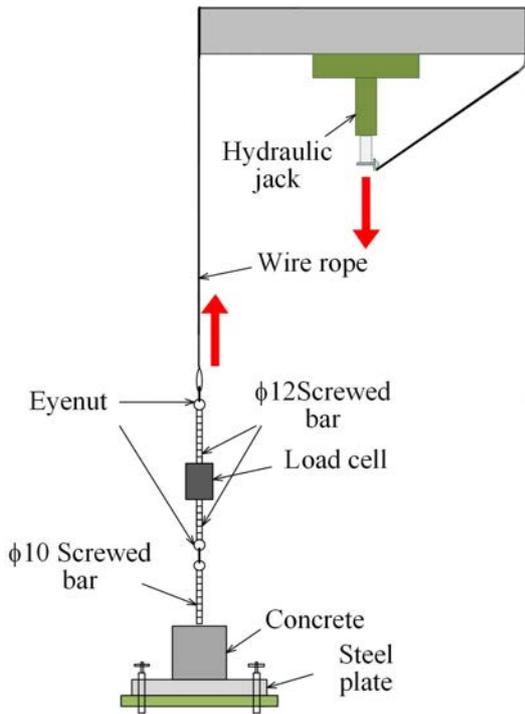
図-7 付着試験の荷重方法

付着試験の荷重載荷方法を図-7に示す。付着試験体固定用の鋼部材を載荷フレームの下横梁に固定し、付着試験体の鋼板を鋼部材上に4個の万力で固定した。一方、試験体のコンクリート部分に埋め込んだ全ねじの先端にワイヤーを取り付け、ワイヤーの他端は載荷フレームの上横梁の上を通した後、 200kN 油圧ジャッキの先端に固定し引張力を与えられるようにした。 200kN 油圧ジャッキのシリンダーのストロークを出すことに

よってワイヤーを引き上げ鋼板とコンクリートの接触面に引張力を与えることができる。引っ張る際には極力全ねじに軸力のみが生じるように、ワイヤーと全ねじあるいは試験体と全ねじはリンクによって接合している。引張力は全ねじの上部に挿入した引張圧縮用ロードセルにより計測した。なお、2016年の試験時には容量4.9kNのロードセルを用いたが、付着試験時の引張力がこの容量を超えてしまった場合があり、正確に付着強度を求めることができなかった。そこで、2017、2018年の試験時には容量10kNのロードセルを用いた。2016年においては、引張圧縮用ロードセルの容量以内で試験体のコンクリート部分が剥がれなかった試験体に関しては計測された最大引張力から付着強度を求めた。

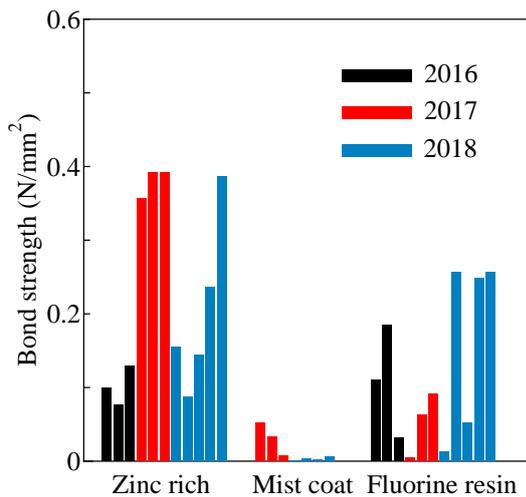
図-8 付着強度 (材齢 2 週)

2016、2017、2018年の付着試験の結果を、材齢2週について図-8に、材齢3か月について図-9に示す。これらの図において、縦軸は試験時の最大引張力を接触面積で除した付着強度を表し、横軸は鋼材の表面状態に対応している。黒の棒グラフ、赤の棒グラフ及び青の棒グラフはそれぞれ2016、2017、2018年の結果である。各年で無機ジンク鋼板及びフッ素樹脂鋼板の付着強度にはばらつきが大きく、また、ミストコート鋼板の付着強度は非常に小さい結果となっている。

2016年の材齢2週及び材齢3か月の無機ジンク鋼板の平均付着強度はそれぞれ0.09、0.20N/mm²であり、材齢2週及び材齢3か月のフッ素樹脂鋼板の平均付着強度はそれぞれ0.11、0.52N/mm²である。2016年の付着試験では、無機ジンク鋼板、フッ素樹脂鋼板ともに材齢差による付着強度の増加があると言える。2017年の材齢2週及び材齢3か月の無機ジンク鋼板の平均付着強度はそれぞれ0.38、0.26N/mm²となり、材齢2週及び材齢3か月のフッ素樹脂鋼板の平均付着強度はそれぞれ0.05、0.05N/mm²となった。つまり、2017年の付着試験では材齢2週から材齢3か月になると、無機ジンク鋼板、フッ素樹脂鋼板のそれぞれの平均付着強度が増加しているとは言えない。

一方、2018年の材齢2週及び材齢3か月の無機ジンク鋼板の平均付着強度はそれぞれ0.20、0.31N/mm²となり、材齢2週及び材齢3か月のフッ素樹脂鋼板の平均付着強度はそれぞれ0.17、0.06N/mm²である。2018年の付着試験では、無機ジンク鋼板の平均付着強度から材齢差による付着強度の増加は見られるが、フッ素樹脂鋼板では材齢差による付着強度の増加は見られない。これに対して、2017、2018年のミストコート鋼板の付着強度は非常に小さい結果となっており、また、2016年では付着試験実施前に既にコンクリート部分が鋼板

から剥がれていたため、結果を示していない。これらの結果のなかで、各年材齢2週は無機ジンク鋼板の平均付着強度はそれぞれ0.09, 0.38, 0.20N/mm²であり、各年の材齢3か月のフッ素樹脂鋼板の平均付着強度は

0.52, 0.05, 0.06N/mm²であり、いずれもばらつきが大きい結果となった。この理由は、付着試験体作製時の不均一さ、引張試験時における全ねじを引っ張る際の偏心、各塗装鋼板の塗膜厚の差異、あるいは、塗膜

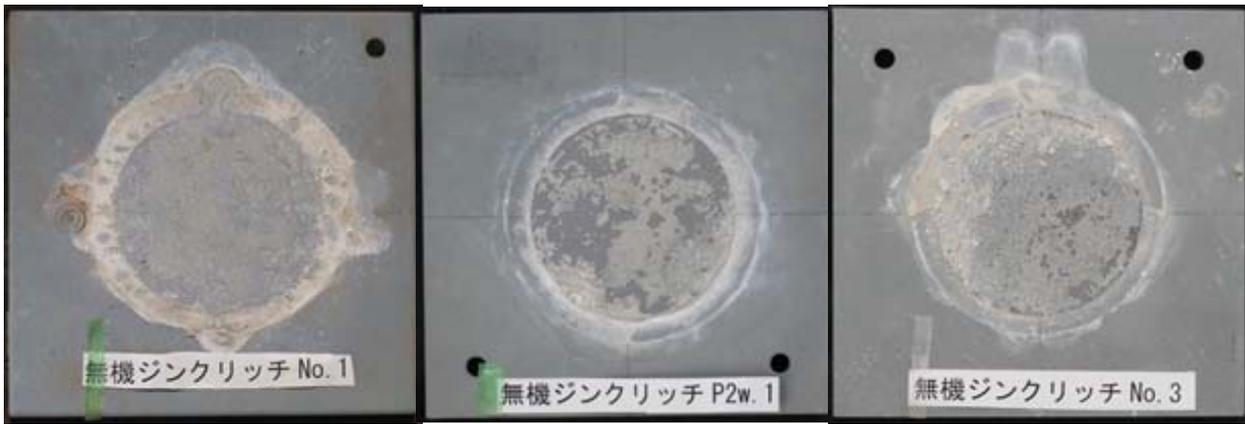
写真-7 無機ジンク鋼板付着試験後の剥離面の状況の例(鋼板側)

付着試験体の試験後の剥離面の状況の例を以下に示す。写真-7は各年の無機ジンクリッチ鋼板の鋼板側の剥離面の状況である。2016年では、無機ジンクリッチペイントの塗膜などの剥がれはなく、コンクリートが薄く表面に残っている。これに対して、2017、2018年の無機ジンクリッチ鋼板の剥離面では、一部の無機ジンクリッチペイントが剥がれている状況が見られた。ただし、その部分においても鋼板の素地までは剥がれていない。写真-8には2017、2018年の試験体のコンクリート側の剥離面を示している。この写真からも無機ジンクリッチペイントが剥がれた跡がコンクリートの剥離面に見られる。

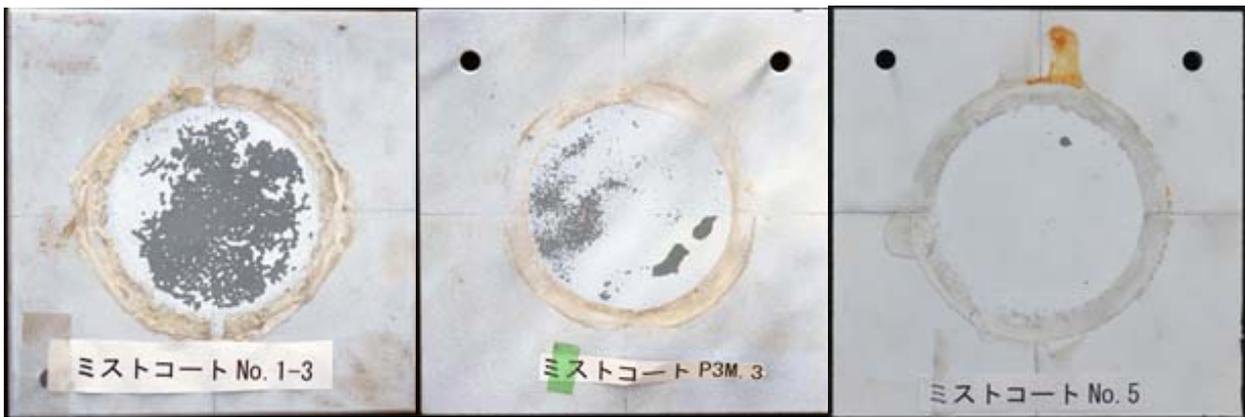
写真-9 ミストコート鋼板付着試験後の剥離面の状況の例(鋼板側)

一方、写真-9には、各年のミストコート鋼板の鋼板側の剥離面を示している。2016年では、付着試験を実施する前にコンクリート部分が鋼板から剥がれていたが、写真に示すように白いエポキシ樹脂塗料下塗の大

部分が鋼板から剥がれている。また、2017、2018年においても、大小はあるが、やはりエポキシ樹脂塗料下塗の一部が剥がれている状況が認められる。そして、写真-10には、2017、2018年のミストコート鋼板のコンクリート側剥離面を示している。この写真から、エポキシ樹脂塗料下塗が剥がれるのに伴って無機ジンクリッチペイントも薄く剥がれている状況が認められる。

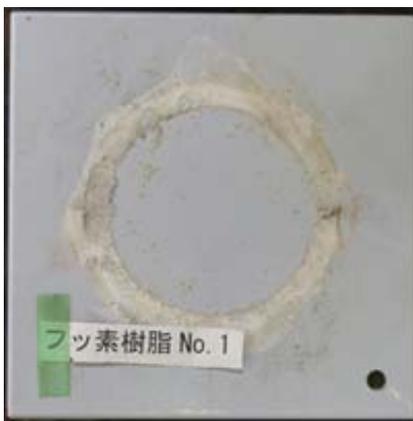
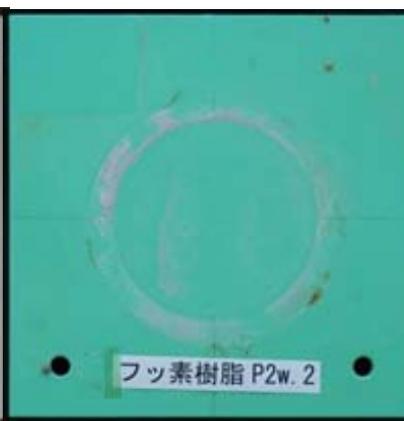
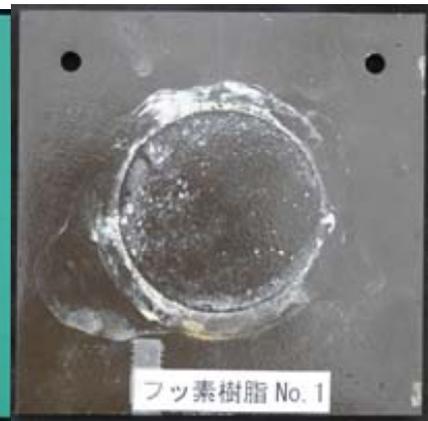
写真-11 フッ素樹脂鋼板付着試験後の剥離面の状況の例(鋼板側)

写真-11には、各年のフッ素樹脂鋼板の鋼板側の剥離面を示している。この写真から、付着試験後のフッ素樹脂鋼板の塗膜は剥がれておらず、またコンクリートの付着もほとんどないことが分かる。
