## (47) スtrand場所打ち杭と鋼管柱の 接合構造に関する実験的研究

低空頭・狭隘な施工条件下での場所打ち杭の施工性を改善する工法として、杭の軸方向鋼材にストランド(PC鋼より線)を用いたストランド場所打ち杭工法が開発されている。1柱1杭形式の下部構造に本工法を適用するにあたり、杭と鋼管柱との接合部の合理化を目的として、杭の軸方向鋼材であるストランドを鋼管柱基部で機械的に定着させる接合構造を考案した。本構造を模した縮小模型供試体の正負交番載荷実験を行い、曲げモーメントおよびせん断力に対する接合部の挙動を確認した結果、通常のRC断面計算により曲げ耐力を評価できることと、設計せん断耐力に対して十分なせん断耐力を有することを確認した。

## Experimental Study on Joint Structure of Cast-in-Place Concrete Pile Using Strand as Longitudinal Reinforcement and Steel Pipe Column

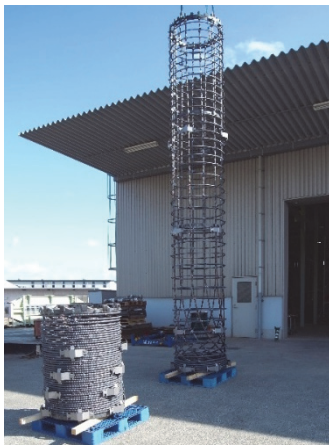
写真-1 伸縮可能な鉄筋かご

いる。本工法は、鉄筋かごの軸方向鉄筋に可撓性を有するストランドを用いることを特長としており、鉄筋かご全体をねじるとストランドが螺旋状に変形することから、鉄筋かごを容易に伸縮させることができる(写真-1)。本工法では、工場で製作した鉄筋かごを縮小した状態で孔口まで運搬し、掘削孔内に伸展することで鉄筋かごの建込みが完了するため、前述した施工条件下における杭の施工性を大幅に改善できることを確認している<sup>3)4)</sup>。

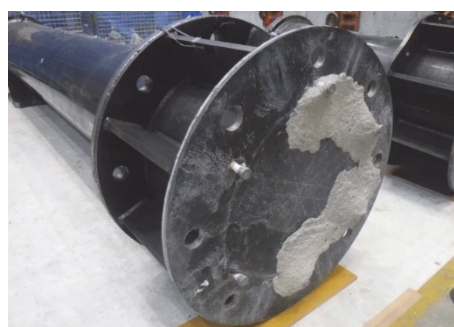
写真-2 曲げ供試体 鋼管ベースプレートの状況

写真-2 に実験終了後のベースプレートの状況を、写真-3 にベースプレートと杭体の境界部の損傷状況を示す。

鋼管柱との接合面を見ると、帯鉄筋やストランドの周辺に円周方向のひび割れが発生しており、特に、荷重方向縁のストランド周辺のコンクリートの損傷が大きいことが確認された。スタッド周囲のモルタルは、全箇所でもスタッドとともにコーン状に抜け出しており、コーン状破壊が生じていたことが確認された。スタッド頭部の圧痕を見ると、押し込まれている様子が確認されたが、荷重方向にずれが生じているような痕跡は確認されなかった。

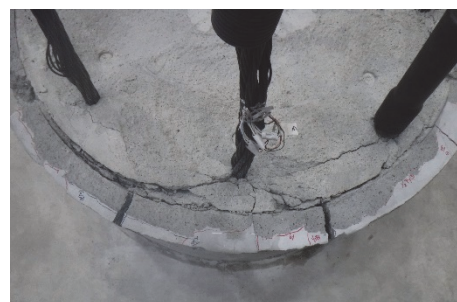
写真-3 曲げ供試体 荷重終了後の杭体南側上面の状況

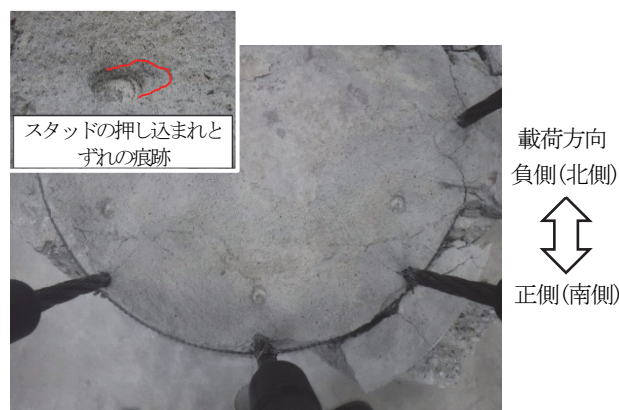
写真-4 せん断供試体 載荷終了後の杭体南側上面の状況

写真-4 に実験終了後のベースプレートと杭体の境界部の損傷状況を示す。

杭体コンクリートや間詰モルタルのかぶり部分の圧壊と、スタッド周辺のモルタルがスタッドとともにコーン状に突出す様子が確認された。スタッド頭部の圧痕を見ると、押し込まれている様子のほか、載荷方向にずれが生じていた痕跡が確認された。
