## (58) 鋼コンクリート合成桁の劣化診断における 支承回転拘束の影響に関する検討

## EFFECT OF BEARING ROTATION RESTRAINT ON DETERIORATION DIAGNOSIS OF STEEL-CONCRETE COMPOSITE GIRDER BRIDGES

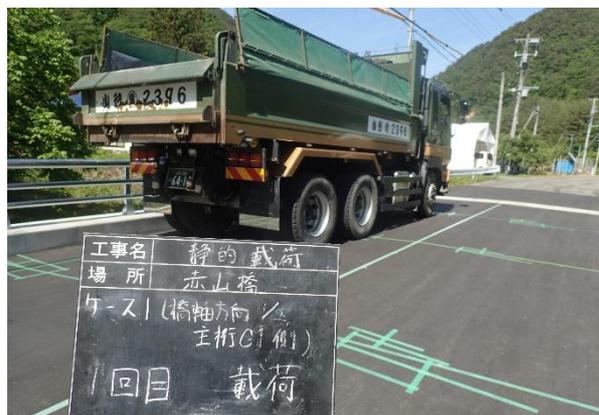
図3. 静的荷重試験実施状況

静的荷重試験では重量14tfのトラックを用いた(図3)。荷重位置及び荷重ケースは図4に示すように各桁の支間中央に荷重した。変位はA1支点、1/4断面、1/2断面、3/4断面、A2支点にて計測を行った。トラックの荷重位置は後輪の前タイヤを基準としている。ただし、G2主桁支間中央に荷重する際には後輪前タイヤの中心が支間中央に来るように荷重した。なお、計測は各ケースごとに2回実施し、その平均値を実測値とした。計測した項目は各計測点における鉛直変位と支間中央の橋軸方向ひずみである。鉛直変位の計測については桁下が2m以上あったため、単管パイプを用いて架台を構築し変位計を設置した。

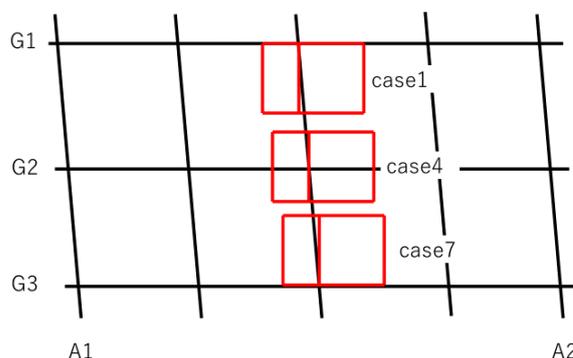
図4. 静的荷重試験のトラック荷重位置

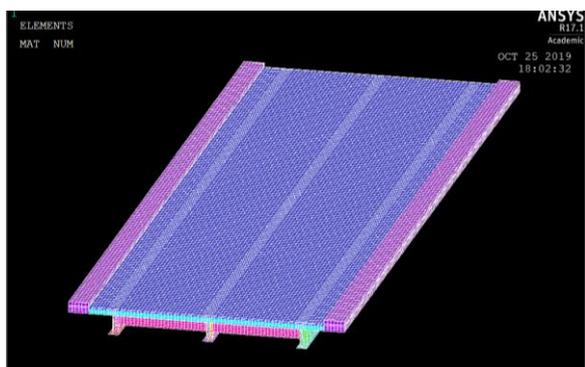
図5. 対象橋梁の3次元FEMモデル

本研究で対象とした橋梁のうち、主桁部分をshell要素、床版部分をsolid要素でモデル化した。対象橋梁のモデルを図5に示す。解析モデルに使用した物性値は表に示すとおりであり、取替後の床版は設計基準強度が40N/mm<sup>2</sup>だったため、それに該当するヤング係数を用いている。

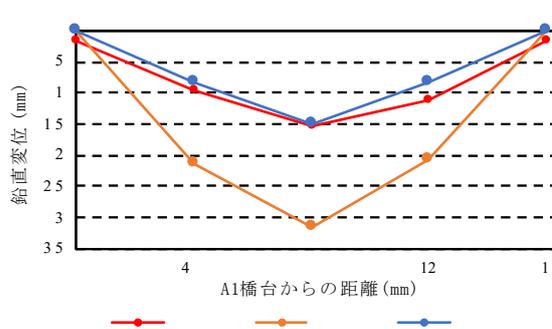
図6. G2橋軸方向の実測値と解析値の比較

図6にcase4のG2の橋軸方向の鉛直変位を比較したグラフを示す。2種類の解析値と実測値を比較すると支間中央では実測値と解析値は近似しているが、そのほかの計測点では実測値と誤差が生じていることが読み取れる。また、支承の機能低下が生じていないときの方が機能低下時よりも変位量が増加するということが確認できた。これはトラック荷重が載荷された際、橋梁が鉛直方向にたわみが生じるのに対して、支点部において水平方向の移動が拘束されていることにより部材が移動できていないということが読み取れる。実測値と解析値を比較すると「pin-roller」の解析値が実測値の2倍ほど大きな値となった。その一方で「pin-pin」は実測値と類似する結果となった。また、載荷位置から離れるほど実測値と解析値

の差が大きくなることから支承機能は低下していることが予想できる。しかし、各計測点では変位が完全に一致していないことから支承の機能が完全に低下しているわけではないということも考えられる。

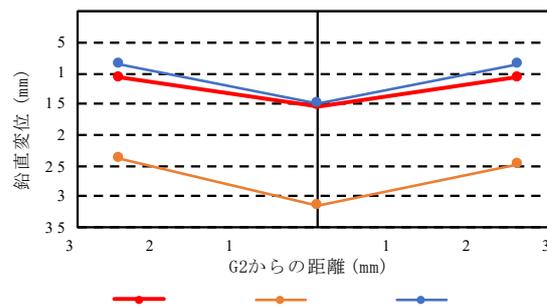
図7. 支間中央の実測値と解析値の比較  
(G1:2800mm, G3:2800mm)

次に図7に橋軸直角方向の支間中央の変位を比較する。橋軸方向の解析結果と同様に、「pin-roller」は実測値より2倍ほど大きくなった。その一方で「pin-pin」は実測値に近い結果となった。G2では実測値と「pin-pin」の解析値が近似したが、G1とG3ではG2と比較して実測値と解析値に差が生じている。

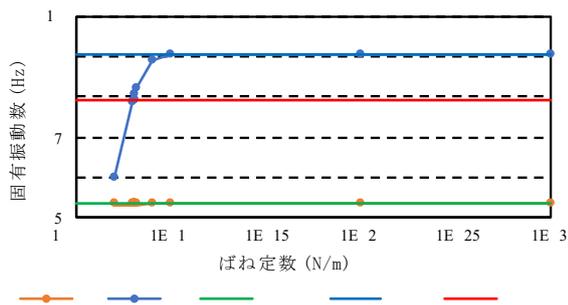
図8. 各支承条件における固有振動数と実測値の比較

図8に固有振動数の変化のグラフを示す。なお，ばね定数は1e10のような形で変化させているため，横軸は対数表示している。対象橋梁の固有振動数を高速フーリエ変換で求めた結果7.94Hzだった。支承状態が「pin-roller」の場合は5.3315Hzだったのに対し，「pin-pin」は9.0770Hzとなった。この結果から支承が劣化することにより橋梁

の固有振動数が変化するということが確認できる。次に橋軸方向の移動方向にばねを入れた場合を「spu」，回転のばねを入れた場合を「spr」として実測値と比較する。「spu」ではばね定数が1e7から1e9にかけて固有振動数が大きく変化することが確認できる。一方，「spr」ではばね定数を1e30まで変化させても固有振動数は大きく変化することがなく，実測値に近似しなかった。「spu」は1e8.035付近で実測値と最も近似することが分かった。このことから支承の水平方向の移動機能が低下することで橋梁の固有振動数に影響を及ぼすことが確認できた。

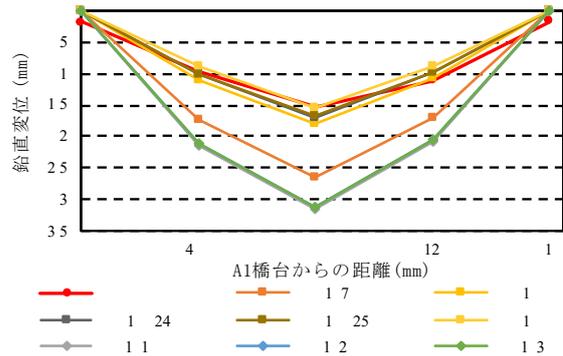
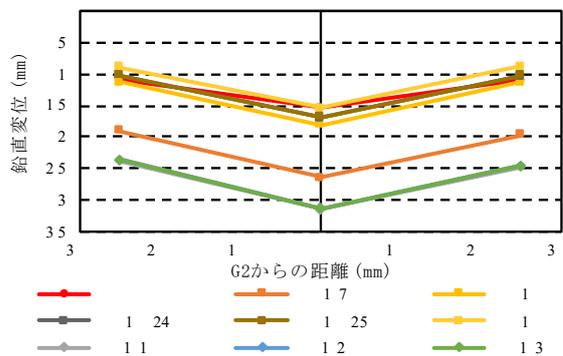
図9. 各支承条件における鉛直変位と実測値の比較

図10. 各支承条件における鉛直変位と実測値の比較  
(G1:2 , G3:2 )

図9, 10にcase4の変位分布の比較を示す. G2の橋軸方向の鉛直変位を比較すると, 「spr」はばね定数を $1e30$ まで変化させても実測値に比べて変位が2倍近く大きい値となった. また, ばね定数による変位分布の変化が小さく, 回転が制限されることによって生じる挙動への影響が小さいということが確認できた. 一方, 支承の移動機能低下を考慮した「spu」では実測値に近似するばね定数が存在することが確認できた. 固有振動数と同様にばね定数が $1e7 \sim 1e9$ の時に実測値に近似し,  $1e8.24 \sim 1e8.25$ で鉛直変位の実測値と最も近似することが確認できた. しかし, 固有振動数では「spu」が実測値に近似したばね定数は $1e8.035$ 付近であり, 近似したばね定数に差が生じることが確認できた. このことから鉛直変位においてもばね定数を変化させることによって変位分布が変化し, 支承状態の再現可能性があることを確認できた.

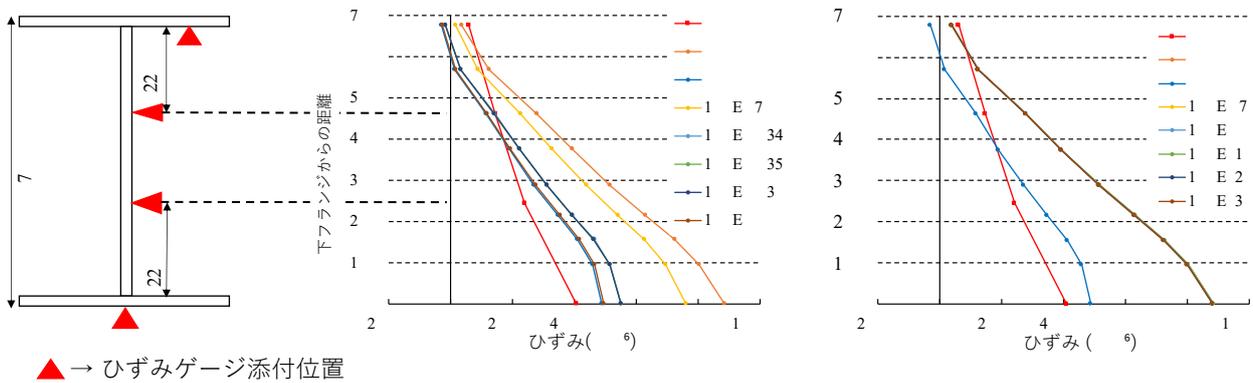
図 11. 橋軸方向ひずみの実測値と各支承条件におけるひずみの比較

図にG2支間中央の橋軸方向ひずみの計測結果と解析結果の比較を示す. 「pin-pin」と「pin-roller」の結果を実測値と比較すると支承劣化を考慮した「pin-pin」の方が実測値に近い結果となった. 回転機能の低下を考慮した「spr」ではばね定数を変化させてもひずみ分布が大きく変化することはなかった. 下フランジに近づくほどひずみの値の差が大きくなることを確認できた. 「pin-roller」ではばね定数が変化することによりひずみ分布が変化することが確認できた. しかし, 鉛直変位や固有振動数とは異なり, 実測値に限りなく近似するばね定数は存在しなかった. 「spr」と「spu」を比較するとひずみの値や分布も「spu」の方が実測値に近い結果となった. ひずみ分布の傾向としてばね定数の増加に伴い, ひずみが0になる高さが低くなっていることが確認できる. ひずみに関してばね定数を変化させることで値や分布が変化することから支承状態の再現可能性があるといえる.
