## (60) 既設鋼橋の複合構造化リニューアルの 耐久性調査

著者らは以前より、既設鋼橋の延命化、維持管理の合理化、騒音振動の低減による環境適合性の向上を同時に達成することを目的として、ポリマーセメントモルタル、速硬軽量コンクリート、FRPを組み合わせた複合構造化工法を提案している。この構造は、2012年夏に相模鉄道川島陸橋で初めて供用中の橋梁において実用化されているが、9年が経過し現在も供用中である。本複合構造化工法の耐久性が懸念される中で、この川島陸橋の現状を調査し、材料耐久性や橋梁全体の健全性について判断するとともに、今後の課題などを整理した。また、併せて2011年、2014年から実施している、高松琴平電鉄原川橋梁における、ポリマーセメントモルタルの海浜曝露試験の分析結果についても報告する。

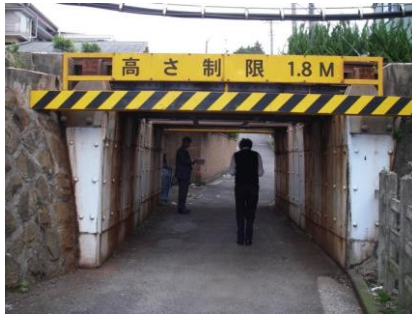
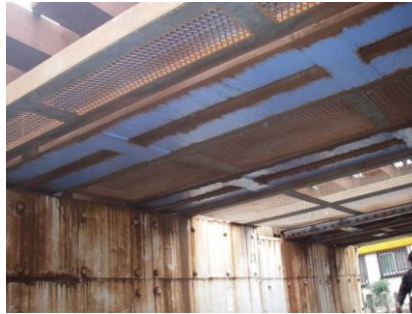
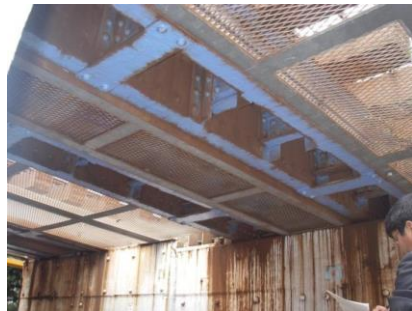
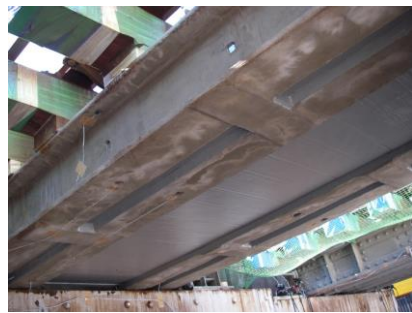
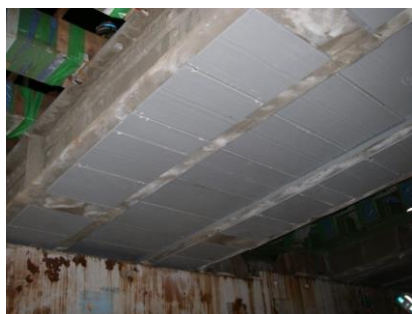
写真-1 相模鉄道川島陸橋の概要  
（複合構造化後は施工直後の状況）

本工法を適用した相模鉄道本線川島陸橋の概要を写真-1に示す。本橋梁は、上下線で別々の2橋となっており、上り線は4主I形鋼溶接桁(図-1と同等断面)、下り線桁はトラフガーダー改造桁(形鋼を組み合わせた4主リベット桁)であり、桁長はいずれも3.85mである。上り線桁には、下フランジに溶接されたプレート(写真-1(b))以外には、横桁方向の部材は取りついていない。なお、上り線桁は1952年(昭和27年)以前に製作、下り線桁は1926年(大正15年)以前に製作されている。

(a) 川島陸橋全景

(b) 上り線桁下面（複合構造化前）

(c) 下り線桁下面（複合構造化前）

(d) 上り線桁下面（複合構造化後）

(e) 下り線桁下面（複合構造化後）

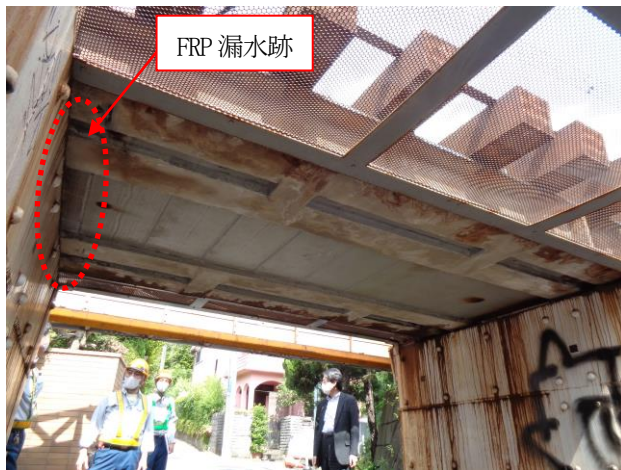
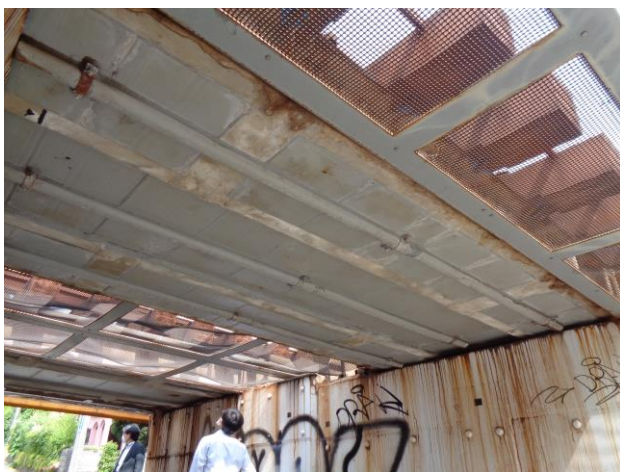
写真-2 相模鉄道川島陸橋の調査（下面）  
（複合構造化後9年経過の状況）

桁下の状況を写真-2に示す。上り線桁、下り線桁ともにPCM被覆やFRP型枠に割れや剥離の異常は認められなかった。なお、PCMについては一部茶色く変色している部分があるが、これは軌道から回ってきたさび汁によ

(a) 上り線桁下面（複合構造化後9年経過）

(b) 下り線桁下面（複合構造化後9年経過）

るものであり、材料が変化したものではない。下面からの目視でられた変状としては、上り線桁の終点側端部の

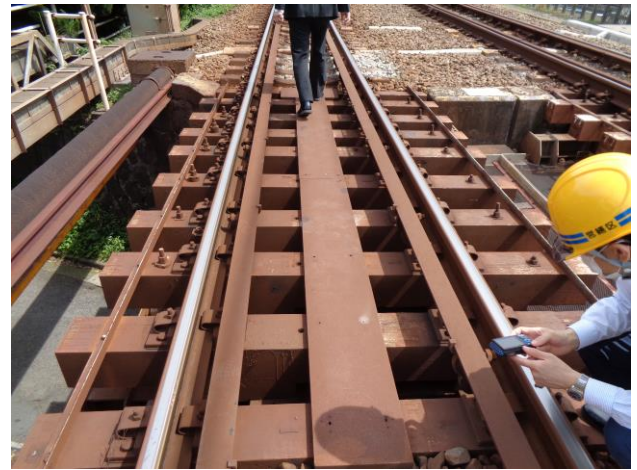
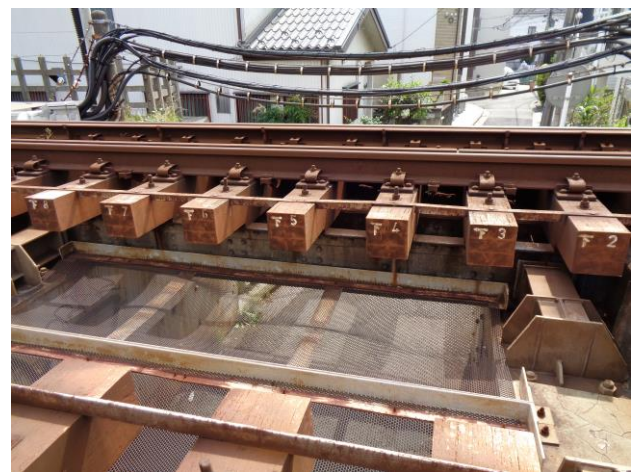
写真-3 相模鉄道川島陸橋の調査（上面）  
（複合構造化後9年経過の状況）

(a) 上り線桁上面（複合構造化後9年経過）

(b) 下り線桁側面（複合構造化後9年経過）

桁上面の状況を写真-3に示す。桁上面においても目立ったPCMの割れや、コンクリート床版のひび割れは見当たらなかった。しかし、下り線桁のC型断面主桁の上端面に一部PCM被覆の浮きが見られた。この浮きでは、PCM被覆と鋼材に隙間が生じているものの、PCMに割れが生じた形跡はない。また、型枠を含めた桁下に漏水の形跡がないため、上部のみで浮きは止まっており、床版内部や桁下までは進行していない可能性がある。しかし、この浮きに水が侵入し、凍結が生じた場合に浮きが拡大する可能性があるため、早急にこの浮き部分のPCM被覆は撤去し防食対策をすべきであると考えられる。なお、この浮きが生じた原因としては、浮きが生じた部分のPCM被覆がかなり薄いことが原因と考えられる。写真-3からもPCM被覆厚が薄くなっておりリベット部は鋼材が露出していることが分かり、本箇所は桁下からのPCM吹付施工で行っているため、施工しにくい部分であったことが想像できる。よって、本リニューアルにあたってはPCM被覆厚が十分に確保されるよう注意すべきであると考えられる。

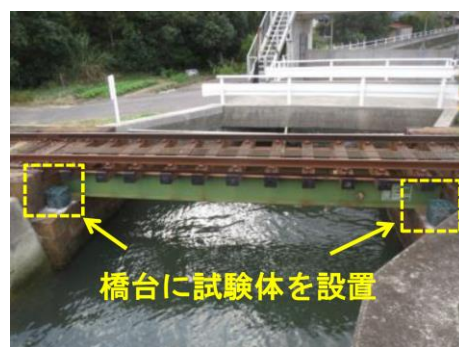
写真-4 高松琴平電鉄原川橋梁（単純Iビーム）

外観調査用の試験体は、2011年9月に一般環境として図-3「一般環境」に示す香川県高松市の海岸から2.6km inlandに位置するビル屋上の軒の無い場所に設置し、腐食環境として図-3「腐食環境」に示す同市海岸線に隣接する高松琴平電鉄原川橋梁（写真-4）のA：桁上面、B：桁側面、C：桁下面の3箇所（写真-5）に設置した。2014年から実施した物性確認試験体は写真-4に示すようにステンレス製かごに入れ、腐食環境の橋台上に2014年10月に設置し、2015年9月、2016年7月、2017年8月および2019年6月に試験体を回収して試験室にて各種物性試験を実施した。
