(61) SFRC舗装鋼床版試験体における 接着剤接合部の経年劣化傾向

Key Words : orthotropic steel deck, fatigue, SFRC overlay, adhesive joint, tensile strength

AGING PROPERTIES OF ADHESIVE JOINT IN SFRC OVERLAY TEST SPECIMEN STORED DURING ABOUT 13 YEARS

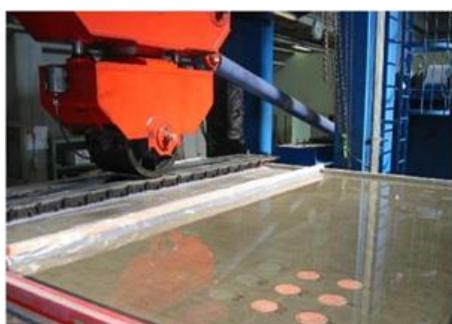
図-1 過年度の実大鋼床版試験体の輪荷重走行疲労試験状況²⁾

対象とした実大鋼床版試験体は2007年10月に製作し、2007年12月から2008年3月にかけて輪荷重走行疲労試験を実施したものである(図-1)。着目する接着剤接合部は非載荷部のSFRC舗装部分を切り出しており、当初の試験体の構造諸元及び試験の詳細²⁾³⁾は省略し、ここではSFRC舗装の概要について述べる。

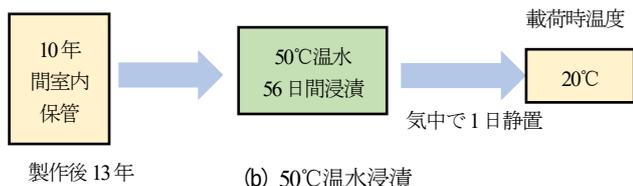
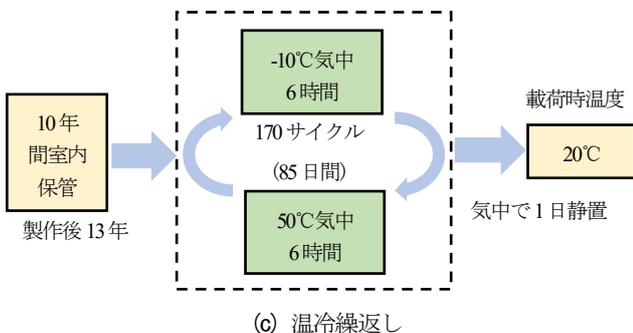
図-3 環境負荷の影響検討における試験ケース

著者らが実施した小型試験体によるコア抜き引張試験では、一定期間の温水浸漬後に引張強度の低下を確認している⁹⁾。長期保管した試験体において接着剤接合部への水分の浸入や温度変化が接着剤接合部に与える影響を確認するため、コアリングしてから、3ケース(図-3)の環境負荷を与えた後、常温下でコア抜き引張試験を実施した。図-3(a), (b)の水中浸漬の2ケースは、それぞれ20°C水中、50°C温水に56日間浸漬させている。負荷期間は文献3), 9)を参考に、また、接着剤の養生効果の影響¹⁰⁾も勘案し56日間とした。温冷繰返しでは、-10°C気中で6時間、50°C気中で6時間を1サイクルとし、これを170サイクル(85日間)実施した。なお、コア抜き引張試験は環境負荷後の試験体を1日間室温で気中保管した後に実施した。

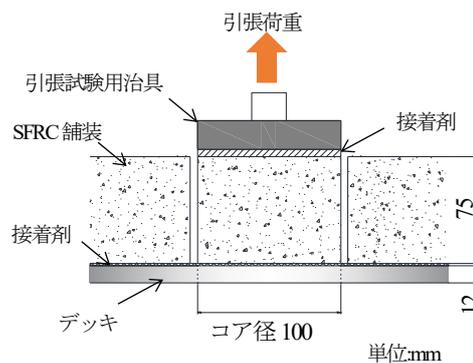
図-4 試験体とコア抜き引張試験の概要

図-4にコア抜き引張試験の概要を、図-5に試験状況を示す。試験方法は、過年度に実施した建研式の引張接着強度試験機による試験法と同じとした。コアカッターを用いて直径100mmの切込みをデッキ上面に達するまで設け、荷重治具を舗装面に接着後、毎秒約0.1N/mm²の荷重速度で、デッキとSFRC舗装の接合部が破壊するまで引張荷重し、破壊時の荷重値を計測した。この荷重値をコア断面積(7854mm²)で除した値を引張強度とした。また、

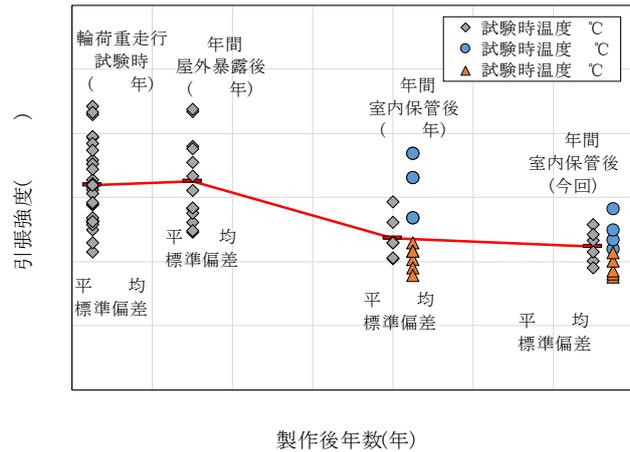
図-6 引張強度の経時変化

図-6に常温下での引張強度の経時変化を示す。赤線は平均値を結んでいる。図中には試験結果とともに、引張強度の平均値及び標準偏差を示している。ばらつきが大きいが平均値で見ると、今回(製作13年後)の試験結果(試験時温度20°C、環境負荷無し：2.23N/mm²)は、製作半年後の輪荷重走行疲労試験終了時(3.20N/mm²)から約30%、製作2年後(3.25N/mm²)から約31%、製作8年後(2.37N/mm²)から約6%低下していた。試験体は2年間屋外に暴露後、実験棟内で約10年間保管していたため、日射や雨水の影響は比較的小さいと考えられるものの、実験棟内の温度変化等の継続的な環境作用が接合部の強度に

- 1) 常温下(試験時温度20℃)での引張強度は、製作半年後、2年後、8年後と比較して、それぞれ30%、31%、6%程度低下していた。
- 2) 試験時温度が高温になるにつれて、引張強度が低下する傾向がみられた。また、56日間水中・温水浸漬では引張強度(平均値)の若干の増加がみられた。
- 3) 接合部の破壊位置は、試験時温度や環境負荷の有無によらず、SFRC側にわずかに入った部分(接合面に接するSFRC部分もしくはSFRCと接着剤の混合部分)の材料破壊であり、界面破壊はみられず、接着剤接合部の著しい強度低下に至るような破壊性状の変化はみられなかった。

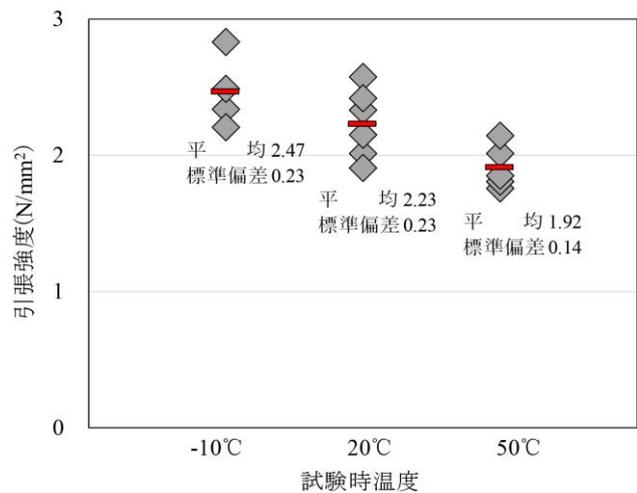
図-7 引張強度への試験時温度の影響

図-7に試験時温度と引張強度の関係を示す。試験時

温度が高温になるにしたがって、引張強度は低下する傾向にある。試験時温度20℃での引張強度に対して-10℃では約1.1倍、50℃では約0.85倍になっている。なお、同試験体の製作8年後の調査⁴⁾においても同様の試験を実施しているが、試験時温度に対する引張強度低下は同様の傾向であった。

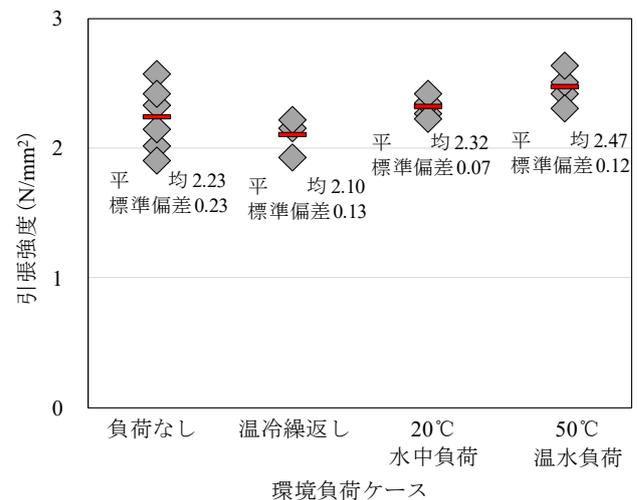
図-8 引張強度への環境負荷の影響

図-8に各環境負荷ケースと引張強度の関係を示す。温冷繰返しによる影響はみられなかった一方、水中浸漬の場合には、強度の若干の増加がみられた。56日間20℃水中、50℃温水浸漬後の引張強度(平均値)は、環境負荷無しの試験体(試験時温度: 20℃)と比較してそれぞれ4%、11%増加していた。56日間水中浸漬では、むしろ気中で保管されていた試験体に対してSFRCの強度が相対的に若干増加した可能性が考えられる(破壊性状については4(4)に詳述)。なお、同一仕様の接合部を有する小型試験体に対する50℃温水浸漬後による環境促進試験⁵⁾では、

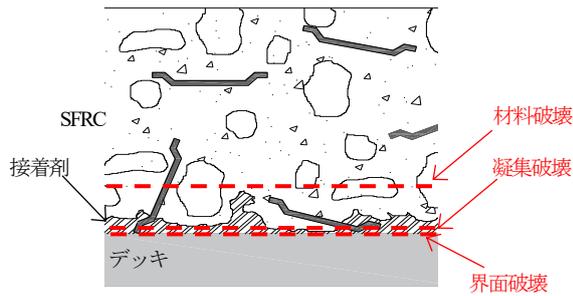
図-9 接合部の破壊位置の分類

図-9に接着剤接合部における破壊形態の分類の模式図を示す。接着剤接合部の破壊性状を、その破壊位置の外観目視観察により、材料破壊(SFRC内で破壊)、凝集破壊(接着層内で破壊)、界面破壊(接着剤と鋼板との界面で破壊)の3形態に分類することとした。その際、破壊面全体が必ずしも一つの破壊形態に分類できない部分もみられたため、デッキ面側の破断面を写真撮影し、接着剤付着部分、SFRC付着部分、デッキ面露出部分をそれぞれ抽出し各破壊形態の面積割合として整理した。このうち界面破壊は強度のばらつきが大きく接着性能としての信頼性が低いとされており、破壊形態の変化を経年劣化の一つの指標と考えた²⁾。

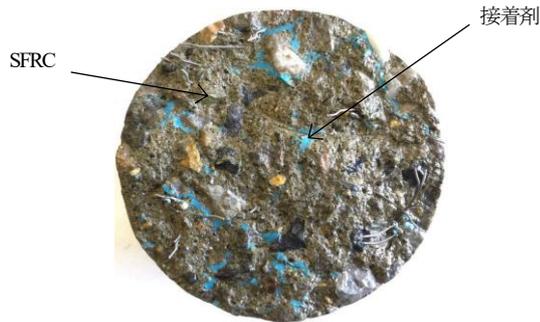
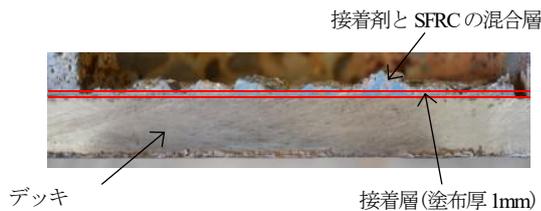
図-10 接合部の破壊例

(a) 破壊面の例(50℃温水)

(b) 破壊面の切断面の例(50℃温水)

図-10に破壊面の状況例(コア側)及び破壊面の切断面(デッキ側)を示す。青い部分は硬化した接着剤の色を表しており、コア側とデッキ側の破壊面を照合した結果、その大部分が凝集破壊が生じていることを確認している。図-11に、環境負荷条件毎の破壊面における凝集破壊部分の面積割合の平均値を示す。面積割合は小さいが、水中・温水浸漬の場合、破壊面に凝集破壊の部分が増加し

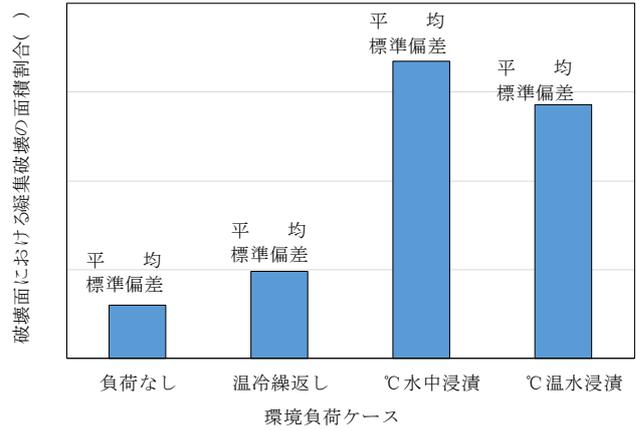
図-11 環境負荷ケースでの凝集破壊の面積割合

ており、破壊位置がSFRC側に入った位置から接着剤側へ移行する傾向がみられた。この理由は明確でないが、水中・温水浸漬によりSFRCの強度が増加する一方で、接着剤では樹脂の膨潤¹⁰⁾により強度低下が生じたことによる可能性が考えられる。
