## (39) GFRP常設足場の耐衝撃性能試験

**Key Words:** GFRP, Permanent Scaffolds, impact test

## EXPERIMENTAL STUDY ON IMPACT RESISTANCE FOR GFRP PERMANENT SCAFFOLDS

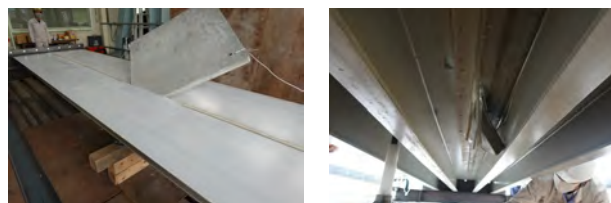
上面 下面  
図-10 6GL-VrH◇有-Cケースの落下状況

表-2の赤枠に、鉛直リブ平行落下の試験結果を示す。支間6mでは、ブラインドリベットで接合していない試験体(6FU-VrH◇-無-C)で貫通落下したが、接合した試験体では、瞬間的、あるいは、図-10、図-11に示すように50~100mm程度貫通するものの落下には至っていない。これは、ブラインドリベットの締結力により、継手の開きが抑制されたためと考えられる。なお、6GL-VrH◇有-Cのケースで貫通していないのは、ビデオ映像から判断して、落下位置が、継手部から5~10cm程度ずれていたためと考えられる。一方、支間3mでは衝撃力が大きいため、貫通落下するが、3GU-VrH◇有-Cケースでは瞬間的に貫通するものの、貫通落下には至っていない。これは、図-12に示すように、底板がボルトで固定されており、水平方向にずれないことから、パネル間の開きが小さくなったためと考えられる。

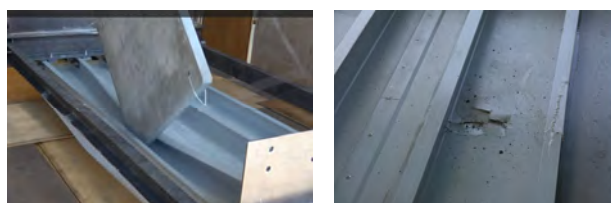
落下時 落下後  
下面  
図-13 3FU-VrB◇有-Cケースの落下状況

図-13に、継手のないリブ間に落下させたケース(3FU-VrB◇有-C)の落下状況を示す。リブ間では、ガラス繊維が連続しているため、接触面積が小さい、ひし形状(◇)に落下させても、表面に割れ、はく離が生じる程度であり、貫通していない。これは、リブ間の変形により、衝撃荷重が緩和されたこと、および下面表層のガラス繊維マットにはく離や破断が見られるものの、内部のガラスロービングが切断されていないことによるものと推察できる。

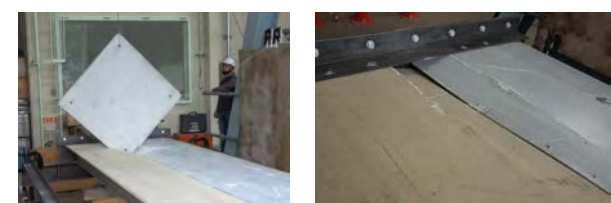
落下時 落下後  
図-14 6FU-VrT◇無-Eケースの落下状況

コンクリート板を鉛直とし、リブ直角方向に落下させたケースでは、リブが衝撃荷重を負担するため、貫通落下することはないことが確認できた。ただし、端部にひし形上(◇)に落下させたケースでは、ひし形の下側の部分が、リブより下側に突出するため、パネルが自由端となる端部では、図-14 に示すように、リブに沿った割れが生じた。

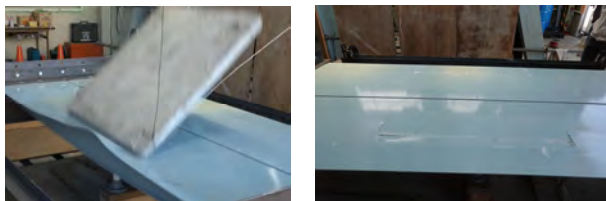
落下時 落下後  
図-15 3GL-45H□-有-Cケースの落下時状況

コンクリート板を鉛直に落下させた場合、継手部で貫通するケースがあることが確認できたものの、実際のコンクリート板はく落においては、このような落下ケースは生じないと考えられる。そのため、実際の落下状態に近いケースとして、斜め45度に傾けて落下させた試験を実施した。このときの落下ケースを、表-3の緑色着色部に示す。この結果、リブ平行にコンクリート板を落下させた場合、図-15 に示すように、コンクリート板の辺に沿ったひび割れが生じた。これは、引抜直角方向のガラス繊維が少ないためと考えられる。また、角から落下させた図-16、図-17 では、GFRPの表面のガラスマット層が部分的に破断するものの、内部のガラスロービングは切断されないことから貫通しないことが確認できた。以上から、FRP常設足場は、コンクリート片のはく落に対して、十分な安全性を有していることが確認できた。

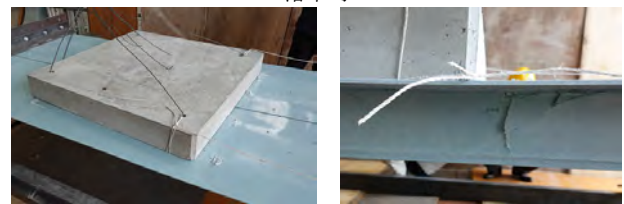
上面 側面  
図-19 300kg-45度落下時状況

図-19に、303.3kgのコンクリート板を斜め45度で落下させた時の状況を示す。これより、45度で落下した場合は、GFRP 上面がリブ上で部分的に破断し、WEB 部圧縮せん断破壊することが確認できた。この破壊は、鉛直に落下させた場合と比べ損傷が軽微であることから、45度とすることで、衝撃荷重が大幅に低減されると推察される。

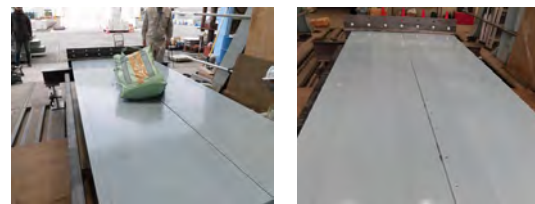
落下後 落下面  
図-20 85kg砂袋落下時の状況

この結果、図-20に示すように、砂袋直下のブラインドリベットに浮きが生じていたものの、GFRPの割れ、貫通・脱落はないことが確認できた。

床版取替などの作業時に、作業員が桁上から落下することを想定し、85kgの砂袋（底面400mm×400mm）を、4.7mの高さから落下させる試験を行った。この試験は、支間3mとし、GFRPパネルはR-130、支持条件は桁間タイプリブ下向きケースで実施した。落下位置は、パネル中央の継手位置とした。

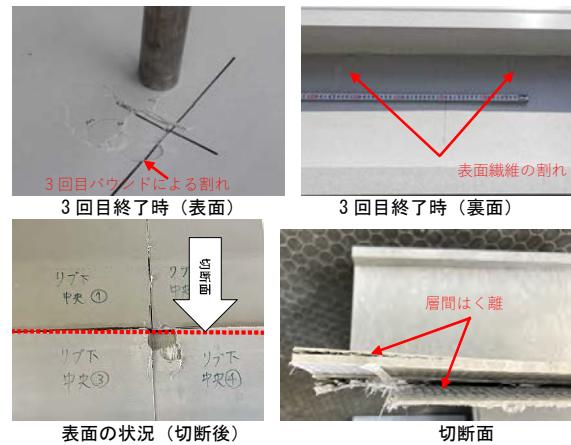
図-23 試験結果 (リブ下向き中央)

図-23に示すリブ下向き中央の試験結果から、1回目から3回目まで、それぞれの落下時に鋼棒の外周に沿った割れが見られ、裏面のリブ付近にもリブ直角方向に割れが見られた。また、切断面では、表面のマット層に破断が見られるものの、引抜方向のロービングは破断しておらず、界面での層間はく離が見られた。これは、FRP材が複合材であることから、図-24に示すようにガラス繊維が様々な方向に配置されており、部分的にガラス繊維が切断した場合でも、健全な繊維が荷重分担できることによるものと推察できる。
