# 海岸防護

豊島 修

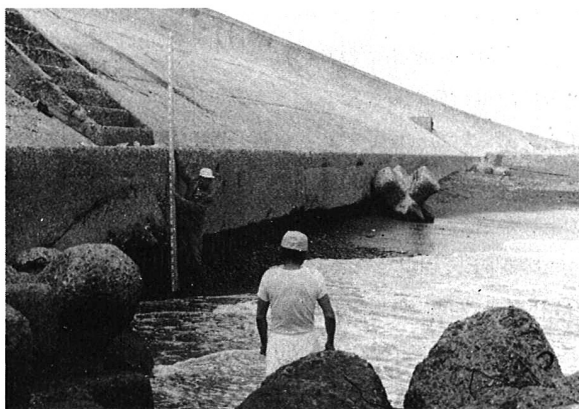
図－8 基礎矢板露出（昭43年6月14日）

その後昭和40年代に入る頃から各地の海岸で天然海岸が次第に欠壊し始め、大河川の河口周辺や、砂浜海岸での掘込式港湾・漁港など長大な防波堤が設置され始めた海岸では、数10メートル以上あった砂浜がアッという間に消え失せ、周辺地区に設置してあった上記の波浪対策堤防はその前面が急遽に洗掘されて基礎工が露出し、基礎矢板に波が直接衝突するという極めて危険な状態に追い込まれるようになって来た。右の図－8は外洋に面した海岸でのその1例である。

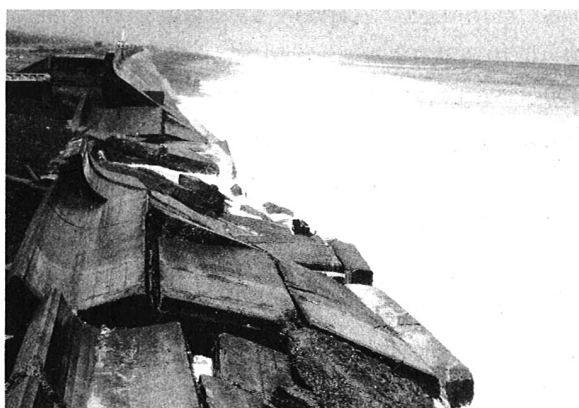
図－9 ついに破堤（昭43年7月25日）

もともと、相当の土被りがあることを前提にしていた矢板が、このように直接水面上に顔を出したのでは、うねり性の外洋の波には到底抵抗することは不可能で、まもなく来襲した次のうねりで図－9のように簡単に破堤した。

この場合、矢板前面海底が次第に洗掘されて深くなり、波は堤防直前まで来て碎波するようになって、基礎工があるなしにはあまり関係ない形で被災したものと思われる。その後の各地の事例でも、基礎工は被災せずのり面だけが被災した事例が少なくない。もっとも湾・内海などでうねりの来襲が稀なところでは、矢板前面が洗掘されるにつれて、矢板の間から吸い出しが始まり、のり面の裏が空洞になって被災する例も決して少なくない。

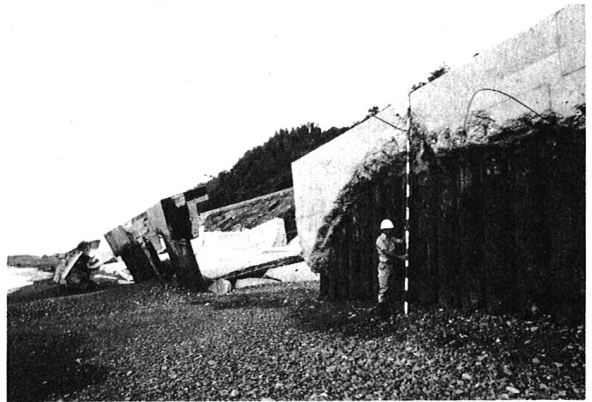
図-12 前浜のある所は鋼管基礎工は残った

前浜が少し残っていた所は被害は比較的軽微であったが、前浜がせまくなるにつれて被害は大きくなり、前浜のない部分は完全に破壊された。図-12の右半分は少し前浜が残っていたためか前面被覆コンクリートの大部分は波力で欠落したが頭部コンクリート及び鋼管本体は何とか被災を免れた。しかし、図の左半分、すなわち図-13の部分は、8 mの鉄筋コンクリート入り鋼管矢板が簡単に倒れ、一部はやや抜け上がった形跡が見える。

僅かな砂浜でもそれだけ波は沖側で砕け、構造物に直接衝突する波が少なくなり、波力もまるで違って来る。僅かな砂浜のもつ消波効果がいかに大きいかが想像できよう。もっとも砂浜のひろさは台風の前も最中も後も、全く同じであった訳ではなかろう。やられた所はそれだけ最中に砂浜が少なかった所であろう。今回の復旧では、図-14のように大規模な消波工が設置された由である。

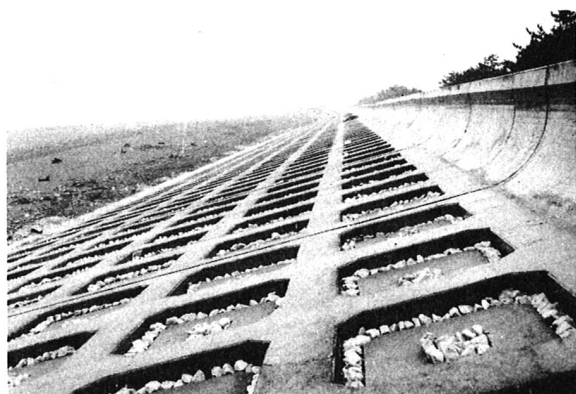
図-16 のり枠式堤防竣工当時（昭和44年）

図-16に見られるように、のり枠の中には孔あきのコンクリートブロックと栗石が詰めてあり、うち上がって来た波の一部はのり枠の中に浸透してゆく構造となっている。

設置後何回か大きな波が打ち寄せ、中には未曾有といわれた台風高潮による高波も来襲したが、いずれも波は堤防天端にとどく程度でおさまリ、こののり枠式堤防には何の被害もなく、基礎洗掘も生じなかった。ただ、各のり枠の中にかなりの量の砂が運び込まれていた。

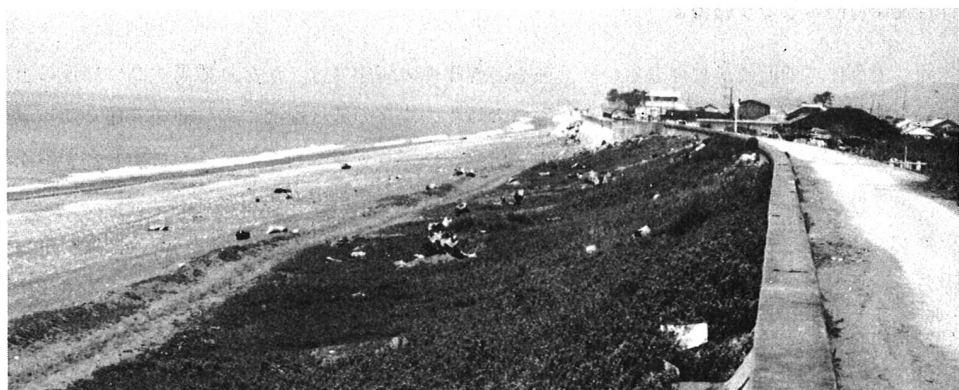
図-17 のり枠式堤防の最近の状況（昭和54年）

図-17は、竣功後10年を経過したのり枠式堤防部分である。のり枠の中にはコンクリートブロックと栗石を詰めて置いたものであったが、その後うちあげ波や風によって砂がのり枠の中にたまり、これに植生が根付いて、写真のようにのり面一杯に植生で覆われてしまっている。

図中の矢印は直立型堤防の部分の被災箇所を示し、左の図-18、図-19附近を示す。

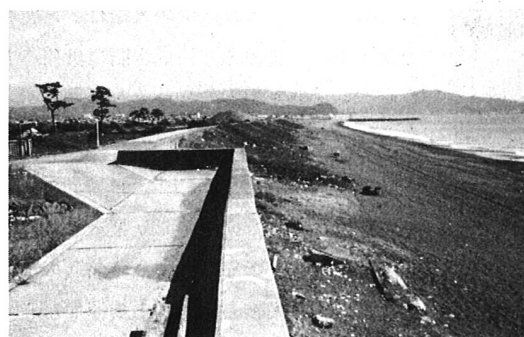
図-20 のり枠式と直立型の境界付近（昭和54年）

図-20は、直立型とのかぎ型との境界付近でかぎ型に曲がった所が境界である。これを境にして、のり枠式部分にはのり尻先まで多くの植生が見られるが、直立型の前面には植生は全く見られない。

汀線の前進後退や侵食現象は波の特性と海底勾配に依存する所が大きいのが、この例のように、陸上の海岸保全施設によってもかなりの差があり得ることがお判り頂けると思う。

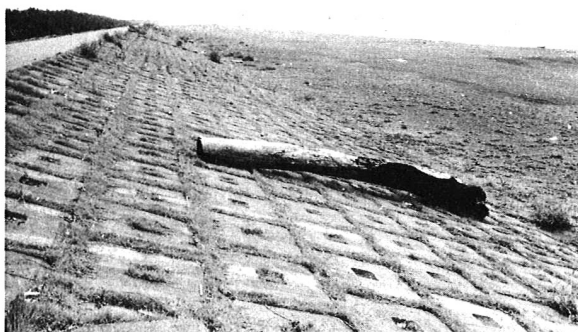
図-21 コンクリートブロック詰芝工（仮称）

筆者が推奨して施工された外洋性海岸堤防表のり被覆工の第2の事例として、図-21に示すようなコンクリートブロック詰芝工（ ）を紹介しよう。

1 : 3 ~ 1 : 4 の緩勾配の築堤の表面にクラッシャーラン、碎石および栗石を敷いて基礎ごしらえをした上に、1 m × 1 m で厚さ25 ~ 30 cm の孔空きコンクリートブロックを、適当な間隔を置いて敷き並べ、間に土砂を敷いて芝を張り詰め

たもので、昔の石羽口工にやや似た工法である。この工法にも別段基礎工はなく、同じブロックが地盤面下に1個程度入れている。また、越波・溢流を考慮して、裏のりにもほぼ同程度の工法が採用されている。

昭和54年10月台風20号により、この海岸にも高波が打ち寄せ、この堤防（天端高+7.20m）を数波越流したとのことであるが、堤防およびのり面には全く被害はなかった。図中の林木は、この台風の際に海から運ばれて来てほぼ天端近くまでうち上げられ、もどり流れの際にとり残されたものである。

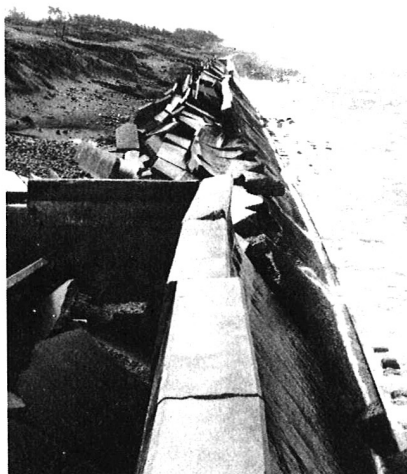
図-23 バットレス護岸被災(その1)

まず前面が洗掘され、背面土砂が吸い出されて、バットレス護岸全体が後方へ転倒してしまったもの（図-24）もあれば、バットレスの効用が発揮されて表のり面が折損することは何とか免れたが、自立への期待と波力に対抗する面では期待を裏切り護岸本体が大きく後側へ傾き、やっと立ってはいるが各スパンごとにバラバラになり（図-23）、結局全部
