# 取水堰における堆砂・洗掘問題

三 輪 式

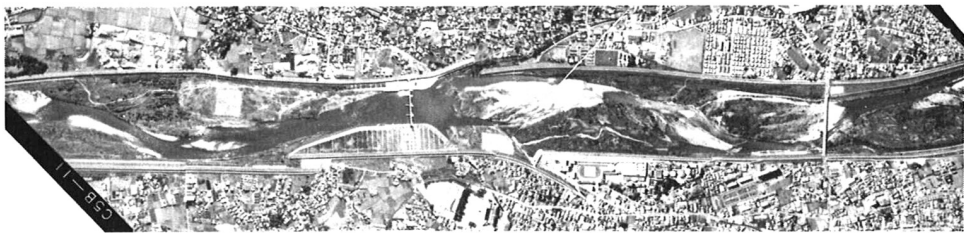
写真－4 太田頭首工の設置と上下流の河況  
（S. 55年10月撮影, 地理院・CKT- 80 - 1, C5B-11, C4 - 39）

また、将来の河道計画では、渡良瀬川の扇状地河道においても、複断面化する計画になっているため、低水路のみを締切る形式になり、取入れ口対岸側に高水敷を配している。このような場合、従来は、S. 50年に完成した揖斐川岡島頭首工においてもみられる通り、高水敷に該当する部分は固定堰にされるのがふつうであったが、太田頭首工では、写真－4にみられるように、高水敷全体を固める方式になっている。この方式が採用されたのは、河川構造令の規定によって、低水路に堰や床止めが設置されたときに

洪水吐ゲートの敷高は、頭首工地点の計画河床高に合わせて、標高78.06mに設定されている。この計画河床高は、頭首工の計画・設計当時の実測最低河床高を参考にして決められているから、堰敷高は、それより高い河床高をもつ寄洲や中洲面から2m以上も低く設定されたことになる。写真－3は頭首工設置前、写真－4は設置後の航空写真である。両者を見比べると、左岸側の広い寄洲は、頭首工建設後

ところが、写真－4にみられるように、近年は、頭首工上流部の寄洲や中洲の植性が進み、その位置・形状が安定化する傾向にある。昭和橋の上流区間は、河道の湾曲の影響で、従来から河道洲の位置・形状は安定化していたが、それに続く下流の形態として、植性の進展とともに、安定化してきたと考えられる。頭首工左岸の寄洲は、高水敷保護工によって固定化されているけれども、上流部の中洲・寄洲には、低水護岸や高水敷保護工は施工されていないから、大洪水があれば、河道洲形状が大きく変化する可能性は残されている。しかし、現在までのところでは、S. 54, 56, 57年と続けて中程度の洪水があったが、昭和橋から頭首工までの区間においても、S. 50年当時の状態が保たれている。

S. 53年に頭首工が完成した時点では、堰の上流側約150 mと下流側約200 mの区間が河床掘削され、頭首工の使用が開始されたのであるが、S. 54年に洪水（上流部の高津戸流量観測所におけるピーク流量で、約 $1,200 \text{ m}^3/\text{s}$ ）があり、堰の上下流に広く堆砂してしまった。そこで、堰の上下流河床がふたたび掘削された状態を示すのが、写真－4である。

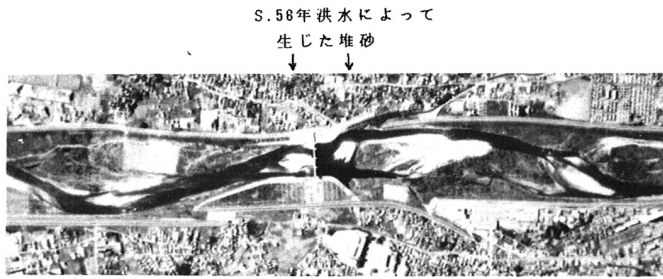
写真－5 S. 56 年洪水による太田頭首工上下流への堆砂  
(S.56 年 10 月撮影, 地理院・KT-81-3Y, C2A-6)

S. 56年の洪水（高津戸ピーク流量約 $850 \text{ m}^3/\text{s}$ ）による埋め戻りの状態は、写真－5の通りである。堰上下流部の河床掘削区間において、上下流それぞれに堆砂域が発生しているのが読み取れる。

は高水敷部分になっていて、問題ないけれども、河道中央の中洲部分がちょうど堰敷上に乗ってくることがわかる。そのため、写真－5において読み取れるように、堰の上下流区間で河床掘削を実施し、ゲートの閉鎖が可能な状態にして、使用している。

S.57 年出水によって生じた堆砂を排除するにあたって、建設省から許可された範囲は、従来までの掘削範囲(上流 150 m、下流 200 m)と同じである。さいわい、S.57 年以降は洪水がでていないので、堆砂被害は生じていないが、S.57 年と同程度の出水があれば、堰はまた、堆積した砂礫に埋れてしまうであろう。S.57 年程度の出水(計画洪水流量  $3,500 \text{ m}^3/\text{s}$  に対して、 $1,600 \text{ m}^3/\text{s}$ 、 $1,000 \text{ m}^3/\text{s}$  の 2 回の洪水)があっても、ゲート敷上への堆砂が生じないようにするためには、現在の河床掘削許可範囲では狭すぎるのである。S.57 年規模の出水があった場合には、前回同様、 $40,000 \text{ m}^3$  程度の堆砂が予想されるけれども、掘削範囲を現在の 3 倍程度にまで広げることができれば、堆砂高が低くなり、写真-5 の S.56 年の場合のように、堰の上下流への堆砂はみられても、ゲート敷上には堆砂しない状態にすることができるであろう。そうなれば、可動堰ゲートを閉鎖することができ、当面の取水には支障を生じなくなる。

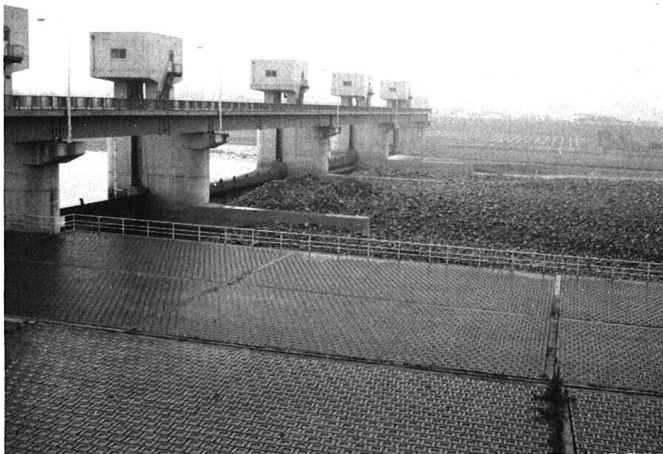
写真－6 太田頭首工下流の堆砂  
(S.57 年洪水後, 三輪撮影)

S. 57年には、高津戸ピーク流量で約 $1,600 \text{ m}^3/\text{s}$ というかなり大きな洪水が8月にあったのち、9月にも約 $1,000 \text{ m}^3/\text{s}$ の洪水がでている。2回の洪水の間に河床掘削はなく、9月の洪水のあとには、洪水2回分の砂礫が堆積した。堰下流側の堆砂を右岸堤防上から撮影したのが、写真－6であり、広い範囲にうず高く堆積している様子がわかる。堰の上下流において堆砂域がつながってしまい、洪水吐ゲートの戸当たり部の上にも約1 mの堆砂が生じて、ゲートを閉鎖できなくなった。まだ灌漑期であったた

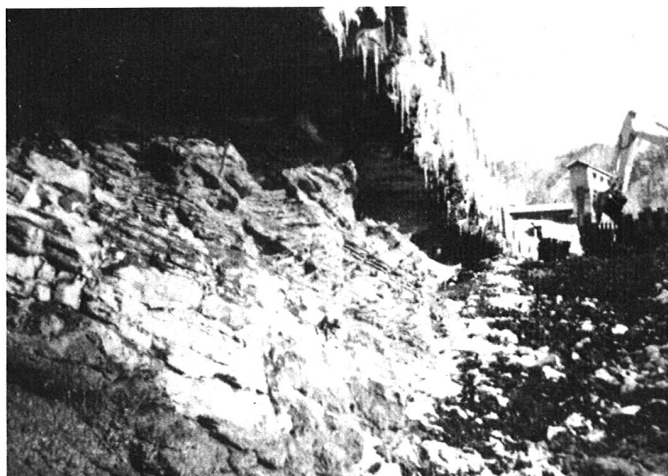
写真－7 北空知頭首工下流の護床工の損壊  
(S.56年豪雨災・災害復旧事業概要書<sup>8)</sup>から)

S.50年に続いて、S.56年にも大きな洪水があり、北空知頭首工地点においては3.2において述べるように、堰右岸側河岸の大きな浸食を被るとともに、堰下流の護床工が被災した。堰下流の河床がはげしい局所洗掘を受け、写真－7にみられるように、護床工地盤の河床砂礫が吸い出され、護床工および堰下流端が、転倒・流亡してしまった。
