# 皆生海岸の侵食対策と弓が浜の保全

Countermeasures against the Kaike Beach Erosion  
and Preservation of the Yumigahama Peninsula

建設省中国地方建設局日野川工事事務所

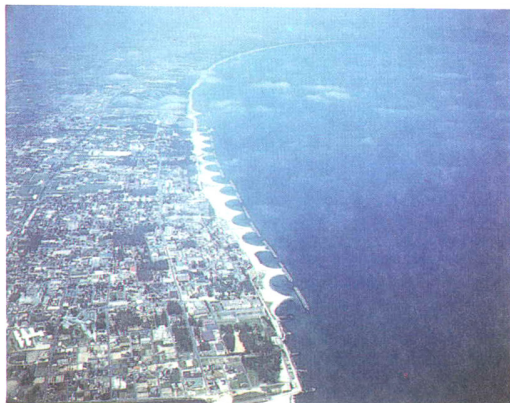
皆生工区

本工区は昭和35年の直轄編入以降、突堤・護岸工事を実施したが侵食は止まらなかった。このため昭和

46年から離岸堤に着手し12基の完成と共に、順調な汀線回復をみている。近年（平成3年～）は離岸堤の開口部の侵食対策として緩傾斜護岸を施工し、浜辺へのアクセスの改善を図っている。

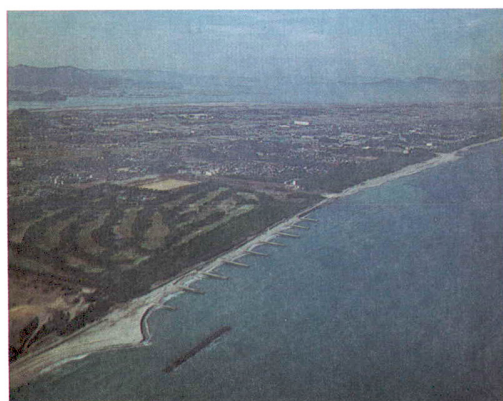
両三柳工区

本工区は昭和52年に直轄となり、昭和53年から突堤を9基設置した。当時皆生工区の離岸堤による海浜回復の成功を見ていたが、背後資産と景観上から突堤工法を採用したとされている。しかし、この突堤の下手側では100m～150mの範囲にわたって侵食が生じたことから、突堤の下手側に緩傾斜護岸を施工した。だが、これもまた同様に下手側へ影響を及ぼし典型的な侵食の伝播傾向を示したと言える。

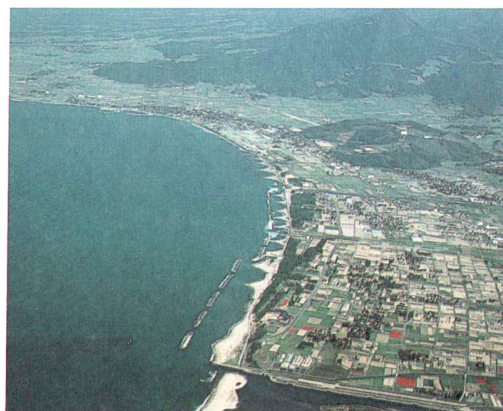
日吉津工区

本工区は皆生工区と時期を同じくして直轄編入された工区であるが、離岸堤による対策は大きく遅れをとった。昭和55年に皆生工区より重量の軽いブロック（12t）で離岸距離も80mと短いものであった。しかし、昭和63年のCCZ（コースタル・コミュニティ・ゾーン）整備計画により、利用面から離岸距離を皆生工区と同じく150mと離れた構造とした。離岸堤の設置基数は16基で平成6年度に完成したが、日野川右岸に位置することから、漂砂も多く期待出来ずトンボロもあまり成長が無いのが現状である。

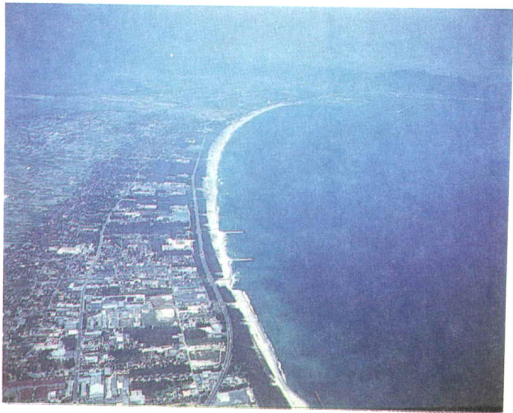
## 夜見・富益工区、境港工区

夜見・富益工区は既存工区（両三柳工区）の下手側（西側）に位置し、近年の侵食災害の常習地区である。中でも平成4年3月の侵食は、延長300mもが一夜にして20m後退し国道431号に数十mに迫った経緯がある。この侵食に対して鳥取県では災害復旧事業で突堤を2基設置した。しかし、近年は突堤の下手側の侵食が生じている。

また、境港工区は海岸の最北西端に位置し、その下手にマリーナ等の漁港施設が存在する箇所である。他の工区に比べ砂浜の幅が広く、上手からの土砂が当箇所へ堆積したものである。

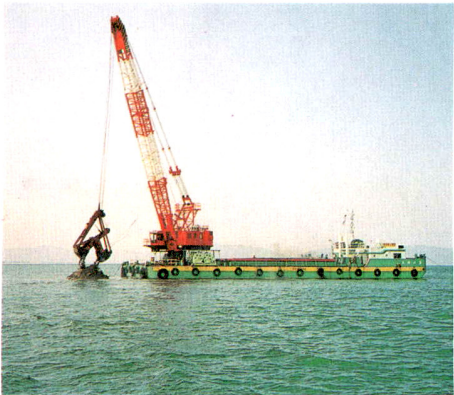
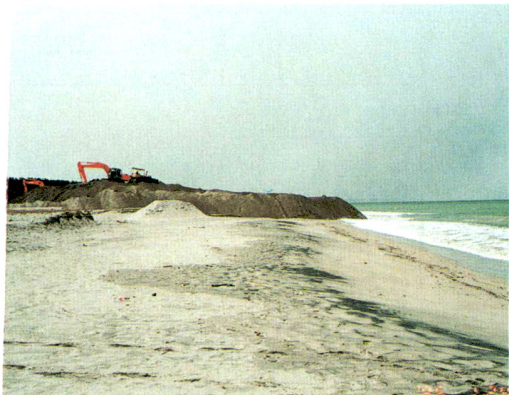
実験状況写真 H6投入状況

実施時期は、砂の移動が最も盛んとされる冬期に実施した。平成6年度実験の特徴は土量約10,000m3の海上掘削・運搬・投入である。また、平成7年度

は土量約20,000m3（掘削土量は他事業と合わせて約42,000m3）の陸上運搬・投入である。平成6年度の作業が波浪によって作業に制約を受けたことと海中の掘削・投入の目視観察が出来なかったことから、平成7年度は陸上作業とした。

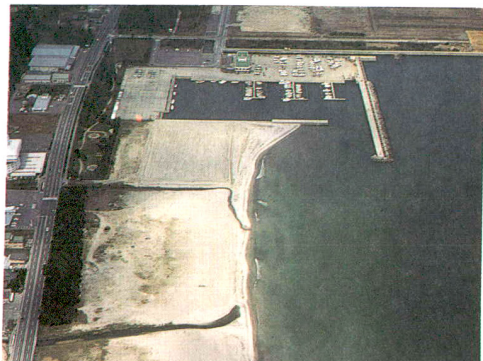
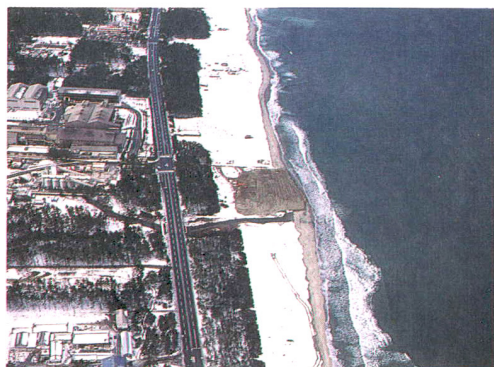
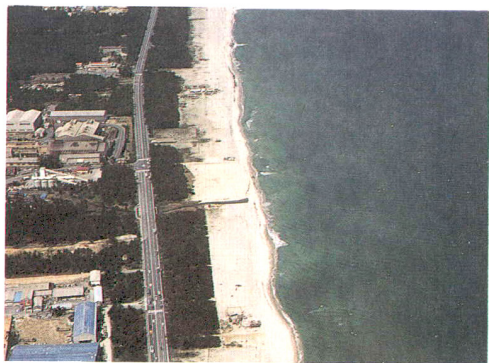
参考：平成7年度斜め写真による汀線変化

また、掘削地点の回復が目視で確認出来たことは過去にない成果といえる。同様に投入地点においても汀線前進をみたが、しかし、その下手側約5km全ての保全が確認されず今後の観測が必要といえる。
