# 河道の水理設計技術

## － 水際設計のための水理学 －

福岡 捷 二

Shoji FUKUOKA

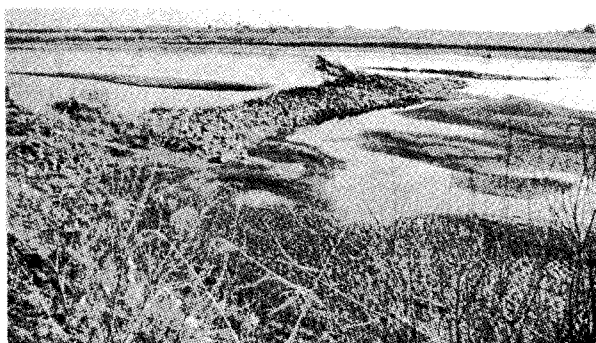
このように、水制による高水敷化は、洪水時の流速を減じ堤防の安定に大きく寄与している。また、明治から設置された一部の長大な水制は杭が流出してしまっているが、河床に設置された、粗朶や玉石は残り現在でも石の塊の不透過水制状になり機能している。これは、また河床低下を軽減しつつならかな河岸を形成し、水制の周囲に土砂が付き、ワンド、干潟など多様性に富んだ水辺を形成している。これは、他の地区の河岸が河床低下に伴い、切り立った河岸となっているのと大きく異なっている(写真-6)。

写真-6 旧水制の詰石が水制状に機能して上下流に土砂堆積など変化に富んだ水辺の状況 (134km) (2001.2)

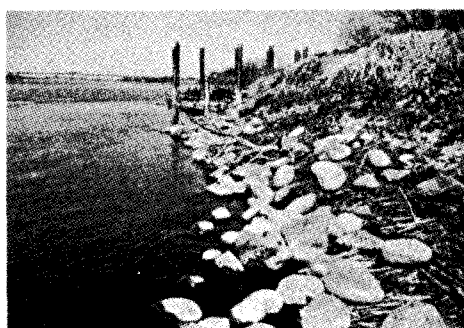
根固工として設置された沈床、蛇籠なども河床低下で浮上り洗掘や崩壊している所もあるが、これらも河岸先に捨石状になり河床洗掘、河岸侵食防止の機能を確保すると共に多孔質な河岸を作り穴居性生物等の生息空間をも形成している(写真-7)。なお、捨石のように残っている旧水制や沈床の詰石は、20~40cm 程度の大きさである。これに対して利根川の洪水時の最大流速は 4~5m 程度になるが河川沿いは、これよ

写真-7 旧水制や沈床詰石及び粗朶による河岸保護の状況 (2001.3)
