水工学シリーズ 05-A-1

## 近年の内外豪雨災害に見られる特徴と課題

# 近年発生した内外豪雨災害に見られる特徴と課題

## Characteristics and Problems Observed in the Recent Flood Disasters Occurred in Japan and Foreign Countries

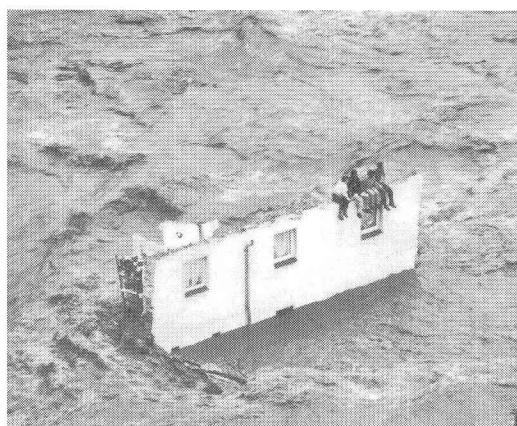
図-1 エルベ川流域での被災家族<sup>2)</sup>

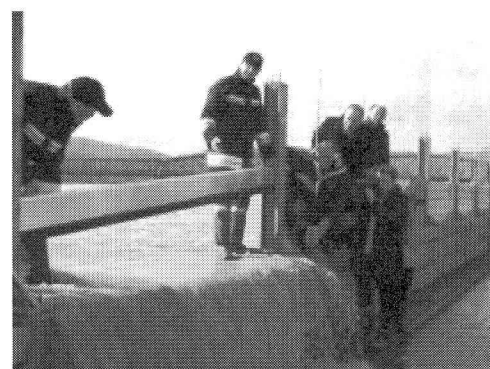
図-5 モバイル・レビー<sup>2)</sup>

チェコのプラハを流れるブルタバ川はモルダウ川とも呼ばれ、スメタナの交響詩の題材としても名高い。歴史的な遺産の残る町中心地は世界遺産にも指定されていることもあり、その景観上の理由、そして予算上の制約から、安全度は1/20程度である。旧市街地などの重要な箇所については、可搬式の特設堤防(モバイル・レビー)が使用され、それが機能を発揮した(図-5)。

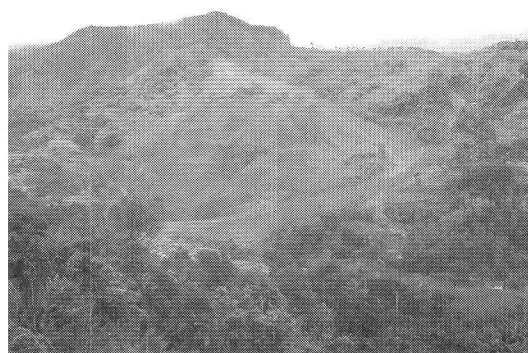
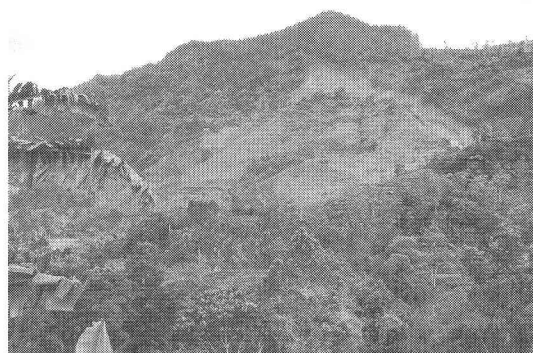
図-9 ハプゴダにおける崩壊<sup>4)</sup>

ラトナムプラ州においては多くの箇所では崩壊が発生し、これにより 122 名もの人命が失われた。図-9(a), (b)は、このうちもっとも多く崩壊箇所を数え、8名の死者を数えたハプゴダにおける最も大きな崩壊地の状況を示したものである。図-9(a)は崩壊直後、図-9(b)は2004年4月における調査時点の崩壊地の様子を示したものである。ここで8名が生き埋めになった。崩壊や土石流の発生プロセスについてはこれらの写真だけではわからないが、結果的には頂上付近に崩壊地が見られ、崩壊土砂が二手に分かれて流下した様子が見られる。このうち、写真右側の土砂移動の痕跡にそって溪谷が形成されており、左側の土砂移動の痕跡は、小さな尾根を越えた土砂移動によるものである。

図-9(b)の1年後の状況を見ると、崩壊土砂はほとんど流送され、河道にほとんど土砂が残っておらず、河床が粒径の大きな石礫で覆われている。また、崩壊土砂の移動経路に沿って失われた植生は、一年後には十分回復している様子も伺える。

山腹中腹部には民家が見られる。この周辺は山腹が茶畑として開発され、農作業への利便性のため危険な山腹に家を立てて生活している。このような森林の伐採と居移住地の森林への進入が土砂災害を拡大させた要因の一つであると考えられる。現地での聞き取り調査によると、行政側は住居を移すことを住民に勧告しているが、ほとんどそれに応じないとのことである。

このハプゴダにおける崩壊はデルゴダ川をせき止め、一時的に天然ダムが形成されたと推測されている。この天然ダムの形成と破壊は下流で橋の流失を引き起こしたとされているが、氾濫による大きな人的被害があったという報告はなされていない。

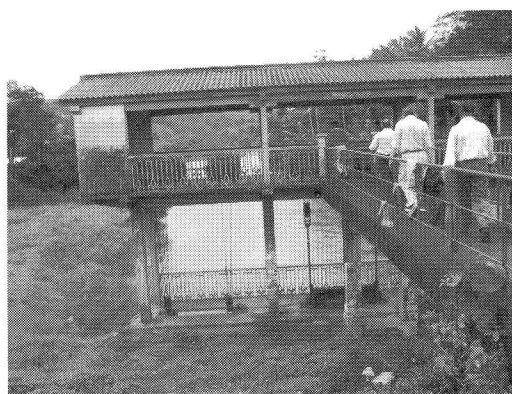
図-11 内水氾濫対策用のポンプ場<sup>4)</sup>

ギン川の治水整備に関しては、河口から 12km 付近までの下流区間しか堤防が整備されていない。ギン川の下流部は低平地で雨期の雨が多いため、堤内地の内水排除に力点が置かれている模様である。雨期にはギン川の水位が上がるため、支川の水はギン川本川に自然流下できないためポンプ排水している（図-11）。洪水対策は中国の援助により、1975 年に開始された。10 年確率降雨を対象とした 5,000ha の水田の洪水防御、10 箇所のポンプ場の整備が実施された模様である。下流付近に川幅 30m 程の分水路があったが、その水理設計も中国が行った模様である。

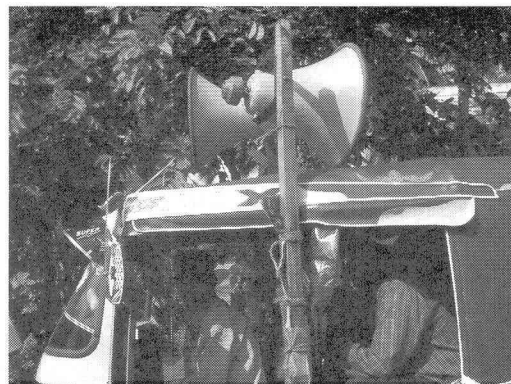
図-15 ラウドスピーカーによる災害情報伝達<sup>4)</sup>

ニルワラ川は過去 30 年間にわたって洪水氾濫が生じたことはなかった。そのため、住民のほとんどは洪水に対する経験をもたないため、その被害が拡大した。11 日から始まった降雨のため、テレビやラジオ、新聞から地すべり、洪水の危険性については報じられていた。住民もこれらの情報については認識していた。しかし、下流における 18 日の氾濫拡大についてはラウドスピーカーによる連絡があるまで住民は何も情報を持たない状況であった。灌漑省マータラ事務所は 17 日から対応を協議していたが、本格的に情報伝達を始めたのは氾濫が拡大してからである。ラウドスピーカーによる連絡は、スリーウェラーや車による緊急措置的なもので、常設の防災スピーカーがあったわけではない(図-15)。これらのスピーカーは大きい集落の電気屋に設置しており、住民への連絡が必要な場合に NGO の協力を得て、連絡される。しかし、氾濫拡大が時間的に先行したため、伝達が出来ない孤立した地域を生むことになった。地元住民の話によると、理由もわからず水位が上昇し、恐怖を感じたと言う。また、生活弱者を家族や近所の者がおぶって逃げたケースが数多くあった。しかし、避難する場所が指示されていたわけではなく、とりあえず近所の高台に避難している。孤立した集落は、18 日から 19 日にかけて軍隊やマータラの漁師による船によって救出された。18 日にマータラ事務所から軍隊と警察に救助依頼があり、軍隊は孤立した住民の救助と救援物資の運搬を、警察は避難誘導や交通誘導を行った。また、国際機関や NGO は 19 日以降、コロンボから救援物資、薬や食糧を持ち込んだ。一部、医療活動も行っている。18 日、19 日にはヘリコプターによる救援物資の輸送も行われている。氾濫地帯の幾つかの集落では、食糧の備蓄が行われていた。これは災害用ではなく、地元住民が年間の食糧として確保している分である。これらの食糧が被災民に配給された。また、一部の集落には漁のために小船が用意されており、救助するのに役立った。

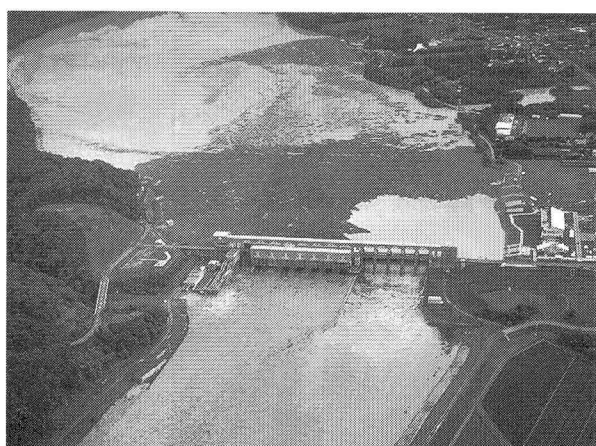
図-21 二風谷ダムにおける流木捕捉状況<sup>7)</sup>

今回の豪雨災害の大きな特徴の一つは、流域から多量の流木が発生した点である<sup>9), 10)</sup>。このため、広範な流木調査が実施された。図-21には二風谷ダムにおける流木の捕捉状況を示している。上述の様に、同ダムは洪水時に流量調節の効果を発揮した(図-19 参照)が、流木の捕捉により下流での減災にも貢献したと評価されている。

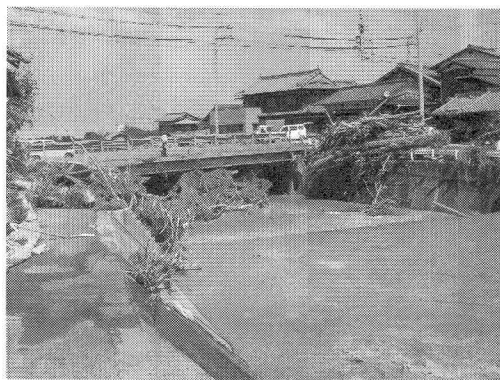
図-23 愛媛県東予地方の流木災害(その1)<sup>12)</sup>

一方、河川を流下した流木が橋梁被害をもたらしていることが判明している。一つには橋梁に引っかかった流木が水位をせき上げた。同様な流木災害は2004年台風21号による豪雨災害の際の三重県<sup>11)</sup>、愛媛県東予地方の2004年台風21号による豪雨災害<sup>12)</sup>においても見られている。愛媛県東予地方に被災の様子を図-23、図-24に示す。北海道豪雨の際には、図-25に見られるように道路盛土の流失が見られた。その例を図-26、図-27、図-28に示す。このような災害の発生は道路を利用する交通にとってきわめて危

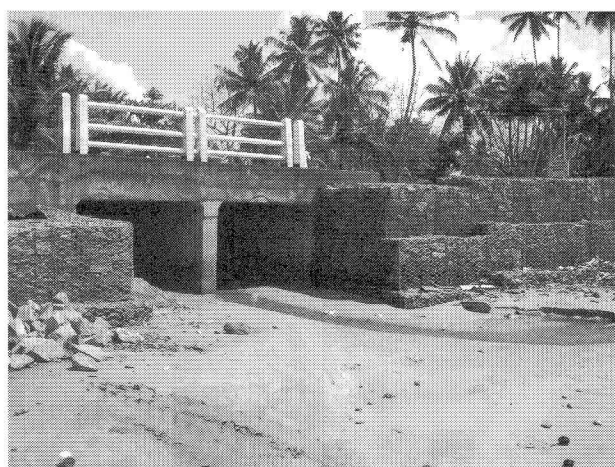
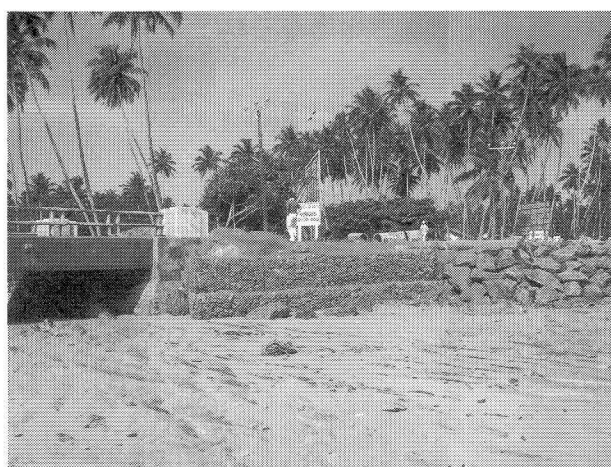
図-29 スリランカ津波による橋梁被災(その1) 図-30 スリランカ津波による橋梁被災(その2)

直接的な外力は異なるものの、同様な橋梁の被災事例がインド洋大津波時にスリランカ南西部において多く観察された<sup>13)</sup>。その事例を図-29、図-30に示す。調査は津波発生後4ヶ月の時点で行われたため、すでに橋梁取り付け部が修復され、法面は蛇籠により補強されている。調査地点付近では津波の波高が4.5mにも達した。これにより、寄せ波時の津波は海に面した微高地を越え、後背低地に進入した。引き波時にはその微高地を再び越えることは出来ず、後背地から海に注ぐ小河川に沿って海側に流れ出たと想像され(図-31)、この際に橋梁の取り付け道路の浸食がもたらされたと考えられる。実際、取り付け道路海側の法面の被災が多く見られ、上記の様な過程での被災を示唆するものであった。

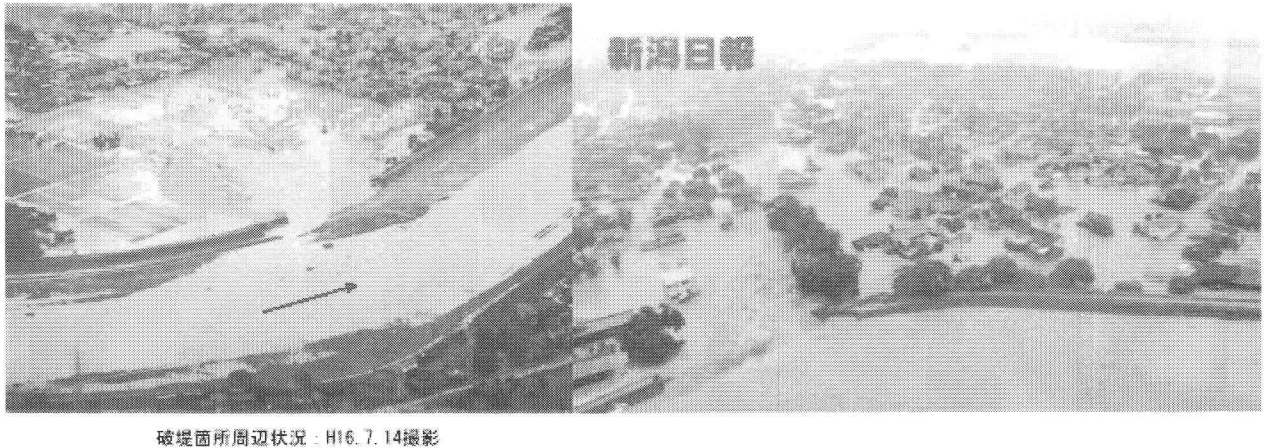
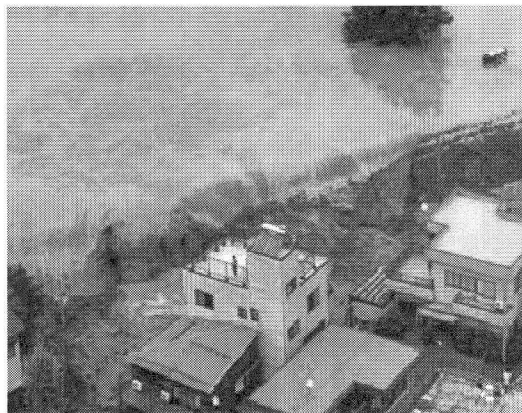
**図－36** 五十嵐川破堤状況（諏訪新田地区）<sup>14)</sup>      **図－37** 刈谷田川破堤状況（中之島地区）<sup>14)</sup>

上記の通り、この豪雨災害における大きな特徴の一つは破堤箇所が多く、浸水戸数が多かったことである。その事例として、**図－36** 五十嵐川・諏訪新田地区、**図－37** 刈谷田川・中之島地区、**図－38** 足羽川破堤状況・春日地区を示した。

新潟県が設置した『7.13 新潟豪雨洪水災害調査委員会』の資料によれば五十嵐川諏訪新田地区、刈谷田川中之島地区では河川水位が堤防天端高さを超え、越流が生じたと判断されている<sup>17)</sup>。また、足羽川春日地区も越流が認められている<sup>15)</sup>。さまざまな検討を行った結果、破堤の主要因は越流に有ると考えられている。

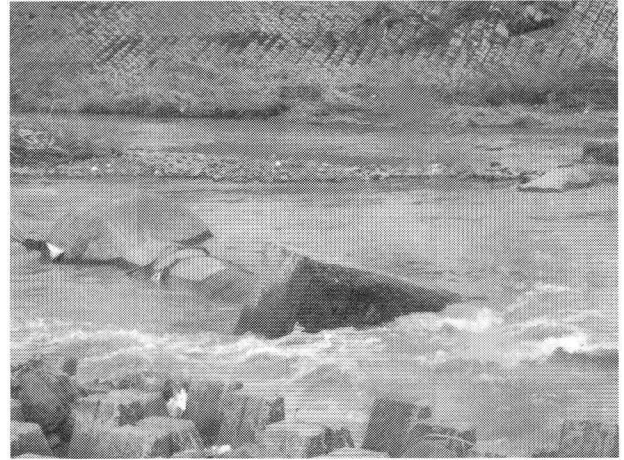
図-41 足羽川第一鉄橋の被災<sup>14)</sup>

橋梁に関連する被害としては、福井県内 JR 越美北線での 5 本の鉄道橋流失が挙げられる (図-41, 図-42)。図-42 に示すような橋脚の倒壊のほか、橋脚の折損、図-41 の足羽川第一鉄橋では桁の流失も発生した。石野ら<sup>18)</sup> は、橋脚・桁に作用した流体力により岩盤からの橋脚の剥がれ・折損破壊を説明できると結論づけている。なお、この流体力の推定には流木の効果を加味していないが、倒壊時には流木の衝撃力が加わっていた可能性もある。
