# ハリケーン・カトリーナ災害の特徴と課題

## Damages and Lessons That Hurricane Katrina Left

河 原 能 久

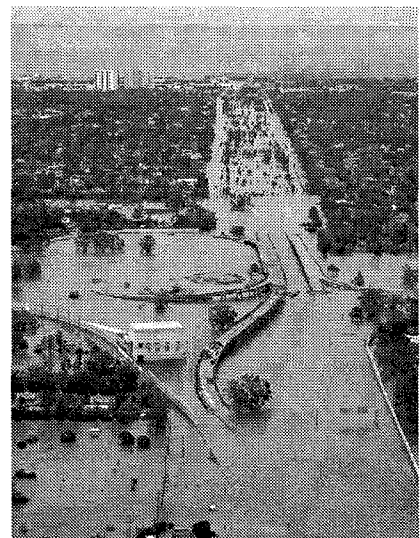
図-1 水没するニューオリンズ市

2005年8月29日にルイジアナ州に上陸したハリケーン・カトリーナは米国史上最悪の巨大な高潮災害を引き起こした。連邦災害地域に指定された面積は23.3万 $\text{km}^2$ に及んだ。ルイジアナ州、ミシシッピ州、アラバマ州のメキシコ湾岸沿いに、膨大な数の家屋の損壊、道路の破損、落橋、樹木の転倒、石油関連施設の破壊等が発生した。また、ニューオリンズ市では、越流や破堤による氾濫が発生し、市域の約8割が水没するという壊滅的な事態が生じた(図-1)。これまでに確認された死者数は1,600名を越え、甚大な被災地での行方不明者数は1,000人を超えている。特に、市内の低地では、水没期間が約1ヶ月に及んだこと、電気、上下水道、ガスなどのライフラインが未だ復旧していない地区が広範囲に広がっていること、住民の4割強程度しか市に戻ってきていないことなど、巨大災害からの復興への道のりはまだまだ長い。

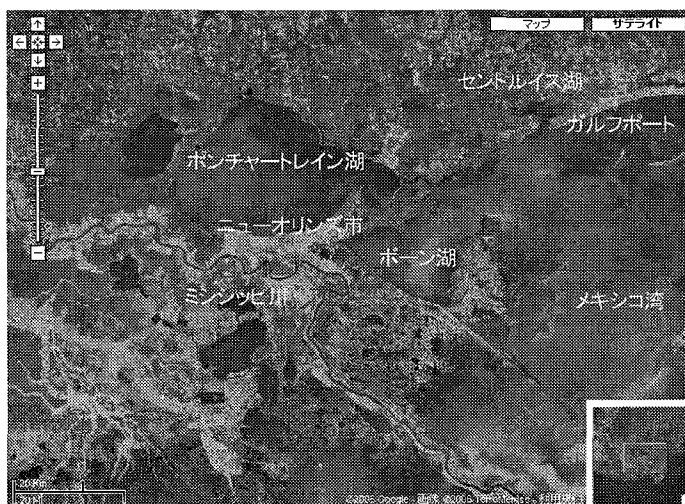
図4 ニューオリンズ市とその周辺の地形

ニューオリンズ市は、図4に示すように、ルイジアナ州南西部、ミシシッピ川の下流部に位置し、北はボンチャートレイン湖、南はミシシッピ川、東はボーン湖に面している。ニューオリンズ市は元来ミシシッピ川沿いの自然堤防上や周辺の微高地に築かれたが、町の発展に伴って市街地は主に北側の湿地帯に広がっていった。治水の対象は20世紀中頃まではミシシッピ川の洪水であったが、1965年のハリケーン・ベティによる大災害を経験してハリケーン対策が本格的に検討されるようになった。現在、旧市街地からボンチャートレイン湖までの湿地帯の全てと東の湿地帯の一部が市街化されている。

ニューオリンズ市はミシシッピ川の運んできた土砂と有機物層の上に立地しており、ミシシッピ川沿いの自然堤防とボンチャートレイン湖岸の砂丘を除き、市域の70%の地盤高

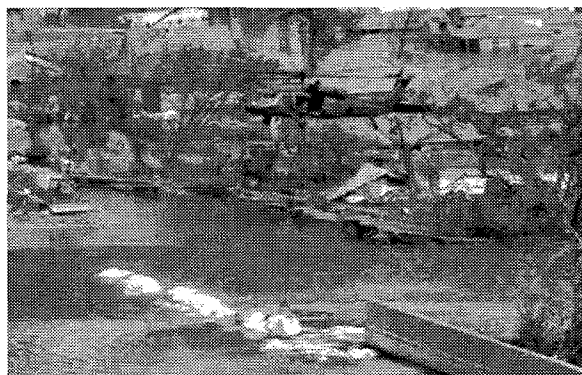
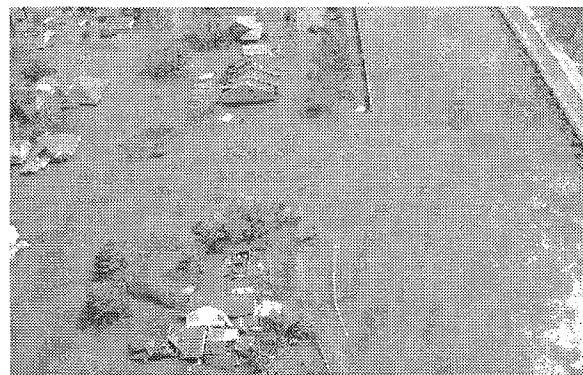
図-14 17番通り運河のI型 flood wallの破堤状況

水位の高い状態が長時間続いた。その結果、東岸の I 型の flood wall が堤内地側に移動するように変状し、海水が侵入した。ただし、越流した痕跡はなかった。図-14(a)は土嚢による破堤部の仮締切を行っている状況である。また、図(b)は手前側に位置するポンチャートレイン湖の濁水が堤内地に浸入している様子を示している。

破堤の原因は確定されていないが，浸透破壊によるという説が有力である．当該地域の表層は粘土層であるものがその下には透水性の高いピート層が存在しており，地盤の強度が場所的に大きく変化している．設計時に地盤材料の特性をどのように考慮したのか，flood wallの下部の矢板の長さが不十分ではなかったか，あるいは運河の浚渫により浸透が進んだのではないかな等の疑問点がある．ただし，堤外地から堤内地への浸透が進んでいたのは事実であり，下水道・水道局の担当者が堤内地で上水道の水でも下水道の水でもない水の流出を確認していたという．しかし，そのことは関係機関には通報されなかった．

(a) 破堤部の仮締切工事

(b) 破堤直後の浸水状況

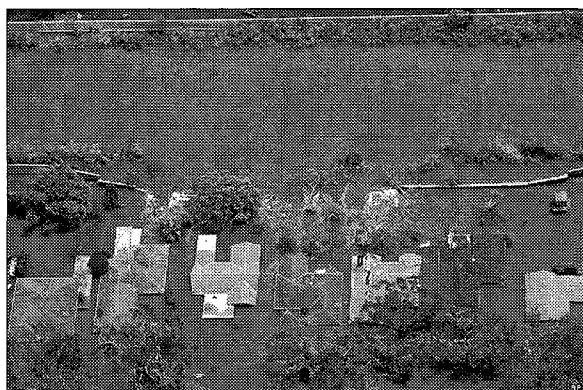
図-15 ロンドン通り運河の北の破堤状況(西岸側が破堤)

ロンドン通り運河では北と南の2箇所破堤した．図-15にロンドン通り運河北の破堤地点の様子を示す．破堤の様子は17番通り運河のそれと類似しており，越流ではなく，flood wallが堤内地側に大きく移動している．

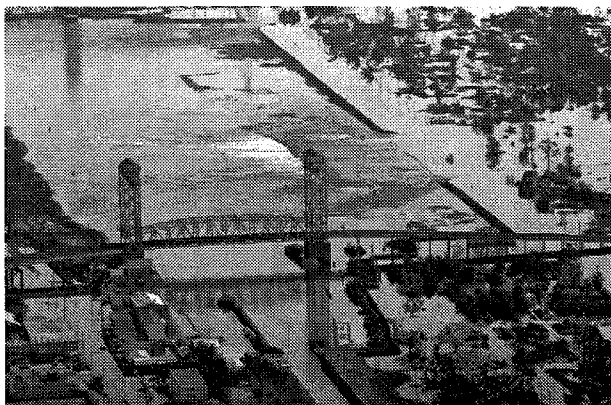
図-16 工業運河の破堤状況

した。特に、東側の下第九地区（Lower Ninth Ward）での被害は甚大であり、千人近くの死者を出している。下第九地区に浸水が始まったのは29日午前7時半ごろである。越水の開始とともに土堤が侵食されてI型コンクリート壁が崩壊したと推定されている。

図-16は工業運河の東岸の破堤状況である。図(a)より、堤防が数百メートルにわたって破堤し、写真(a)の右の下第九地区の水が堤外地側に流出している様子が見て取れる。図(b)は、破壊された堤防の様子を示しているが、破堤による氾濫水の勢いはすさまじく、破堤地点付近の家屋はほとんどその原形をとどめていない。破堤の直接的な原因は越流による洗掘と考えられている。

(a) 堤内地から運河へ水が戻っている様子

(b) 大きく変状した堤防

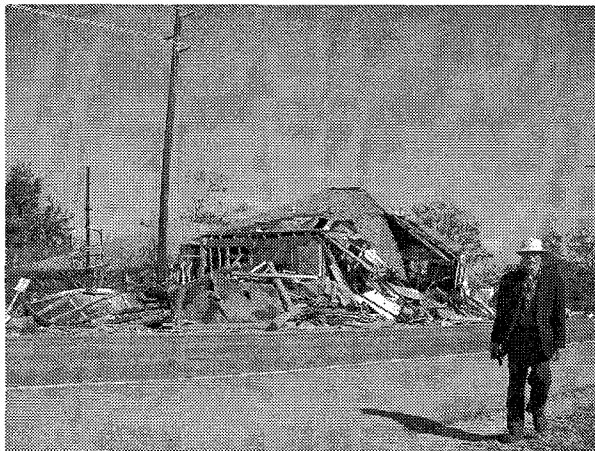
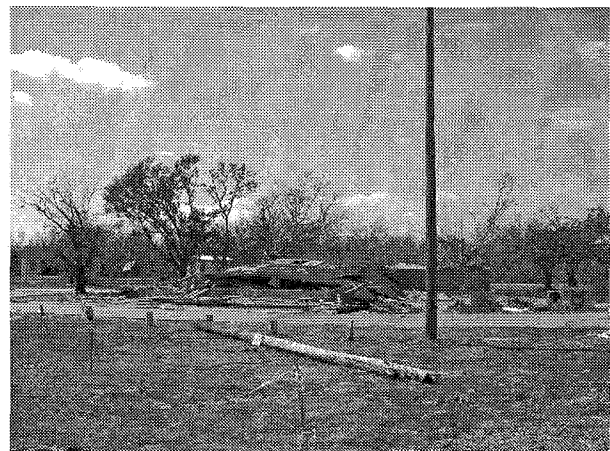
図-30 ミシシッピ川最下流部における被害状況. (2006年2月28日)

端に位置するこの地域は海面とほとんど標高差がなく、ミシシッピ川側(東側)と湿地帯側(西側)の二つの堤防によって守られている。カトリナだけでなくその後のハリケーン・リタによっても何箇所か破堤が生じている。図-30にミシシッピ川最下流部の被害状況を示す。この地域は非常に大きな被害を受けており、高潮によって堤防を越えて押し寄せた水の勢いの激しさがうかがわれる。聞き取り調査によるとハリケーン・カトリナによる高潮はミシシッピ川右岸堤防を越流し、湿地帯側の堤防を再度越流したという。堤内地における浸水深は3メートルを越えた。また、その後のハリケーン・リタの際には、高潮は湿地帯側とのことであった。
