# 伊勢湾沿岸の高潮災害対策

## Countermeasures against Storm Surge Disasters along Ise-Bay Area

岩田 好一朗

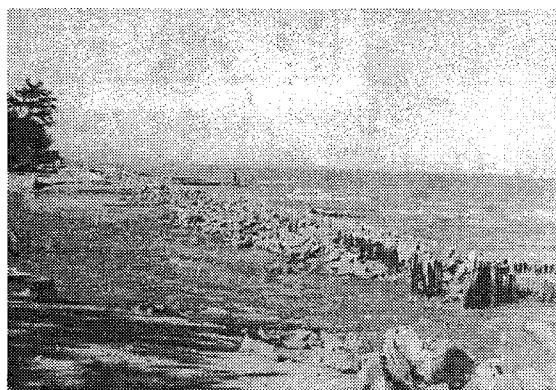
写真3 三重県明和町の海岸堤防の破堤<sup>5)</sup>  
(1953年台風13号による)

一方、三重県では、干拓地が少なく、ほとんどが砂浜に構築された土堤に近い堤防が多いため、伊勢湾に面する三重県南部沿岸は高潮と高波により未曾有の大災害を受けた。破堤は、表護岸のあるものは越波により裏法から決壊し、土堤は表法と裏法ともに全面的に決壊した（写真3参照）。
