# 宮崎における総合的な防災システム

## Comprehensive Disaster-Prevention System in Miyazaki

宮崎大学

杉尾 哲

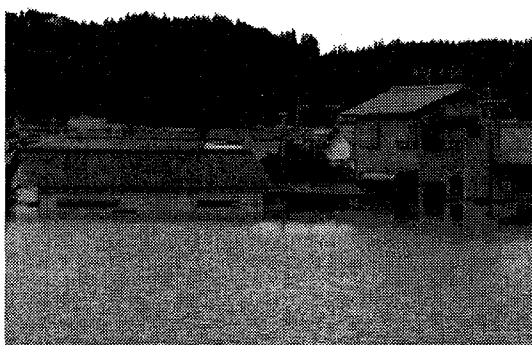
写真3 高岡町の浸水状況

昇して6日5時20分に高岡町の2,426世帯、5,840人を対象にいきなり避難指示が発令された<sup>3)</sup>。写真3に高岡町の浸水状況を示している。現地調査時の一階部分が水没した住家の住民からのヒアリングで、「過去の台風被害から判断して浸水するとは思わなかった」の回答がえられた。このように危険性を低くみる意識は、住民だけでなく町役場の防災担当者も持っていたことが考えられる。また、この地区に位置する宮崎市の富吉浄水場では、支川の六田川が3時過ぎから溢れて敷地内に流れ込み、3時40分に浄化槽や送水施設が水没して浄水施設の機能が停止し、給水を停止した。写真4にその浸水状況を示している。宮崎市の浄水場はここを含めて2箇所だけであるため、本浄水場の給水停止により宮崎市全域で給水量が不足し、宮崎市では9月10日から10月24日まで夜間断水を実施することとなった。
