# 川内川水害と河川行政の近年の動向

Recovery works starting from collaborative-fighting against the Sendai flood 2006

光成 政和

国土交通省九州地方整備局河川部河川調査官

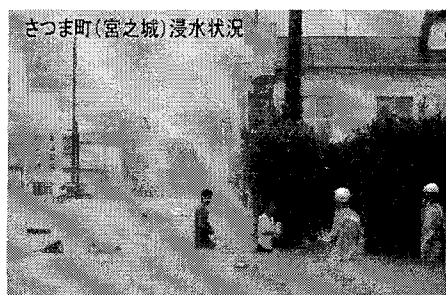
写真-1 宮之城地区被害状況

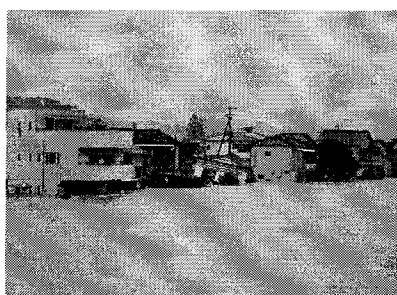
写真-2 宮之城地区被害状況

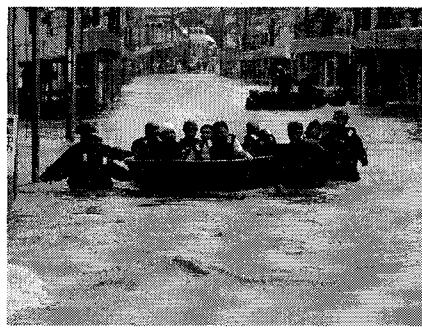
写真-5 自衛隊による救出活動(さつま町)

この時間帯にダム下流のさつま町では、住民の避難と役場・消防・警察及び自衛隊による救助・救出活動が行われており(写真-5 自衛隊による救出活動)、今回の洪水における河川情報の提供と鶴田ダムの洪水調節の効果は、住民の避難行動を支援する大きな役割を果たした。(図-7 鶴田ダムの効果)

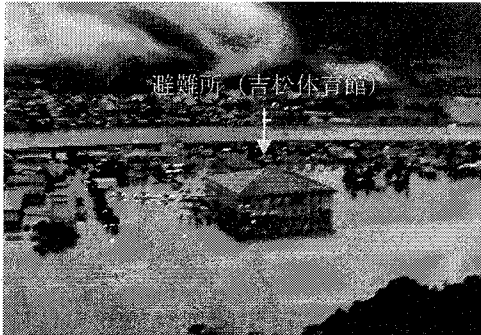
写真-7 避難所の浸水状況

川内川における今回の洪水では、自衛隊や消防等により約470名に上る住民が救出され、避難所の浸水が5箇所発生した。(写真-7 避難所の浸水状況)またその他、電話回線のパンクなどによる情報の提供や収集等の課題が抽出された。これらの内容は平成17年台風により大きな被害を被った宮崎県を中心とした洪水でも問題視されており、ハード的な対策のみでなく、ソフト的な対応を地域特性に合わせてどのように機能させるかが大きな課題となっている。

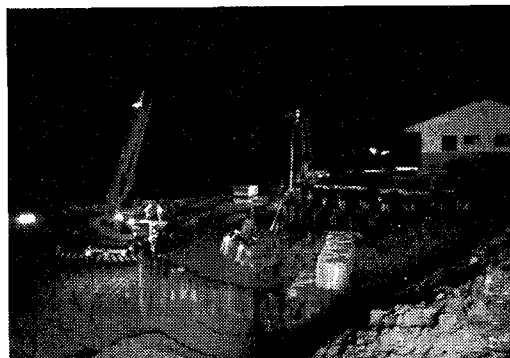
写真-8 昼夜を徹して復旧作業

り破堤、あるいは人命、公共施設等に重大な影響を及ぼす懸念があったことから直轄河川緊急復旧事業(緊急災)が採択され、昼夜を徹して緊急復旧工事を行った。(写真-8 昼夜を徹しての復旧作業)

今回の出水は河道内のみならず、支川からの越水により堤内地の公道が分断され、被災箇所にも重機等の建設機械を即座に投入することができない箇所もあったが、自治体の協力もあり、8月10日までに緊急復旧工事を完了した。
