水工学シリーズ 08-A-6

多摩川の河道修復，北川の激特事業に見る  
河道掘削後の地形および河床材料の変化

土木研究所 水工研究グループ  
河川・ダム水理チーム 主任研究員

土木学会  
水工学委員会・海岸工学委員会

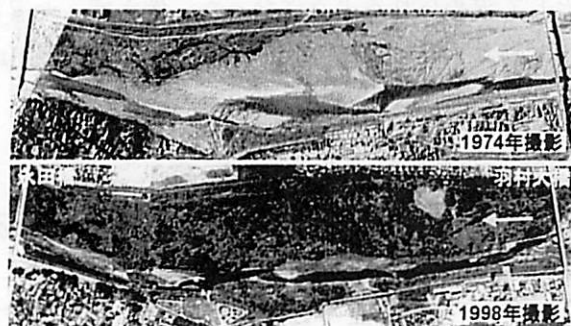
写真 2.1 永田地区の変遷

永田地区は、多摩川の上中流部に位置する約 1.6km の区間であり、永田橋と羽村大橋に挟まれた区間である．1975 年当時の永田地区は、広い礫河原と水深の浅い平らな滞筋の扇状地特有の河道形状であった（河床勾配：1/250、川幅：300m 程度、河床材料の平均粒径：3.7cm）．しかし、大量の砂利採取が行われたこと、利水施設等の整備により上流からの土砂供給量が減少したこと、さらには河川流量が安定したことにより、河道形状が複断面化し低水路が固定された（写真 2.1）．図 2.1 に示す横断測量結果を見ると、経年的に高水敷が形成されるとともに、低水路が局所的に洗掘されてきた状況を確認できる．なお、その川幅は最も狭い

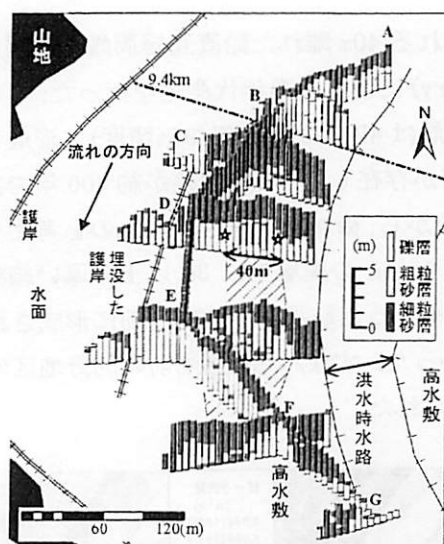
図 3.7 的野地区の地層構造調査結果

このような鉛直互層は、横断測線中にも見られる。図 3.7 には各地層を主要構成材料に応じて、細粒砂（シルト、微細砂、細砂：0.125mm 以下）、粗粒砂（中砂、粗砂、極粗砂：0.25～2mm）、礫（2mm 以上）の 3 つに区分し、地層俯瞰図として示している。砂礫堆 α の鉛直互層は左斜め下向きのハッチで示すベルト状の領域に分布し、それより水際側は水平互層が形成されている。すなわち、湾曲部水際側では砂礫堆が速く拡大し、湾曲部内岸側で拡大速度が遅くなる。これは、現在の本村地区における砂礫堆 A、B の拡大過程と共通点が多く、本村地区の地表面に細粒土砂がさらに堆積したものが的野地区の地層構造であり、的野地区の高水敷は本村

地区の将来の姿を示すものと考えられる。図 3.7 に☆印で示される 40m 離れた鉛直互層両端の砂層に含まれる表層の有機物を採取し、AMS 法(Accelerator Mass Spectrometry)による炭素年代測定を行った。この結果、水際側の地層は  $AD960 \pm 60$  年(94%精度)に形成され、内岸側の地層は  $AD1420 \pm 25$  年(95%精度)に形成されたことが分かった。両砂層間には 5~20m の間隔でさらに 3 つの砂層が存在し、その年代差が約 400 年であることから、かなり大規模な出水時に砂礫堆の拡大と縮小を繰り返しながら、徐々に形成されたものと考えられた。

一方、ベルト状領域より内岸側には砂礫堆  $\alpha$  が到達せず比高 0~1m の礫層上に 3m 以上の厚い細粒砂層が形成されている。この細粒砂層の有機物数点について年代測定を行った結果、約 300 年前に形成された地層であり、ここ 300 年以内で 3m の細粒砂層が堆積したことが分かった。すなわち、掘削前の野地区の変化は掘削後数百年程度で起こり得る変化のパターンであると考えられた。

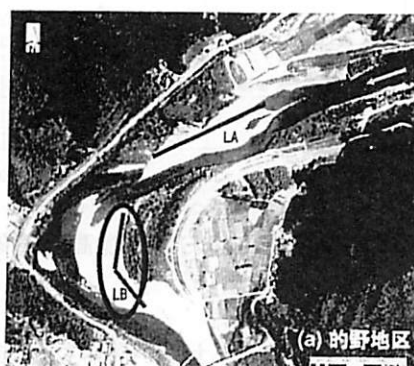
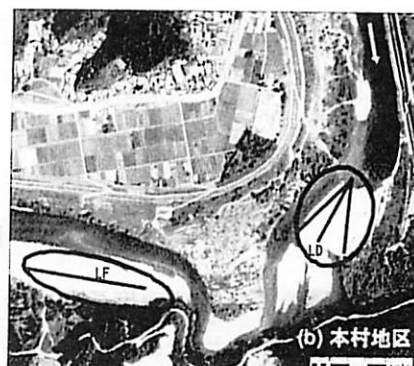
図 3.16 調査測線（2003 年 7 月 8 日撮影）

河原の形成において出水に伴う河床の攪乱は重要であるが、河床表層の状態も植物の繁茂しやすさを決める上で重要な要素となる。河床表層の分類については図 2.4 で示した通りであり、透礫層の存在は植物の繁茂を抑制することが知られている（渡辺ら、1998）。図 3.15 は池田（1982）を参考にして透礫層の形成メカニズムを整理した模式図である。従来は礫間からの砂の抜け出しにより透礫層が形成されると考えられていたが、図に示すように礫が選択的に堆積することで形成されることを指摘している。2004 年 10 月出水後には、中規模河床波型透礫層に加え、小規模河床波型透礫層も確認された。図 3.16 には、地形と透礫層厚に関する調査測線を示す。

図の丸で囲んだ部分に形成された透礫層の特徴は、池田（1982）の指摘したように砂礫が堆積した箇所であった。2003 年 5 月出水は激特事業完了後に生じた初めての指定水位以上の出水であり、多量の土砂が上流から供給され、当該地区に堆積したことが出水後の横断測量結果によっても確認されている。また、LC, LD, LE 測線上では中規模河床波型透礫層と分類できるが、LF 測線では図 3.17 に見られるような波長 17m, 波高 0.5m 程度の河床波が観測され、小規模河床波型透礫層も一部で形成されていた。これは、2004 年 10 月に発生した出水（1997 年 9 月出水規模相当）によって形成されたものであり、的野内岸（LB 測線）でも同様な河床波の発生と透礫層の形成が確認されている。以上述べてきたように、透礫層は掃流によって流送されてきた砂礫が堆積する環境で形成される地形であることが現地でも確認された。
