# 河道内樹林化機構とその制御

岡山大学 教授

前野詩朗

## Forestation Mechanism in Rivers and its Control Methods

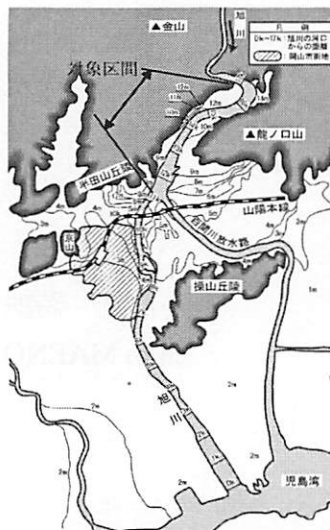
図-2 対象区間

図-2 及び図-3 に示す河口から約 11 km から 17 km の区間で国土交通省管理区間である。表-1 は旭川の既往 5 位までの洪水である。大規模洪水は台風と梅雨前線によるものである。図-4 は、1957 年～2000 年の 500 m<sup>3</sup>/s 以上の洪水履歴を示している。1980 年までは 2,000 m<sup>3</sup>/s 以上の洪水の発生頻度は比較的高いが、1981 年から 2000 年までの期間においては、1998 年に発生した昭和以降、4 番目に大きな洪水 (4,310 m<sup>3</sup>/s) を除いて、2,000 m<sup>3</sup>/s 規模の洪水は殆ど発生していない。2008 年に策定された旭川水系河川整備基本方針では、室戸台風時の既往最大洪水を考慮して、基本高水は、そのピーク流量を基準地点下牧（河口から 19 km）において 8,000 m<sup>3</sup>/s とし、そのうち 2,000 m<sup>3</sup>/s を流域内の洪水調節施設により洪水調節し、同基準地点における計画高水流量 6,000 m<sup>3</sup>/s のうち 2,000 m<sup>3</sup>/s を百間川（旭川放水路）へ分流し、本川は 4,000 m<sup>3</sup>/s とすることが定められている。対象区間の平均河床勾配は 1/670 で川幅は約 300 m、河床材料の代表粒径は 40 mm～70 mm であり、河川の分類によるとセグメント 2-1 に相当する。対象区間の洪水流れや平常時の流況を支配する要素として、図-3 に示すように大きな蛇行と数多くの堰が存在している。なお、堰による湛水区間は約 3.3 km に及び、対象区間の約半分に相当する。

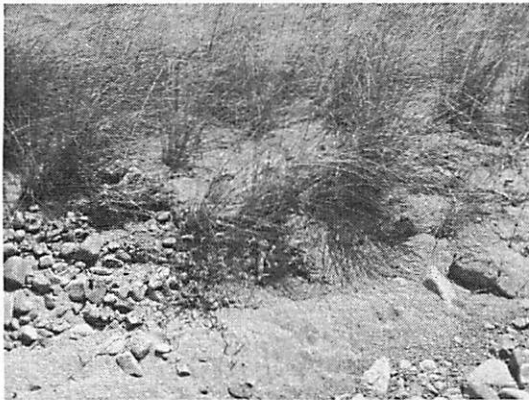
図-18 シナダレスズメガヤに捕捉された砂

直下左岸側の砂州には、ヤナギの高木林が面的に発達している。他方、右岸側の砂州は採草地として管理され、植生の発達が抑制されている。以上は、ヤナギ等による大きな植生塊（樹林）がまとまりを持って分布すると、その空間周辺に働く洪水の破壊・攪乱作用が弱まることを表している。砂州上に植生入植すると、植生の周りに図-18 に示すように細粒土砂が捕捉される。さらに植生が繁茂すると、図-19 に示すように洪水時に植生が倒伏して河床面を覆うことで河床保護工となり水際の河床攪乱を抑制し砂州を安定化させ、その後の樹林の入植が定着を促進する。図-20 に、1968 年（昭和 43 年）と 2000 年（平成 12 年）の横断形を示す。図中の水位は、一次元の等流計算により求めた平均年最大流量時（ $1,400 \text{ m}^3/\text{s}$ ）の水位を表している。マニングの粗度係数は 0.035 を用いた。同図から、過去 30 年において、滞筋部では約 2 m の河床低下、砂州部では約 1 m の河床上昇が起きていることがわかる。いわゆる複断面化である。それに伴い、河床に働く掃流力は、滞筋部で 2 割～4 割の増大、砂州部では 2 割～4 割減少した。滞筋河床の低下は、対象区間およびその上流区間における 1960 年代の砂利採取により、供給土砂が減少した影響が大きいと考えられる。また、砂州部では、掃流力の低下に伴い（洪水流の滞筋集中）、洗掘を受け難くなると同時に、安定的に発達した植生による土砂の補足効果で河床が上昇したと考えられる。そして、以上のような砂州の安定化が、河岸におけるヤナギ類の安定的定着を促した可能性も示唆される。なお、上記のような複断面化現象は、対象区間のほぼ全域で起こっている。

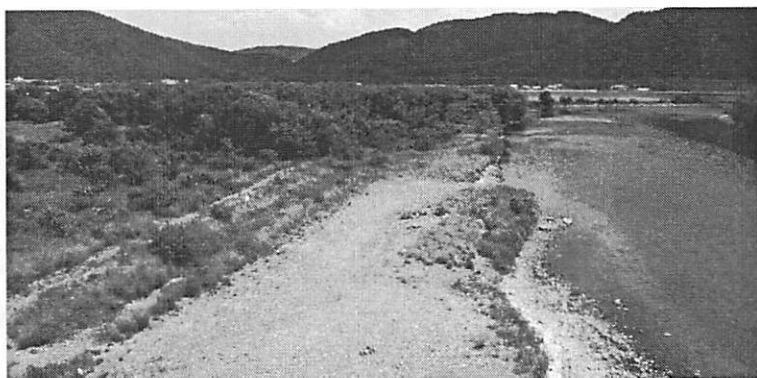
図-40 大原試験区の現在の様子(2013年6月)

維持されているが、水際に土砂が堆積傾向にあり、現在図-40のように水際に植生が定着しつつあるため、これらの植生が成長する前に表土を20～30cm程度切り下げることで管理費用の面からも有効な手段と言える。

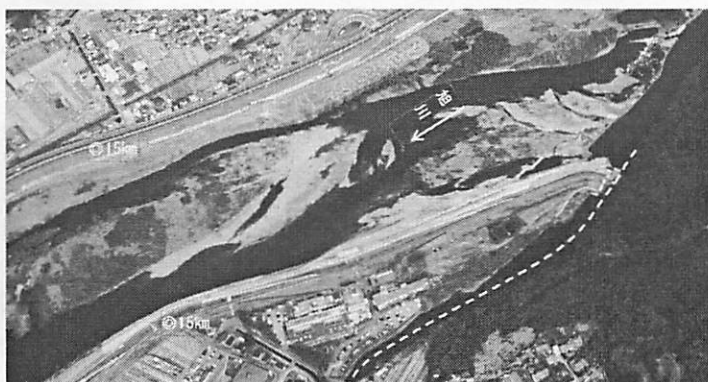
図-44 祇園試験区の現在の様子 (2013年2月)

整備で、アユの産卵場が復活する可能性が示唆されている。図-44は祇園試験区の2013年2月現在の様子を示している。また、図-45は同試験区の水際の植生の状況を示している。2007年以降の洪水により、礫河原は下流に伸びるとともに、砂州の中央付近に水道が新たに形成され、2001年の整備前の状況に比べて礫河原が自律的に維持されていることが分かる。しかし、図-45に示すように、水際に植生が回復しつつある。これは太原試験区と同様な傾向であるため、早めに植生伐採と若干の切り下げを実施することにより、少ない労力と費用で礫河原を維持できるものと考えられる。

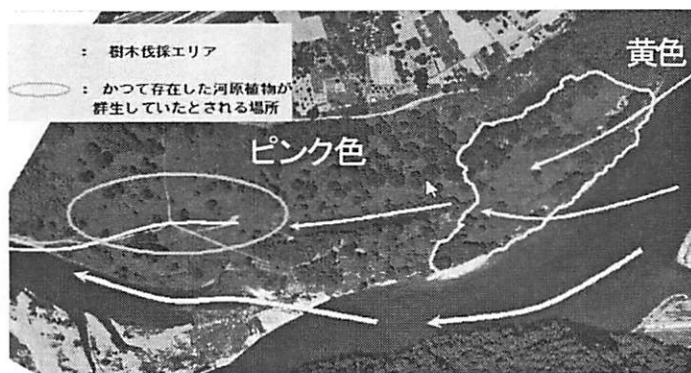
図-46 玉柏試験区（伐採前）

図-46および図-47は2009年1月に伐採が実施された玉柏試験区を示している。当区間は旭川でも、最も流下能力が不足すると予測された区間であり、治水の観点から樹林化が問題視されていた。また、ピンク色の楕円の辺りは、今は旭川で激減しているカワラハハコ、カワラヨモギ等のいわゆる河原植物が群生していた場所である。群生していた当時は、砂州上に洪水流が流れ込み、河原植物以外の植物の発達が抑えられていたが、砂州に乗り上げる洪水流が樹林によって妨げられ、洪水作用が小さくなったことで他の植物が増え、河原植物の群生地が消滅したと考えられている。そのような治水、生態の目的で樹木伐採が計画されたが、地域市民との話し合いで、自然観察等の河川利用を目的に一部樹木(エノキ)を残したいとの要望があり、黄色で囲んだ範囲で、それを考慮した伐採が行われた。

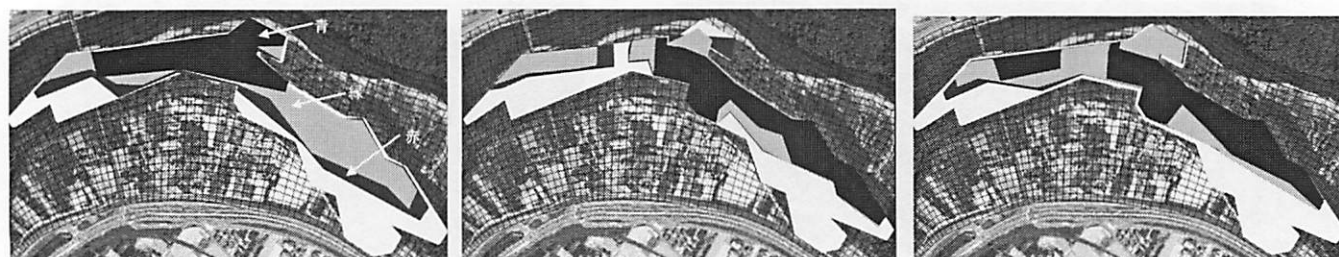
図-50 各流量の洪水時に河床攪乱(10cm 以上の洗掘あるいは堆積)が生じると予測される範囲

図-50 (a), (b), (c) は Pi-D2W-S12, Pi-D2W-S3, Pi-D2W-S13 を施工後、流量が  $1,000 \text{ m}^3/\text{s}$  (青色)、 $2,000 \text{ m}^3/\text{s}$  (緑色)、 $3,000 \text{ m}^3/\text{s}$  (赤色) の洪水が発生した場合に河床撓乱 (10 cm 以上の洗掘あるいは堆積) が生じると予測される範囲をそれぞれ色づけしたものである。これらの図より、(b) の Pi-D2W-S3 は砂州上流側部分において撓乱の起こらない白い範囲が目立つのがわかる。これは、Pi-D2W-S3 は上流側の砂州周辺に水制を設置していないために、流量が増えても砂州上へそれほど多くの水流が向かわなかったことが原因と考えられる。(a), (c) では、流量  $2,000 \text{ m}^3/\text{s}$  及び  $3,000 \text{ m}^3/\text{s}$  洪水時に生じる河床撓乱範囲は殆ど変わらず、これらの流量の洪水時には自律的に礫河原が維持される範囲が大きく拡大することがわかる。また、Pi-D2W-S13 は Pi-D2W-S12 と比較して流量が  $1,000 \text{ m}^3/\text{s}$  でも、河床撓乱が生じる範囲が広がっており、効率的に礫河原を維持できると考えられる。Pi-D2W-S13 の整備を実施した場合の管理手法としては、青色の箇所については自律的に礫河原が維持できることが期待されるので、植生の管理は行わず、緑色、赤色の箇所については面積がほぼ同じであるため 3 年間洪水が発生しなかった場合に植生伐採、白色の箇所については  $4,000 \text{ m}^3/\text{s}$  以上の洪水で冠水し、掃流力が増すが、20 年以上の冠水間隔が空くため、そのまま放置すると樹林化してしまい、20 年に一度の洪水が来襲しても河床が撓乱されない可能性があるため、植生の再定着などを考慮すると、白い箇所も 3 年に 1 回の伐採管理が適切であると考えられる。また、期待した洪水が毎年発生するとは限らないことから、どの

(白色: 玉柏箇所, 青色:  $1000 \text{ m}^3/\text{s}$  (1 回/1.3 年), 緑色:  $2000 \text{ m}^3/\text{s}$  (1 回/2.9 年), 赤色:  $3000 \text{ m}^3/\text{s}$  (1 回/6.7 年))

色の箇所においても3年間洪水が発生しなかった場合は植生伐採を行うことが望ましいと考えられる。このような自律的礫河原維持を補完する人為的な礫河原再生管理を取り入れることで、効率的に礫河原を維持していくことができると考えられる。

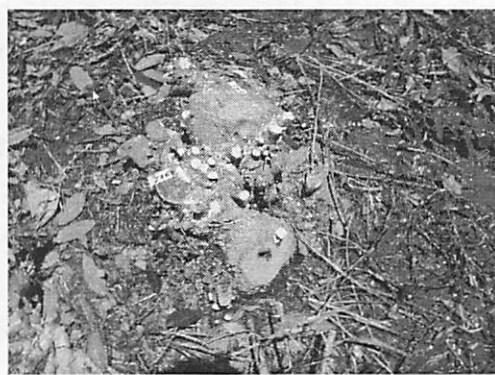
図-51 萌芽枝の繰り返し除去<sup>3)</sup>

図-51 に示すように、ヤナギ類は、伐採してもその切り株から萌芽枝を出して再成長する。繰り返し萌芽枝を除去すれば、そのうちに株のエネルギーは絶え、萌芽枝は再生しなくなる。実験では、伐採後1年目に、伐採された株から再生した萌芽枝を8月と12月の2回除去すれば、ヤナギ類は再生(萌芽)しなくなった。

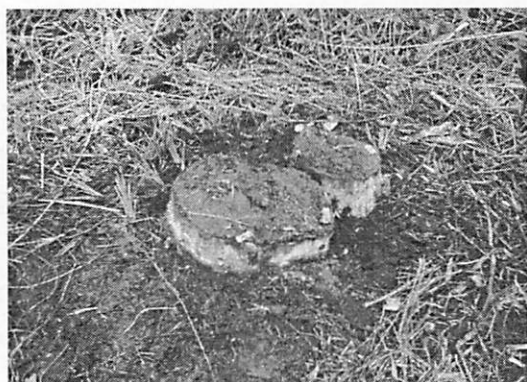
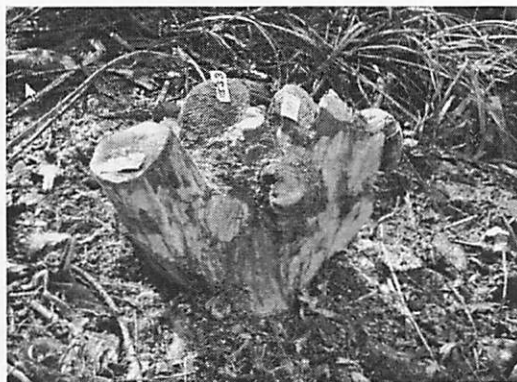
図-52 切り株の剥皮<sup>3)</sup>

が大きく成長すると幹になる。図-52 に切り株の環状剥皮は、伐採の後に残る切り株の樹皮を剥いで、休眠芽を摘んでおくという方法である。これまでの現場の経験では、樹皮を剥いだ部分からの萌芽枝の再生は認められていない。また、ヤナギ類(アカメヤナギ、ジャヤナギ、ヨシノヤナギ)は、地上の幹から萌芽枝を出すことはあっても、地下に埋まった幹や根から萌芽枝を再生させることはなかった。だから、切り株の地表より上の樹皮をきれいに剥いておけば、ヤナギ類は再生しないと考えられる。剥皮に必要な時間は、およそ 10 分程度で、切れ目さえ入れれば、誰にでも簡単にできる作業である。

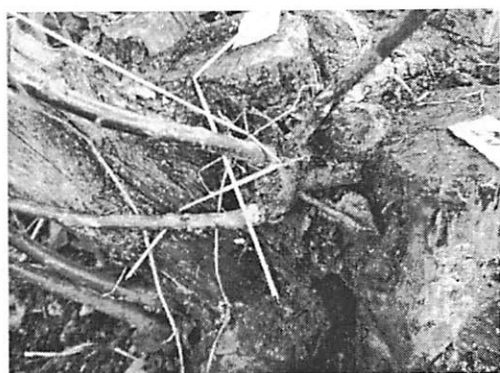
図-53 剥ぎ残した樹皮からの萌芽<sup>3)</sup>

ただし、以上の伐採方法も剥皮が十分で無かったり、再生した萌芽枝を根気強く繰り返し除去しないと、図-53 に示すように再生するため、初期（伐採後 1 年間）の処置が重要である。

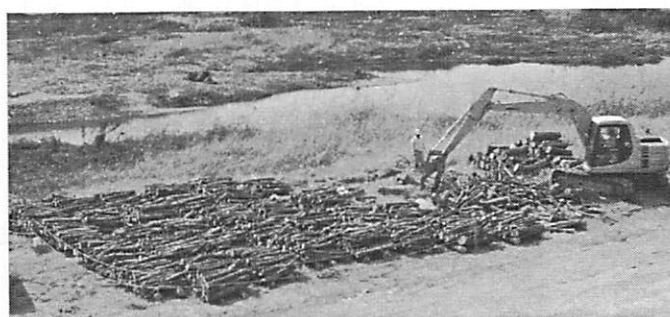
図-54 伐採木の無料配布<sup>3)</sup>

国土交通省岡山河川事務所では、伐採後の樹木の処分コストを軽減させるため、伐採した樹木は、図-54 に示すように市民が持ち帰り易いサイズにして樹木の無料配布を実施している。伐採木は、キノコ類栽培用の「ほだ木」や燃料として利用されており、瞬く間に無くなるほど好評である。また、市民参加型の伐採イベントを開催し、自ら伐採した樹木を持ち帰ることが出来たり、ヒラタケの「ほだ木」の作成イベントなども合わせて開催するなど、疎遠になっていた人と川の繋がりを取り戻す試みが成果をあげている。国交省岡山河川事務所が社会実験として取り組む“アドプト・プログラム”により、シナダレスズメガヤの駆除作業を行っている。図-55 は、大原箇所の河原整備区で発生したシナダレスズメガヤ市民ボランティアによる除去作業の様子である。同社会実験により、川を美しく保つだけでなく、市民との河原再生や外来種防除に関わる情報・知識の共有が期待されている。
