# 水防施設と氾濫

-2011年タイ大洪水および2015年関東・東北豪雨を例として-

## Flood control facilities and inundation - Case of 2011 Thai flood and 2015 Kanto-Tohoku rainfall -

小 森 大 輔  
Komori Daisuke

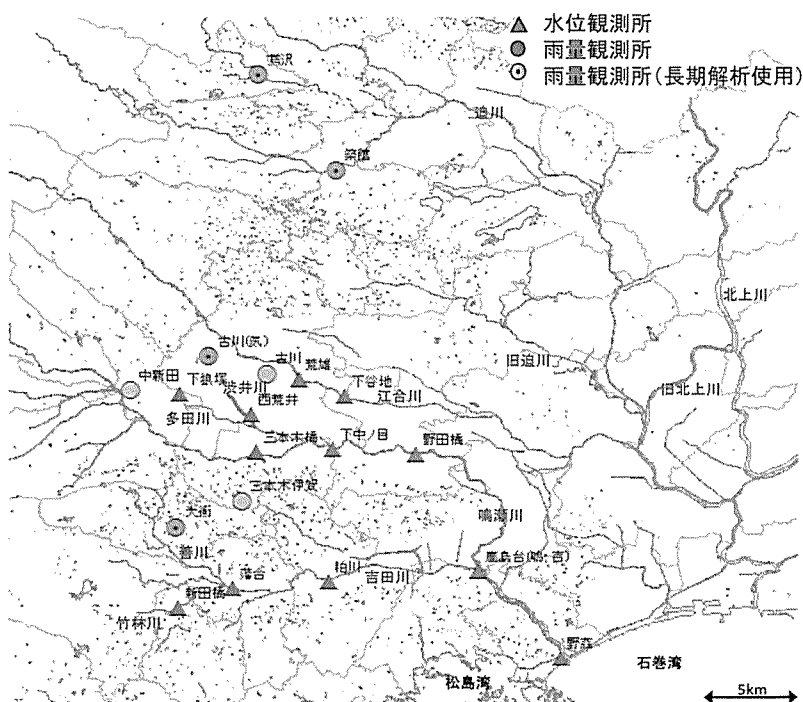
9月10日から11日にかけて、台風17号周辺から湿った空気が東北地方太平洋側に流入し、複数の線状降水帯が宮城県周辺に大雨をもたらした<sup>21)</sup>。図6に9月7日から11日にかけての累積雨量分布<sup>19)</sup>を示す。利根川水系鬼怒川周辺のみならず福島県から宮城県にかけても線状降水帯が形成されていた。鳴瀬川水系では200から400mm程度の累積雨量となっている。図7に鳴瀬川水系河川および周辺水位・雨量観測所の位置を示す。

図7 鳴瀬川水系河川および水位・雨量観測所の位置

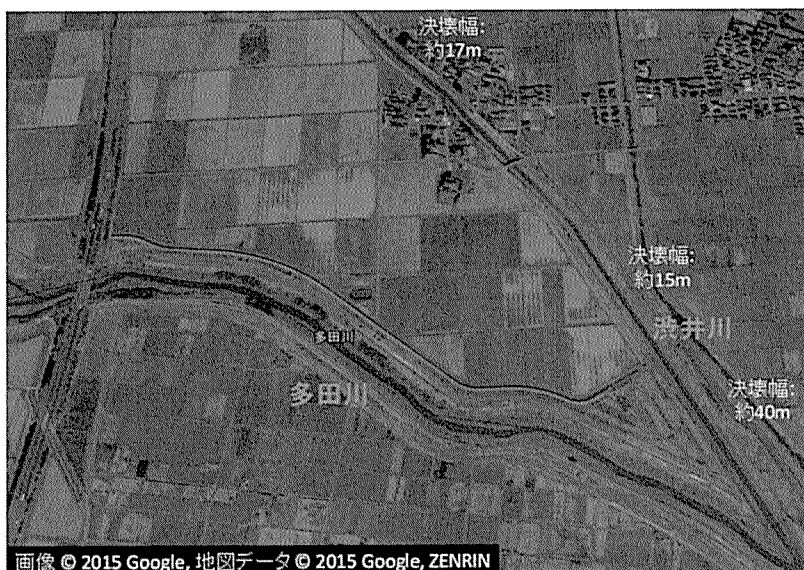
現地調査より明らかとなった本豪雨イベントでの渋井川堤防決壊状況を記述する。渋井川は流路延長約7.88km(宮城県知事管理区間<sup>22)</sup>)、流域面積約18.6km<sup>2</sup>の県管理河川である。写真3に堤防決壊地点(下流からA, B, C地点)および渋井川、多田川の位置を示す。現地調査より、各位置での決壊幅は、約40m, 約15m, 約17mであった。

写真3 渋井川、多田川および決壊箇所の位置

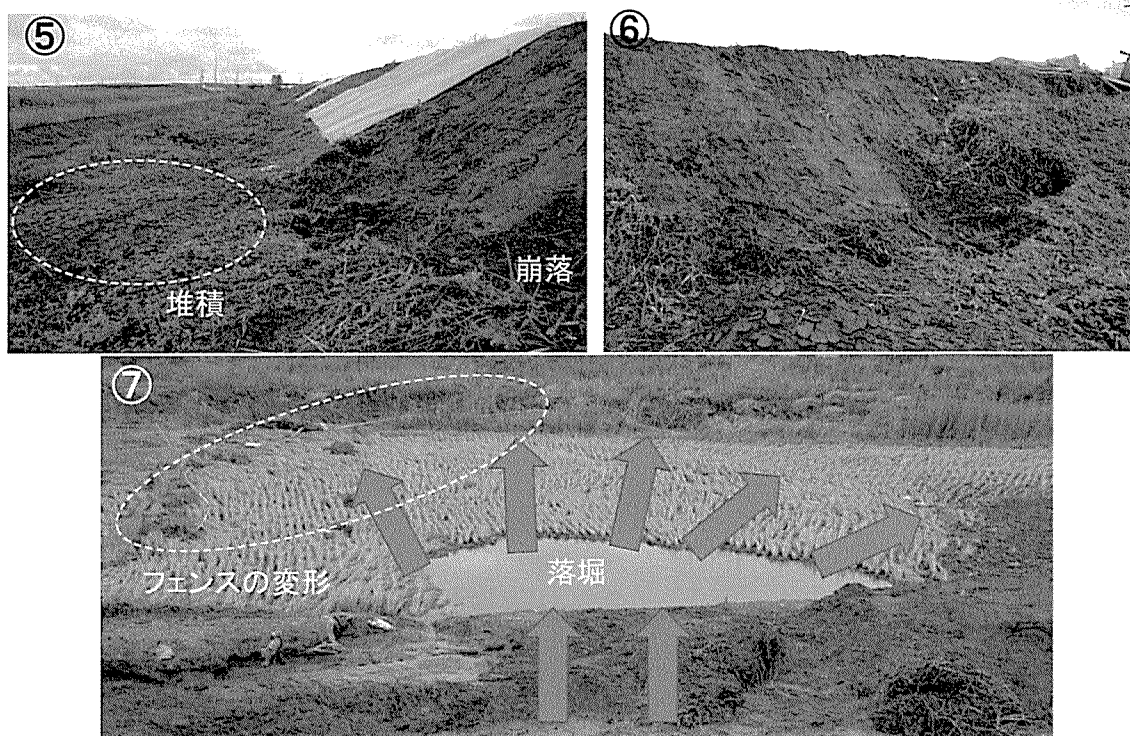
写真5 決壊地点B堤内側の状況

決壊部堤内側の状況を写真5に示す。決壊部裏のり面には多くの崩落・すべり箇所（⑤、⑥）が存在し浸透流が発生した痕跡が確認される。⑦は決壊地点の堤内側である。氾濫流による用水路金網フェンスの変形や植生の倒伏、落堀の形成が堤内側で確認される。稲は中央からやや下流側に広がるように倒伏している。フェンスの倒伏は洪水氾濫流の流体力による基礎部の破壊ではなく、支持杭周辺土壌の洗掘に伴うものである。このような堤内地の状況から、決壊時に堤内側に大きな浸水（湛水）は生じていなかったものと推測される。上記の決壊状況や直線水路、越流が確認されていない点等から、堤防決壊は浸透破壊に伴い生じた可能性が極めて高い。実際にA点、B点付近の堤防裏のり面に多くの崩落・すべり箇所等が存在し、浸透流が生

じていた痕跡が確認された。つまり背水効果に伴い水位が上昇した状況が継続し、多数の箇所では堤防への浸透が生じたものと結論できる。また、今回の洪水で堤防決壊は左岸のみで発生したが、渋井川の右岸でも多くの漏水や浸透が生じていた。状況によっては、左岸のみならず右岸も決壊に至っていた可能性がある。その他の決壊地点の詳細に関しては呉ら<sup>25)</sup>の報告を参照されたい。
