# 激甚化する洪水氾濫災害から学ぶ 水工学の課題

群馬大学 教授

清水 義彦

土木学会

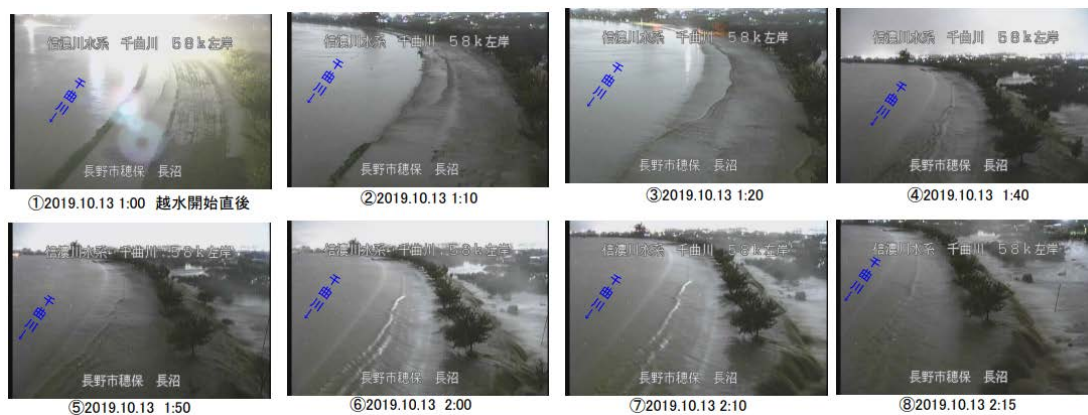
図 4 堤防決壊箇所に設置されたCCTVカメラによる堤防決壊前後の時系列変化（文献6）

令和元年台風19号では、千曲川57.5k左岸（長野市穂保地先）で越水による堤防決壊が生じ（図4）、市中心部から北東にある長野市長沼地区等で大きな氾濫被害となった。破堤地点付近の家屋破壊・流失の被害の

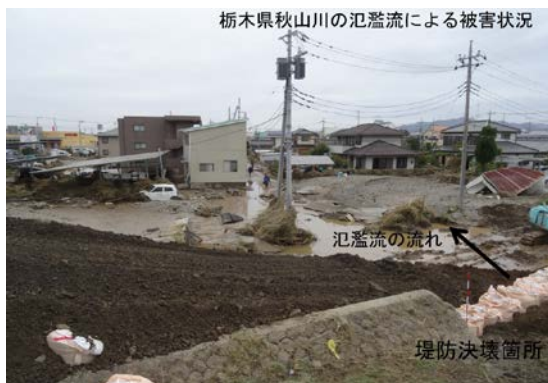
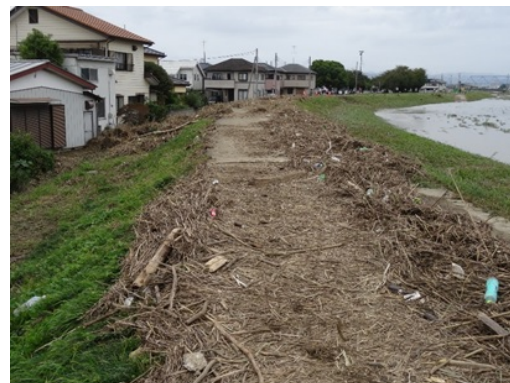
図21 台風19号による秋山川破堤による  
氾濫被害（赤坂町右岸破堤）

図22 秋山川破堤地点上流側の右岸堤防に残  
存する流下物（越水氾濫の様子が分かる）

台風19号による豪雨によって栃木県佐野市内を貫流する秋山川は令和元年10月12日21時過ぎに決壊し（氾濫危険水位は2.8mで12日19時40分頃に3.43mを記録）、氾濫水が市街地や農地を襲った（図21, 22）。これより佐野市を横断する国道50号線やJR両毛線等の主要交通網も浸水被害を受けている。市内の主な破堤箇所は2箇所、佐野市大橋町（大橋上流）及び佐野市赤坂町（海陸橋上流）の右岸側である。図23は衛星画像（SPOT7, 10月13日10時28分観測, PASC0提供）であり、赤坂町右岸破堤点は×で示された位置になる。同図から見る広域に湛水した氾濫水がどのような挙動で流下してきたか、その氾濫過程から今後の防災・減災対策を学ぶことは重要で、これを氾濫解析から検討した。氾濫解析に用いた地形データは国土地理院・基盤地図データ（5m

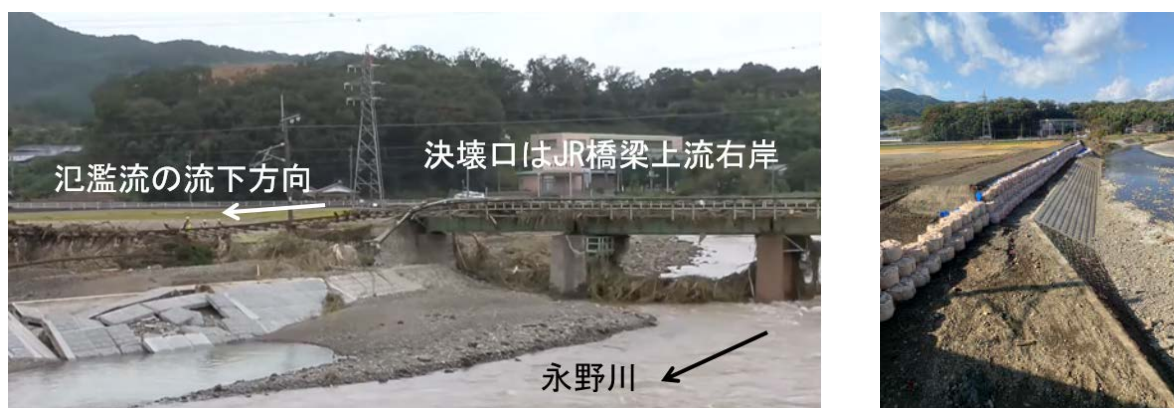
図26 栃木市大平町川連地点右岸の堤防決壊口（右）およびJR橋梁を下流側から上流に向かって見た状況（決壊口は左図JR橋梁の右岸にある。JR橋梁上部に残存する多くの流下物が見られる）

宇都宮地方気象台から10月13日午前2時に河川はん濫発生情報が発表され、栃木市によれば永野川の決壊は6か所となった。ここでは大平町川連地点（JR両毛線・鉄道橋梁付近）での決壊による氾濫過程を考察する。この大平地域では、栃木市によれば住家被害で、全壊2、大規模半壊44、半壊487、一部破損1124であり、非住家被害では、大規模半壊3、半壊54、一部半壊142、床上浸水117が発生した<sup>27)</sup>。図26右図はJR両毛線鉄道橋梁直上流側右岸の決壊地点での緊急復旧の状況である。湾曲部外岸にあたり、被災前から護岸の設置がなされていることから水衝部であることが分かる。図26左図はJR橋梁を下流側から上流に向かって見た状況で、橋梁上流側で決壊した流れの一部が橋梁下流右岸から河道に戻った状況が推測された。また、橋梁上部には大量の流下物の残存が見られ、橋梁による流れの抵抗、水位上昇の可能性が認められる。

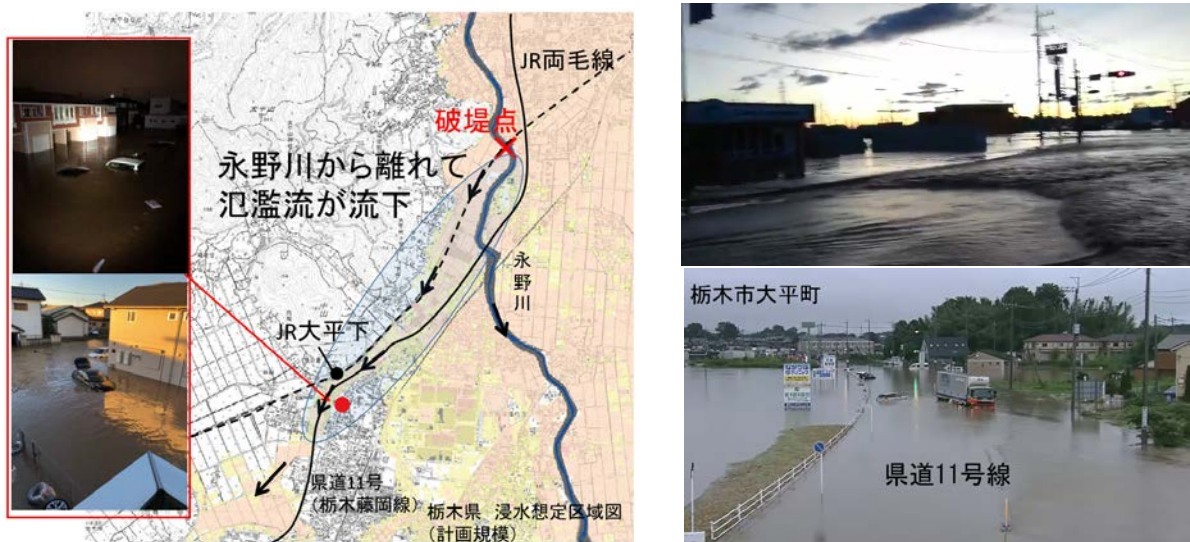
図27 永野川の破堤点からの氾濫流の流下（氾濫流は永野川の川筋から離れ、県道を流下する）

図27には現地調査、報道等から求めた氾濫流の流れを示したものである。興味深いことは、氾濫流は永野川からの川筋を離れて流下していくことで県道11号をしばらく流れた後（図27）、県道から離れ、水田地帯に流れていく。この間、多くの住居、商業施設を浸水させた（JR大平下駅付近の県道での調査から浸水深さは1.0mから1.5m程度が目立った）。

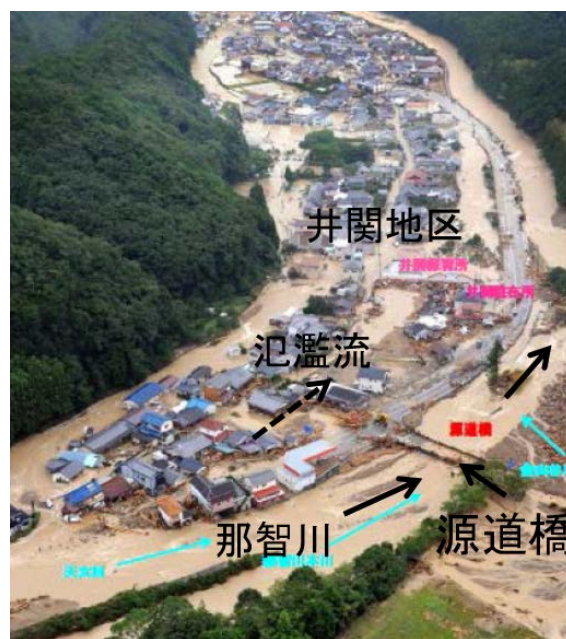
図33 H23台風29号による那智川・井関地区の氾濫（文献32に加筆）

を有する被災後の対応としての現場検討も大切であるが，水工学としては，この複合的な災害のプロセス，すなわち，水，土砂，流木の素過程とそれらの相互作用を捉える研究が必要とを感じる．一例を挙げて説明しよう．平成23年台風12号による那智川井関地区の災害調査では，橋梁の流木集積による河道閉塞から上流側河道の河床上昇が生じ，越水氾濫を引き起こしたことが推測されている<sup>32)</sup>．河道への土砂と流木の供給，これを受けての河道での流下する過程と，橋梁による抵抗増（水，土砂，流木による）がもたらす河床変動，
