水工学シリーズ 22-A-6

洪水・津波と地震の複合災害  
に関する基礎研究

二瓶 泰雄

土木学会

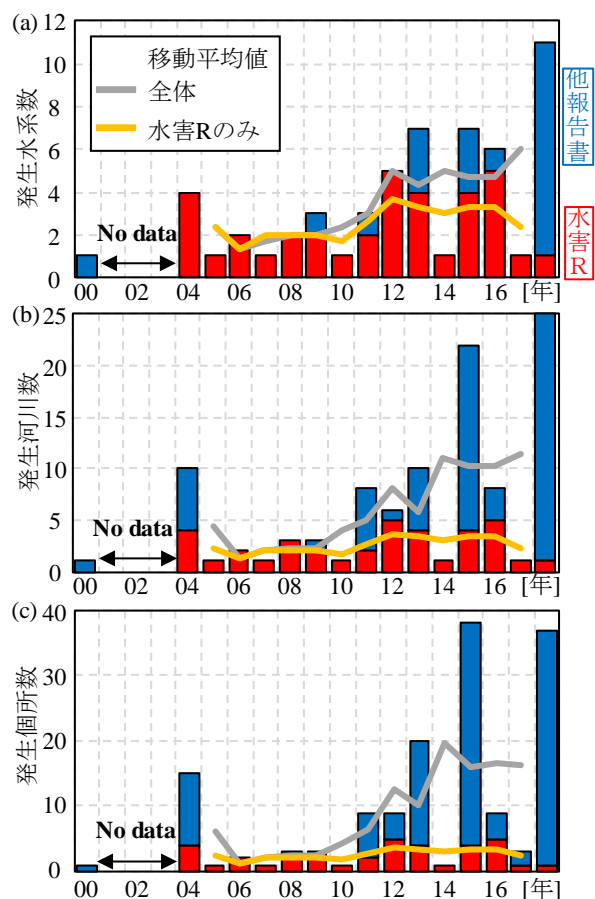
図-2 堤防決壊事例の発生回数の経年変化（水系数(a)，河川数(b)，地点数(c)）

これらの結果を用いて洪水発生状況の長期トレンドを調べるために、堤防決壊事例の発生回数の経年変化を図-2に示す。ここでは、発生した水系、河川、地点の数で整理し、データ元として水害レポートと他の報告書に色分けする。また、各データに対する3年移動平均値も折れ線グラフで表示する。これより、堤防決壊した水系数・河川数・地点数の全体は共に経年的に上昇トレンドとなっている、これは水害レポートのみの数でも確認されている。また、移動平均値に対して近似直線を適用したところ、いずれも傾きは正であることを確認している。このデータを用いて、2000年代と2010年代の堤防決壊数を比較したところ、水系数では13→42、河川数では21→82、地点数では26→127となっており、いずれも大幅に増加している。これらのトレンドについてt検定を実施したところ、いずれも有意性を確認できた（水系・河川・地点数の $P=0.0019$ ,  $0.0089$ ,  $0.011<0.05$ ）。

このように、同種の資料（水害レポート）を見ても、2000年代に比べ2010年代の堤防決壊数は増加トレンドであり、その統計的有意性も検証している。しかしながら、堤防決壊発生数の総数の増加傾向が見られる要因として、現時点で情報の入手し易さがここ最近の2010年代とそれ以前の2000年代で差があり、他の報告書により得られる洪水被害情報量の差異が反映している可能性がある。そのため、今後、より多くの資料を収集し、データの精査を続ける必要がある。

このように、2000年代以降を見ても、計画高水位を上回る水位観測所数は増加傾向であり、図-2の解釈である「堤防決壊の発生回数が増加傾向である」ことを支持する結果となった。なお、図-3の長期トレンドの
