# 細長い水生植物による流れと乱れに及ぼす影響について Effects of aquatic weeds with long leaves on flow and turbulence in open channels

新潟大学工学部 正員 ○大川 秀雄  
同 正員 大熊 孝

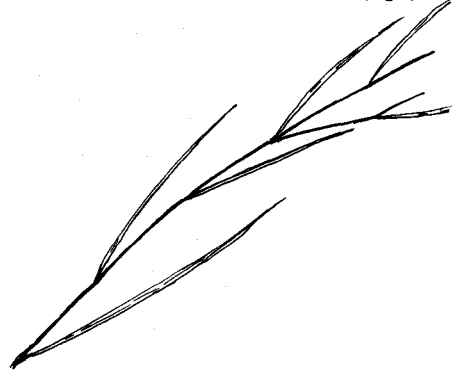
いとやなぎも

いとやなぎもは、直径約  $0.5\text{ mm}$  の円断面の茎に葉が互生する。葉は幅  $1 \sim 1.3\text{ mm}$ 、長さ  $5 \sim 8\text{ cm}$ 、平行脈で、節の間隔は  $2 \sim 5\text{ cm}$  である。全長は  $1.5\text{ m}$  以上のものもある。生えているときの密度は、おおむね上から見て、水路幅  $20\text{ cm}$  当り、茎の本数が  $100$  本である。茎  $1$  本当り、その断面で葉が  $2 \sim 6$  枚、平均で  $4$  枚程度であるので、水路幅  $20\text{ cm}$  当り葉が約  $400$  枚である。せきしょうもは、単純な形状で茎がなく、葉は約  $5\text{ mm}$  幅、長さ  $50\text{ cm}$  ほどで平行脈である。葉の密度は、水路幅  $30\text{ cm}$  当り約  $25$  枚である。

図-9 水 草 の ス ケ ッ チ

今までの議論で前提としてきた水草植物は、沈水性植物と呼ばれているものであり、“も”と名のつくことが多く、その種類は数多い。今回の測定水路では、“いとやなぎも”と“せきしょうも”の二種がほとんどで、他の一種がわずかにあった。前述の福島江で生えていた“ふさも”とともに、図-9にそのスケッチを示す。
