越流水による堤防法面の破壊特性

The characteristics of Slope failure of embankments by overtopping

建設省 土木研究所 正 吉野 文雄

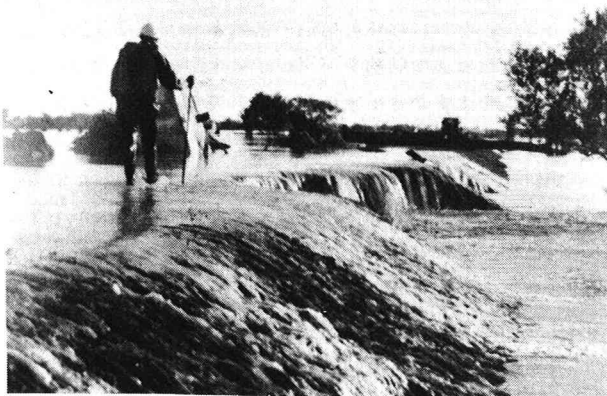
写真-1 越流による法面崩壊(北海道開発局提供)

石狩川50年8月の洪水では長大な区間にわたって越流が生じ、数ヶ所で破堤が生じている。写真-1はそのうちの一部堤防の裏法欠壊状況を示すものであって、堤防裏法面が鉛直に近い形で崩壊していることに特徴がある。堤防は全面にわたり芝類の植生でおおわれ、最大越流深は約20cmであったと推定される。植生のある法面では前述のような法面浸食の形で破壊が進むものとは異なり、堤防法面のキレットの拡大→崩壊、といった形で、破壊が進行するものと推察される。写真-2は堤防坂路が越流で、浸食・洗掘された状況を示すものであるが、裸地の面と植生のある堤防法面の耐越水浸食特性の相違を見事に対比させている例として注目される。この裸地面での浸食の傾向は前述の小規模実験のケースで認められる現象に近いと考えて良いであろう。

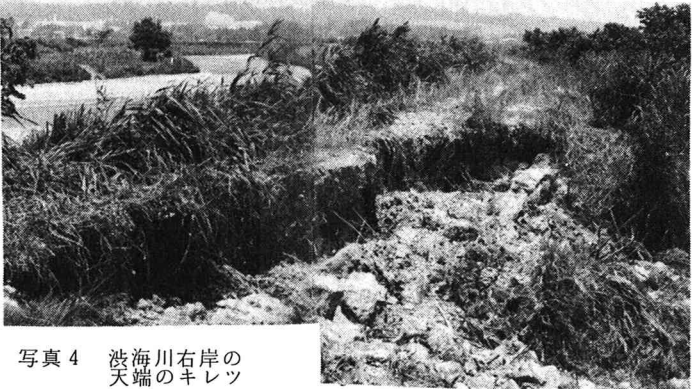
写真 4 洩海川右岸の天端のキレツ

写真 4 にみるように洩海川の堤防は若干の越流水をうけ、堤体土が水分を含んで強度低下したこともあって、天端にキレツを生じている。この地点の上流側で越水破堤したため水位が低下し、大量の越流が生じなかったことで、天端キレツだけにとどまっているが、更に数分間越流が続けば、崩壊が生じ、破堤につながったものと考えられる。
