# 寒冷地ダムの取水塔部凍結防止パイプ内の熱移流について

An Analysis on the Thermal Diffusion in the Air Pipe for the Intake Structure

東洋大学工学部土木工学科 荻原 国宏

北海道開発局石狩川開発建設部 小川 稔

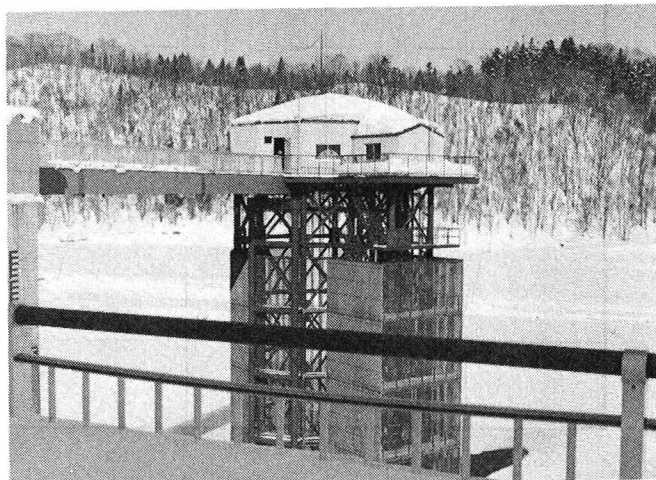
写真-1 取水塔全景

この手法は非常にうまく機能しており、その様子を写真に示しておこう。写真-1は今回現地観測した取水塔であり、写真-2は取水塔内の水面を示しており、凍結していないことが良く判かる。
