大規模な土砂流出事例とその後の変化  
An Example of Large-scale Sediment Discharge and River Bed Charge

建設省 土木研究所 正 員 水 山 高 久  
富士川砂防工事事務所 森 山 裕 二

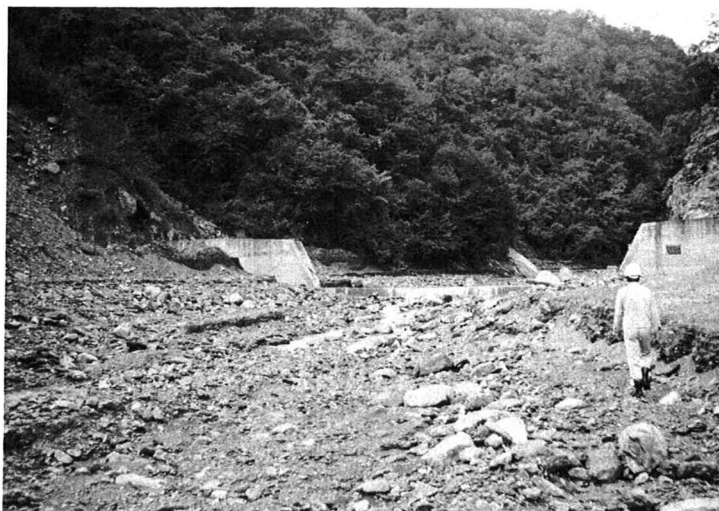
写真-1 稲又第2ダム付近の河床(1983年7月)

小さかったことにより洪水終了時点まで土砂の供給が続いたようで稲又第2ダム付近でも1.5m程度しか河床は低下していない。写真-1は、1983年7月に撮影した稲又第2ダム付近の河床状況である。

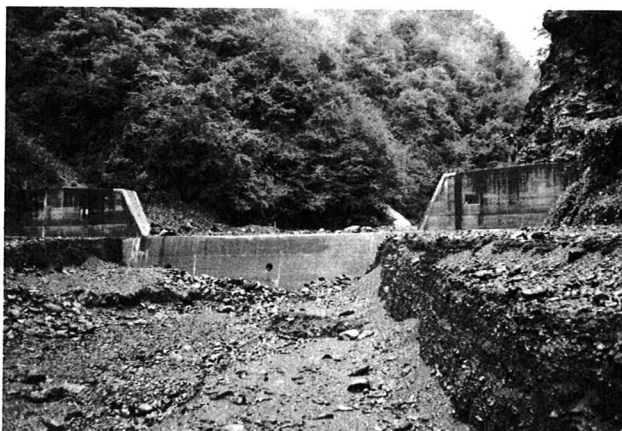
写真-2 稲又第2ダム付近の河床(1985年11月)

写真-2は、1985年11月に写真-1とほぼ同じ位置から撮影したもので、2 m 以上河床低下し水路を形成していることがわかる。84年末にはそれほど河床は下がっておらず、85年6月30～31日の4時間で190 mmの豪雨によるところが大きいと考えられる。

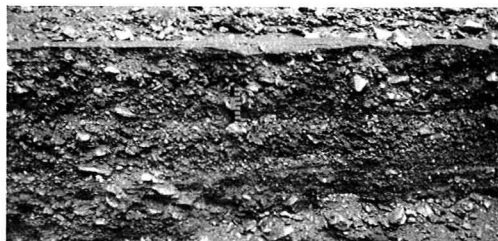
写真-3 堆積物上部の堆積構造

前節の河床変動計算は流砂形態を掃流砂として実施した。事実、1982年の出水後の上流の堆積物は写真-3に示すように、美しい層状をなし、掃流であることを示している。しかし、1985年11月稲又第2ダム下流では、写真-4に示すような粒径20 cm程度の玉石を含む堆積物が、約1.5 mの厚さの層状堆積物の下に観察された。これは、土砂流（掃流状集合流動）の堆積物と考えられる。今後さらに河床が低下した時点で堆積構造を詳細に調べ、流砂形態を推定し直す必要があるかも

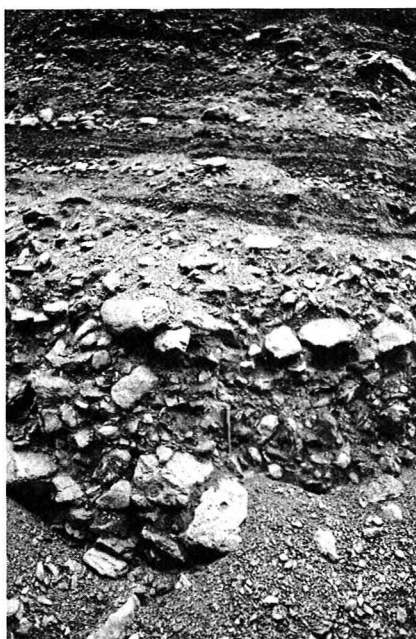
写真－４ 稲又第２ダム下流の堆積構造

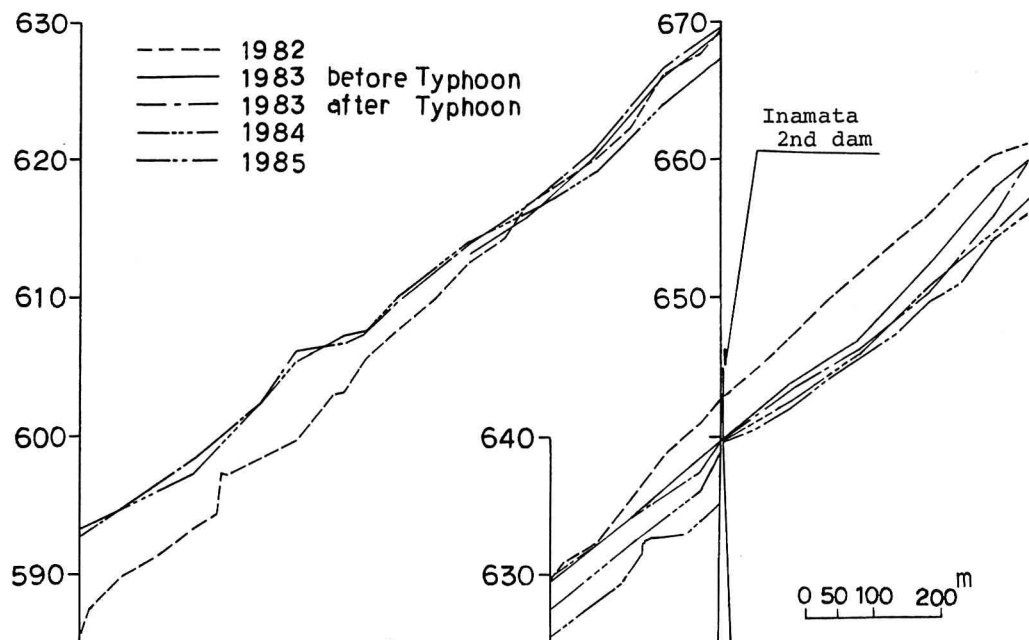
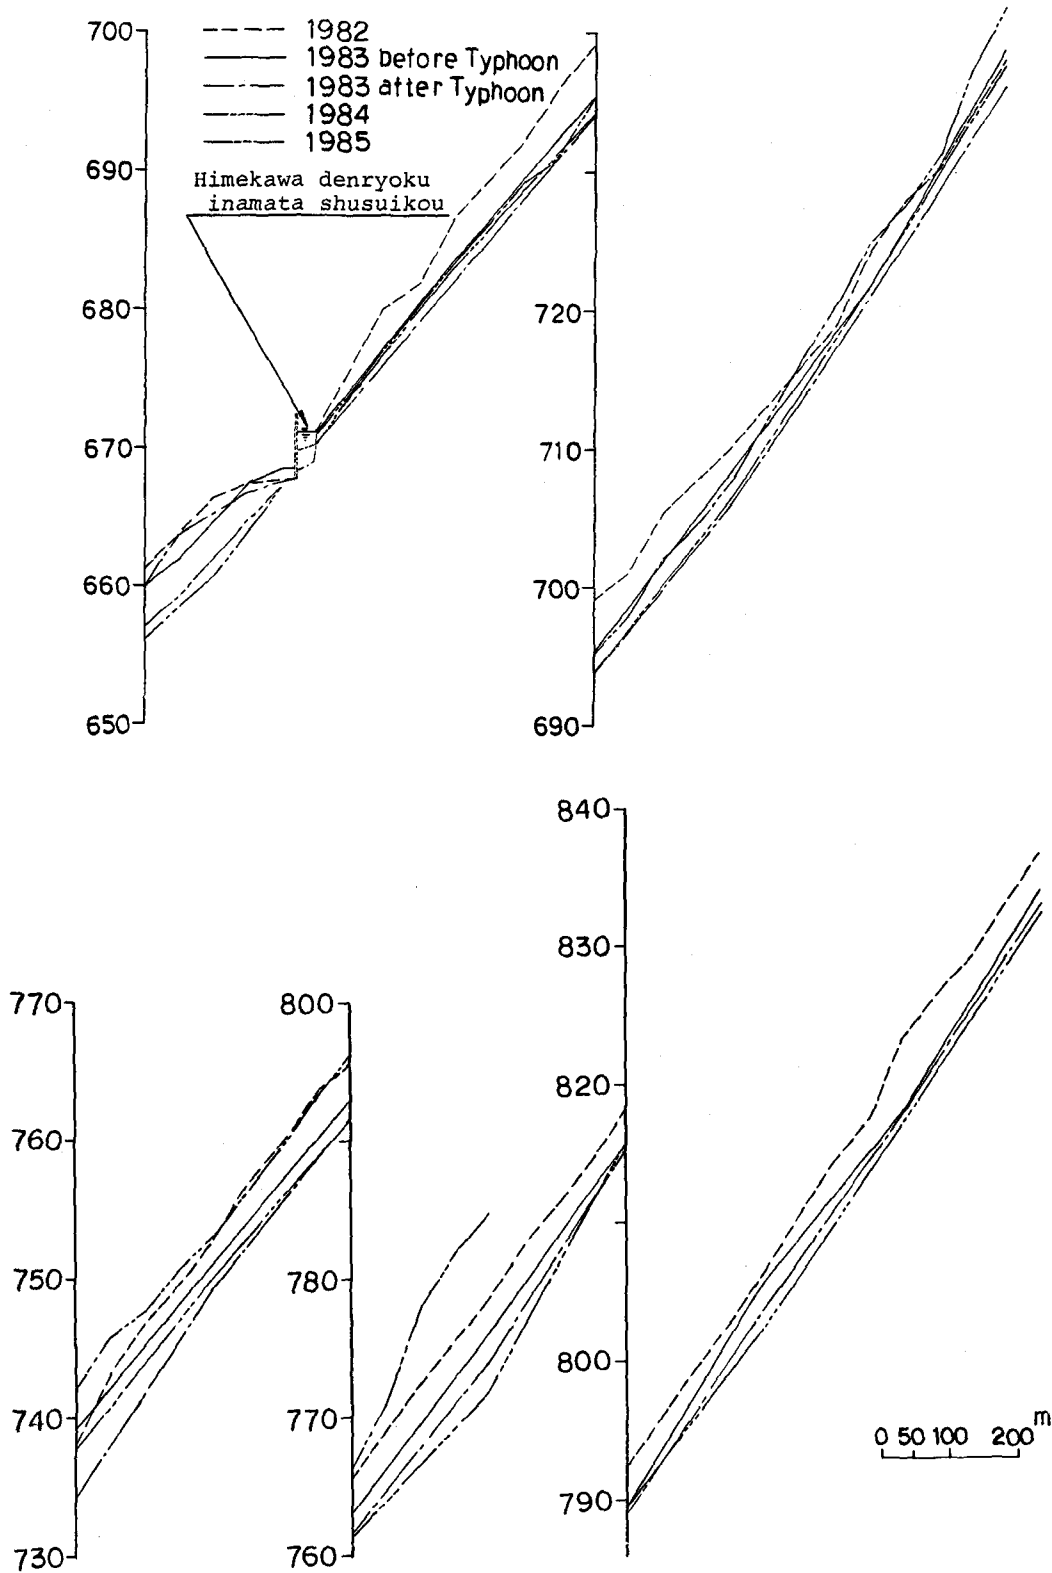
なお付録として上流域を含む河床縦断面図を示す。
