### 洪水流と波による相模川河口デルタの変形実態の調査

Field investigation of topographic changes of river mouth delta of the Sagami River due to flood flow and sea waves

建設省土木研究所海岸研究室長 宇 多 高 明 Takaaki UDA

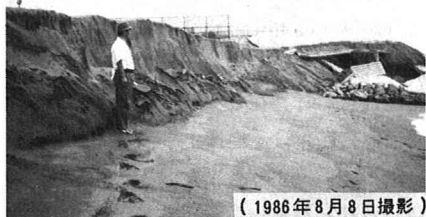
写真-4 河口左岸の状況

砂州付け根部分では海岸の侵食状況写真が撮られているので、それらの比較により侵食状況を理解することができる。写真-4は1986年8月8日に撮影された左岸の状況である。約1.7mの浜崖が形成されており、排水口の保護用マットの一部がぐずれ落ちている。写真前方の左岸近傍での浜崖の位置は左岸上にあるフェンス付近であることに注目しよう。写真-5はほぼ同じ位置より1987年5月29日に撮影した状況である。写真-4と比較すると浜崖は大きく後退した。左岸上のフェンスとの相対位置の比較によれば、汀
