## 小溪流(松山市)で発生した土石流と下流部での土砂流の特性

Study on Debris Flow in a Small Mountain Torrent  
and Sediment Flow in the Downstream Reach

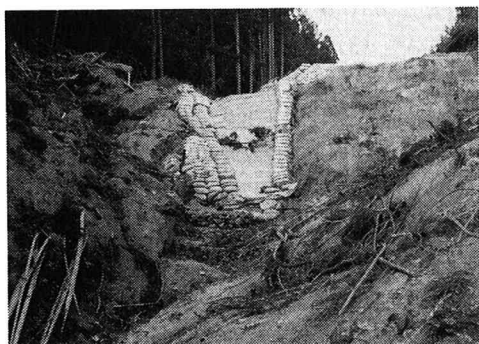
前出図-1の斜線部分は災害発生直後の現地調査および目撃した住民より提供された資料による洪水の痕跡および土砂・流木の堆積場所を示している。図中A地点で斜面が崩壊し、一部土砂が流動化してB地点の長谷池までの兩岸の崩落とそれに伴う杉木の流出を誘発したが流動土砂は長谷池までの河道に堆積し、その先端は長谷池を埋め尽くした。長谷池周辺の痕跡からは池を越えての土砂の流出した痕跡は認められなかったが池の堤頂部およびその直下流での洪水痕跡は堤頂部での越流水深が2~3mに及んだことを示していた(写真-1)。このことから、長谷池では上流からの土砂の流入で一時に池の貯水が越流したか、流木等で水が一時的に堰止められその水が流木とともに一時に流れ出したかのどちらかと推定された。この洪水流のため、ダム直下流部の両河岸部の大量の杉木が流失した。長谷池(B地点)からC地点までのV字谷では河床のほとんどに岩が露出しており河床堆積物は流送されていたが、兩岸の侵食は顕著ではなかった(写真-2)。C地点付近では、河床から5m以上のところに流木が残っており洪水位は高かったが、岸の表層の一部が侵食されていたものの、この辺りで大量の土砂が流された形跡はなかった。D地点の下流部の河床幅は1~2m程度であるが、ここに多くの石礫が堆積していた。この堆積による堰上げによって右岸の台地に洪水が流れ畑地の土砂を流出させるとともに、流木の一部を堆積させた(写真-3)。狭窄部となっているE地点からF地点においては土砂の流下した痕跡が認められたが、土砂の堆積や侵食はほとんど見られなかった。F地点より下流の扇状地に大量の細砂・流木の堆積があり、家屋の欠壊を招いた(写真-4)。

写真-1 下流側から見た長谷川堰堤

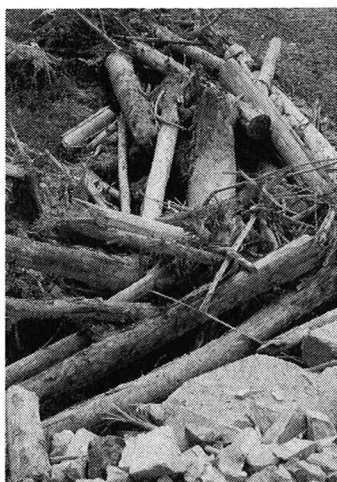
写真-3 堆積した流木と石礫(D地点の下流)

流送土砂は洪水後の堆積状況より推定せざるを得ないが、中流部D地点の下流部での河道堆積物は主として石礫であり、最大粒径が $1\text{m}$ 程度のものもあったが、直径が $20\sim 50\text{cm}$ 程度の石が主で総量は $5\text{m}^3$ 程度であった。これらはその地点より上流の河床に堆積していたものが掃流あるいは土石流に近い形で一時に流送されたものである。この中流部右岸側の畑地には流木の一部も堆積したが、幹の直径が $50\text{cm}$ 程度のももあり、表皮はほとんどはがれたい幹も折損していた。土石流は土砂の集合流動であり一度発生すると砂礫の掃流での移動とは全く異なり、より大きな砂礫の移動も可能となるが、掃流形式での移動を考えた場合、前節表-2の結果からD地点付近ではその上流では移動できた直径 $30\text{cm}$ 程度以上の石礫は移動しなくなり堆積することになる。このことは実測による土石流が停止した結果と考えられるこの地点での石礫の堆積を裏付けているものと考えられる。
