柳水制の試験施工とその機能の現地調査

FIELD TESTS ON GROINS UTILIZING NATURAL WILLOWS

Key Words : flood control and environment, riparian vegetation, field test, natural willow groin

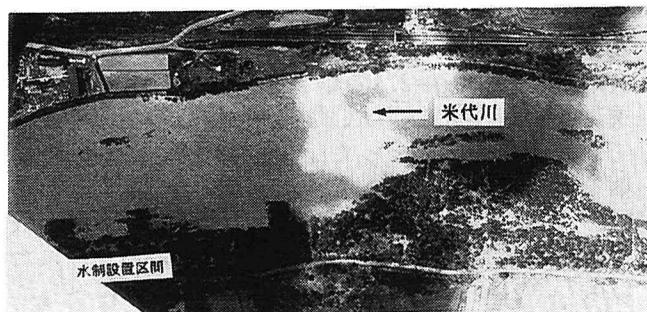
写真-1 柳水制設置区間の航空写真
(米代川, 5/9 13:00)

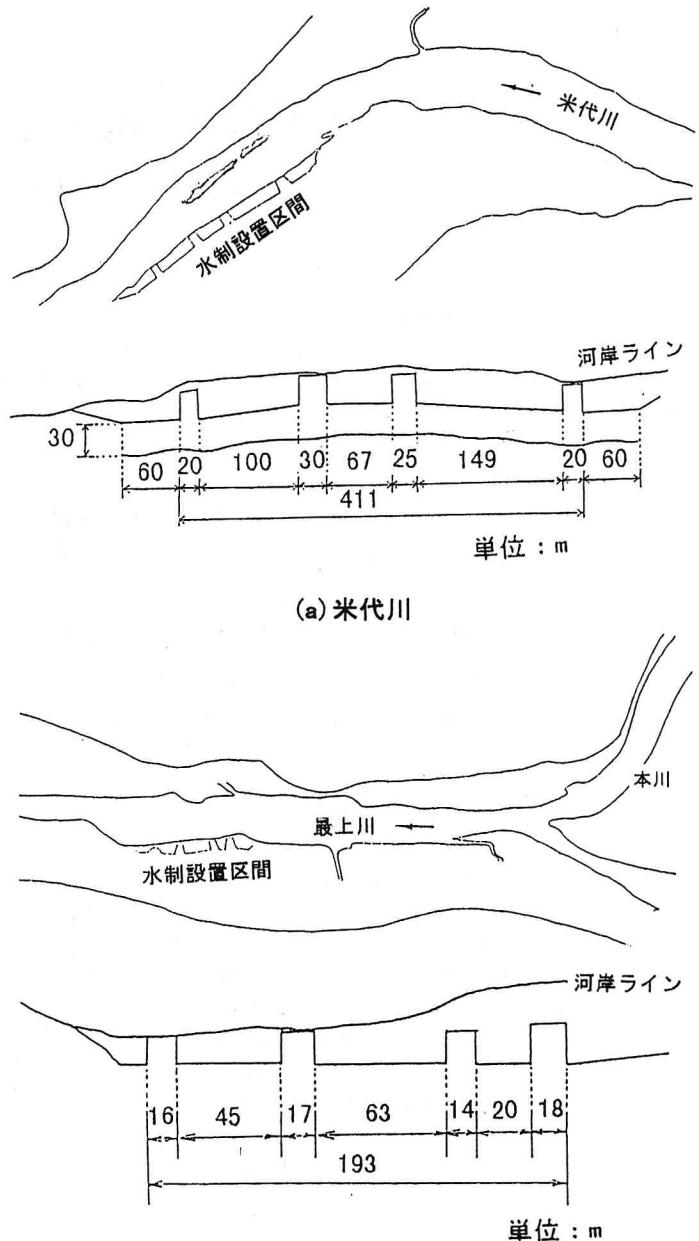
図-1 水制設置区間および水制配置

水制の試験工区は、39km付近左岸に位置し、川幅650m、河床勾配1/1600、河床材料は60%粒径26.5mmの複断面蛇行河道である。水制付近の弯曲部内岸の高水敷上には柳を中心とした樹木群が分布している。図-1(a)に示すように柳水制設置区間は弯曲部下流の左岸に位置している。この区間は、直上流の弯曲部外岸に集中した流れが内岸（左岸）に向かう位置にあり、また、外岸付近にある砂州が流れを内岸側に偏向させているため、弱い水衝部となっている。

水制突起部の長さは30m、間隔は67~149mとし、L/Dは上流から5.6, 3.2, 4.2である。河岸沿いの一様部分の幅は約30mである。

水制設置区間は最上川182km付近で、川幅は350m、河床勾配が1/540、河床材料は60%粒径25mmでありかなりの急流部である。図-1(b)からこの区間は弯曲部下流の水衝部に位置する。水制長は15m、水制間隔は20~63mでL/Dは上流から2.4, 5.2, 4.0である。また、一様部分は幅15mで残している。

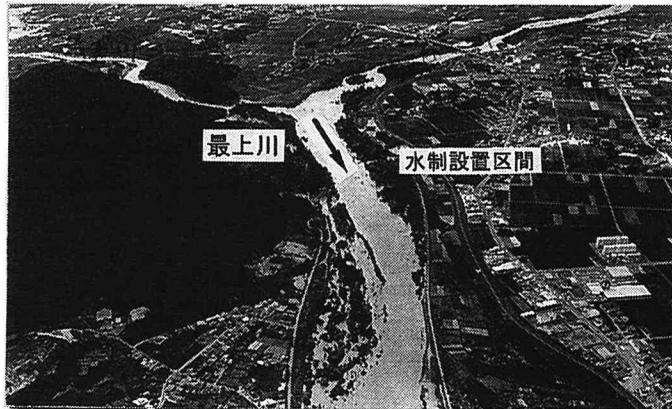
写真-2 柳水制設置区間の航空写真（最上川）

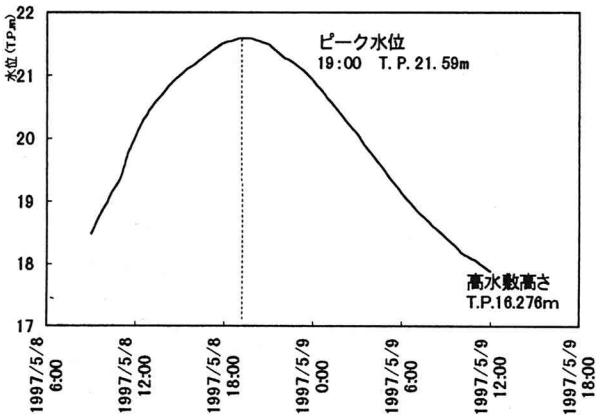
図-2 水位ハイドログラフ
(米代川、水制設置部上流端)

平成9年5月8日~9日に大きな出水があった。ピーク流量は、およそ2300m³/sであった。図-2に示す水位ハイドログラフからピーク水位は5月8日19時のT.P. 21.59mである。高水敷水深は最大5.3mに達し、このとき表-1から柳水制を構成する柳の84%が水没したことになる。高水敷に水が乗っていた時間は30時間以上であった。

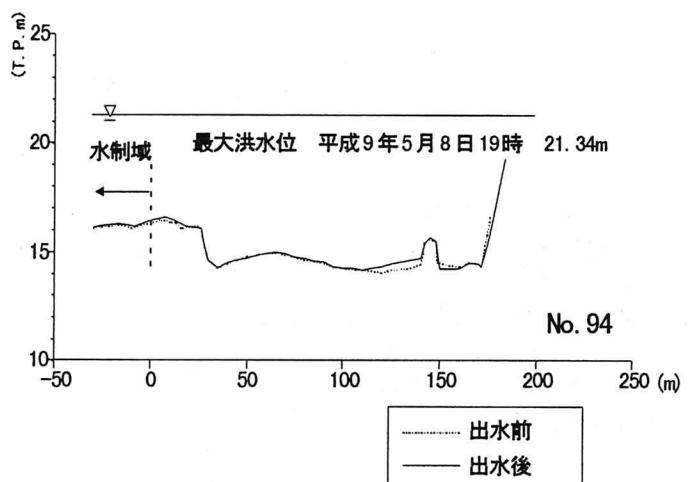
図-3 横断河床形状（米代川、第1水制付近）

図-3に代表的な断面として第1水制付近のNo. 94での横断河床形状を示す。柳水制域及びその周辺では最大20cmの堆積が生じている。これは、洪水位が高く、柳水制の流速減衰効果により水制内の流速がかなり小さくなつたことを示している。

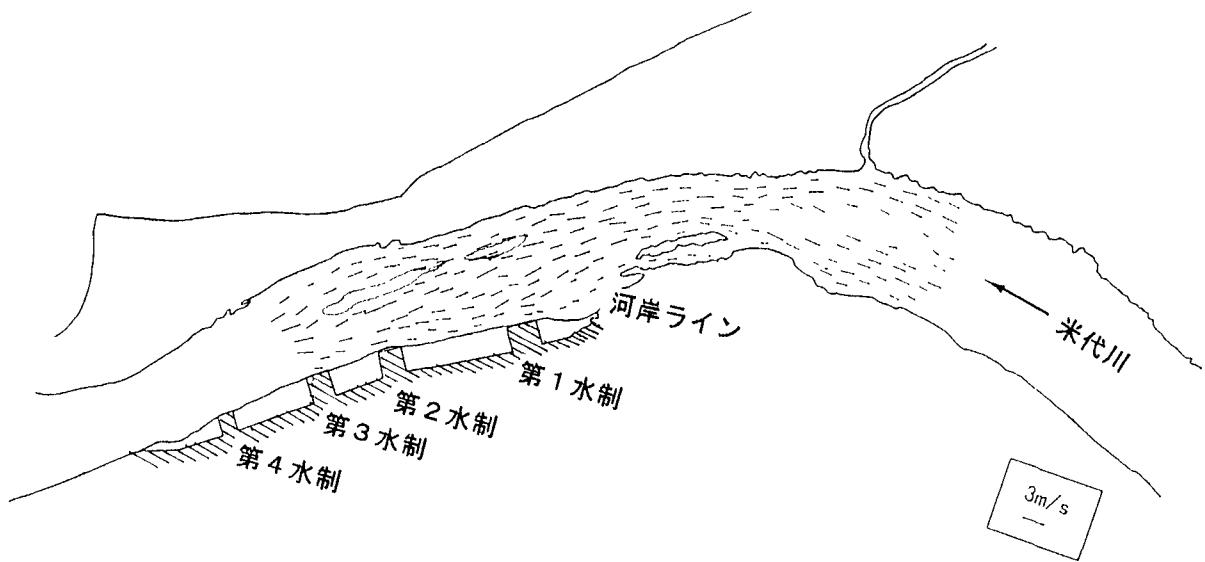
図-4 柳水制近傍での流速ベクトル
(米代川 5/9 13:00)

5月9日13時に撮られた航空写真から測定された流速ベクトルを図-4に示す。この時点ではすでにピーク水位から3.5m程度水位が下がっており、高水敷水深はおよそ1mであった。このベクトルはピーク時に撮影されたものではないが弯曲部外岸に集中した主

流れが、偏向を受け水制域に向かい流入しており、第1水制では先端部の水はねにより流心方向への流れがみられる。流速は主流部で3m/s、水制近傍では1m/s以下になっており、水制近傍で流速が著しく抑えられていることがわかる。

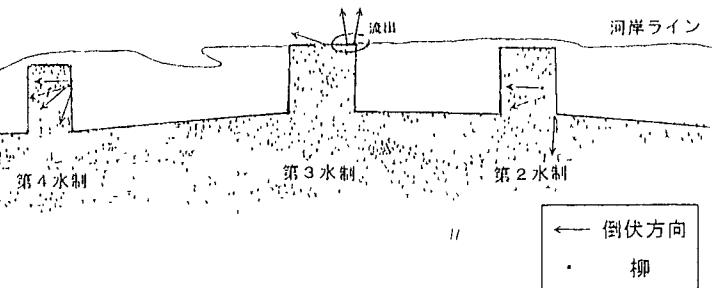
図-5 洪水後の柳水制の状況 (米代川)

図-5に米代川水制の洪水後の状況を示す。図中に柳水制を構成する各柳の位置を示している。図の矢印は柳の倒伏方向を示している。第2, 4水制では柳の倒伏がみられる。第2水制では水制の根元付近で柳の倒れた方向にばらつきが目立つ。第4水制には水制先端に孤立した柳の群があり、この付近に集中した流れが高流速を生じ、より大きな力が作用し、倒伏したと考えられる。第3水制では水制先端が低水路河岸ラインとほぼ一致しているため洪水流が河岸の柳の根元を直接洗うことになり、結果的に柳が3本流失している。第1水制では柳がほぼ一様に分布し、さらに上流にある砂州上の柳群によって流入が弱められ、柳の倒伏はみられなかった。このように柳の倒伏・流失は一部でみられるが、高水敷水深が高く、8割以上の柳が水没するという条件下にあって、柳水制は有効に働き、大きな洪水流に耐え得たと評価できる。

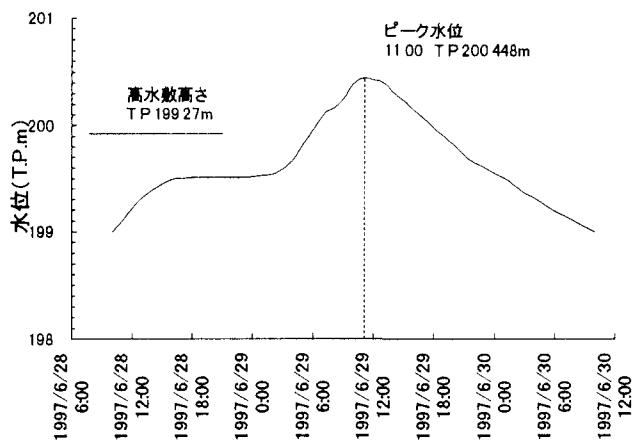
図-6 水位ハイドログラフ
(最上川, 水制設置部中央)

対象洪水は、平成9年6月28日～29日の台風8号洪水である。図-6に水位ハイドログラフを示す。ピーク水位は29日11時のT.P. 200.448mである。水制区間中央の高水敷高さがT.P. 199.27mであり、ピーク時の高水敷水位は1.1mである。表-1からわかるようにこの水位では水没した柳はほとんどなく、大部分は幹の一部が水につかっている状態であった。0.5mの高さで伐採された突起間の柳は、洪水発生の時点です1.0m程度の長さに成長しており、この部分が水没する程度の水深であった。この洪水はほぼ低水路満杯状態で長時間流れしており、低水路外岸すなわち柳水制前面に高速流が生じ、河岸が洗掘の危険に晒されている。

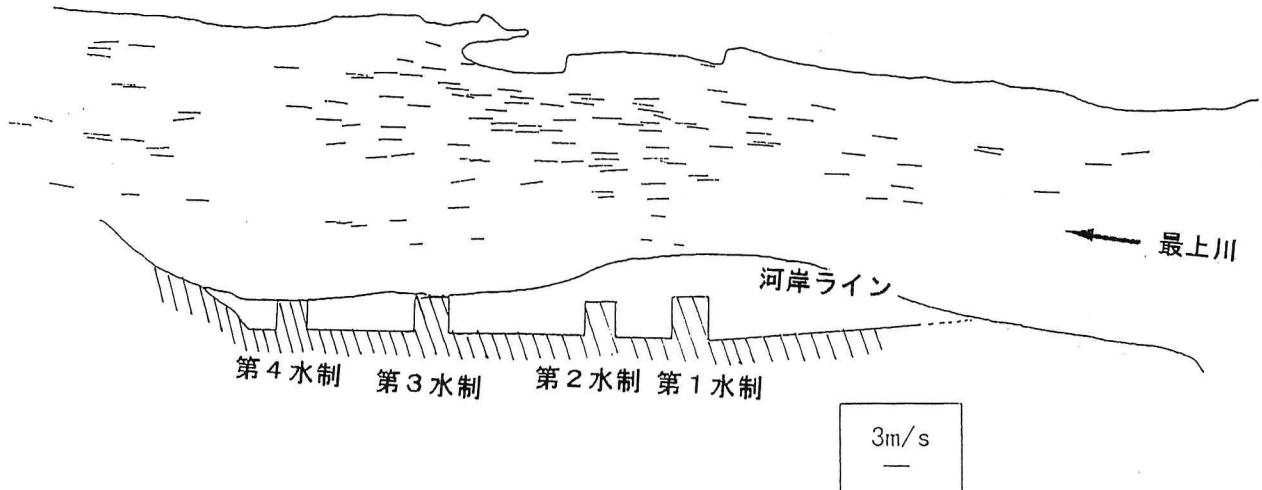
図-7 柳水制近傍での流速ベクトル（最上川 6/29 10:30）

図-7は、29日10時30分の航空写真から解析した流速ベクトル図である。この時間はほぼ洪水のピーク状態に相当し、主流部での流速は4.0m/sである。しかし、高水敷水深が1m程度であったため水制域、高水敷上での流速ベクトルは計測不能であった。

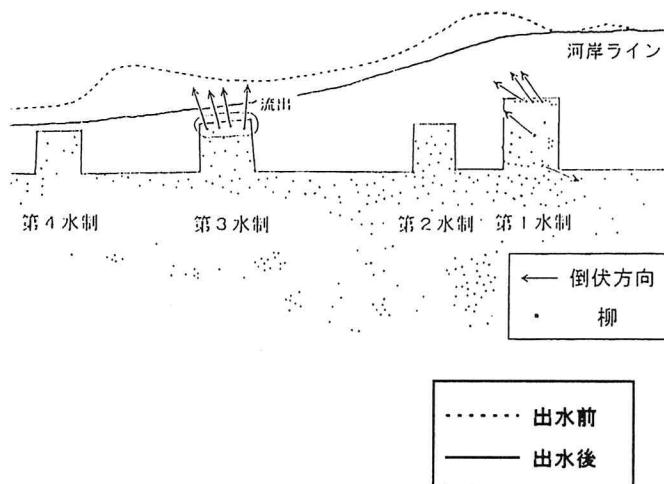
図-8 洪水後の柳水制の状況（最上川）

柳水制の洪水後の状況を図-8に示す。今回の出水では高水敷の最大水深が1.1mと低かったため、水制域への流入量および流入継続時間は米代川に比して著しく小さく、柳水制内での土砂の堆積も少なかった。しかし、ほぼ低水路満杯状態での流れが約40時間にも及んだ。福岡らの複断面蛇行河道の流れと河床変動の研究^{4), 5)}によれば、低水路満杯状態の水位の時が外岸付近の流速がもっとも大きくなり、また、外岸側河床の洗掘が最大となること、流砂量が最大になることが明らかにされている。このことは今回の洪水で水際の水制が著しく大きな侵食力に晒されてたことを意味している。事実、水衝部にあたる水制設置区間、特に第3水制先端付近では5mの河岸侵食があり、水制先端の柳は根が洗われ、数本の柳流失している。流失せずにその位置で川側に倒れてい

る柳は、低水路河岸を覆うように残っており、これらが木流し工的役割を果たし、それ以上の侵食を抑える役割を果たしたものと推定される。最上流の第1水制では倒伏がみられ、強い流れが作用したもの

と考えられる。しかし、倒伏方向がまちまちであつたことから、水制内での流れが一定でなく渦を巻いていたものと考えられる。第2水制は、第1水制により流れが弱められたために倒伏がなかつた。

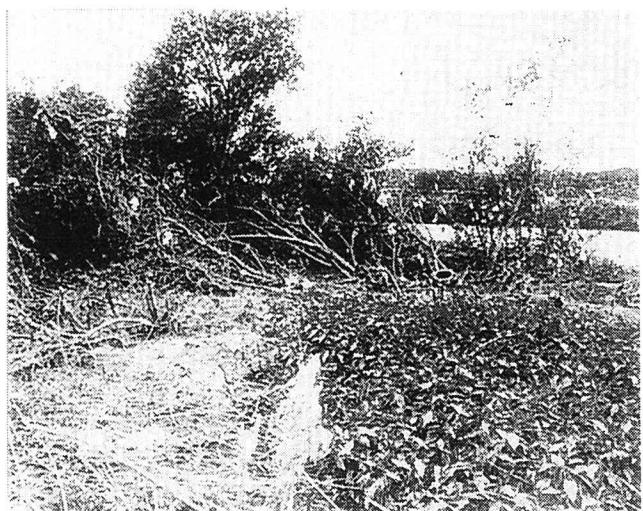
写真-3 倒木状況（米代川第4水制先端部）

は、先述した $L/D=7.2$ で行った室内実験^{2),3)}での流れと同様であり、水制突起部付近での水制間へ流入する流れと突起部を通過する流れによって水制域での流れが弱められ、水制付近の主流・二次流が抑えられていたと考えられる。しかし、柳の生育状態、密度分布によって一部では写真-3に示すような倒伏が生じていた。写真-3は第4水制先端の孤立した柳帯付近での倒伏である。柳の分布が偏っていたため、粗な所からの速い流れの流入によって生じていたものと考えられる。

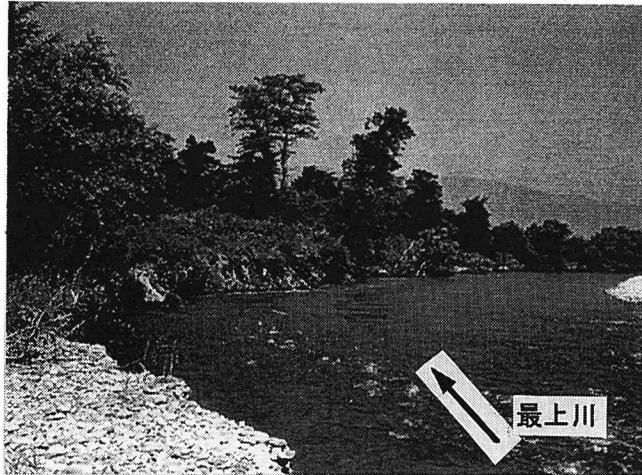
(a) 河岸の洗掘状況

写真-4 柳水制先端での倒伏・洗掘（最上川，第3水制）

これに対して、最上川の場合は高水敷水深が低かったため、水制内の流れは第1水制を除いては弱かつたと考えられる。しかし、低水路満杯に近い状態で流れている時間が長かったため河岸の洗掘が激しく、第3水制先端付近で河岸が洗掘し（写真-4(a)），柳が流失した。先述したとおり流失せずに

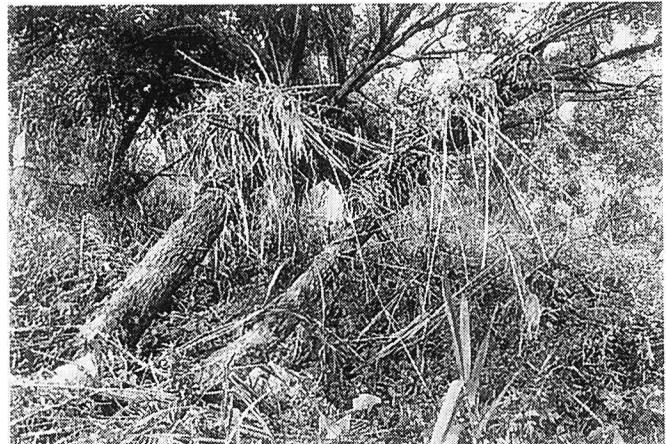
写真-5 水制部での倒伏（最上川，第1水制）

川側に倒れた柳は、河岸を覆うように残り、さらなる侵食を抑える働きをみせたと考えられる（写真-4(b)）。また、第1水制内部では、強い流れが直接作用したため柳の倒伏が一部生じている（写真-5）。
