# 大田原堰魚道におけるアユの遡上実験報告

A STUDY ON UPSTREAM MIGRATION OF AYU  
AT OTAWARA BARRAGE FISHWAY

本報告は、これらを背景として、現在建設中の大田原堰の左岸魚道において実施したアユの遡上実験結果の報告である。

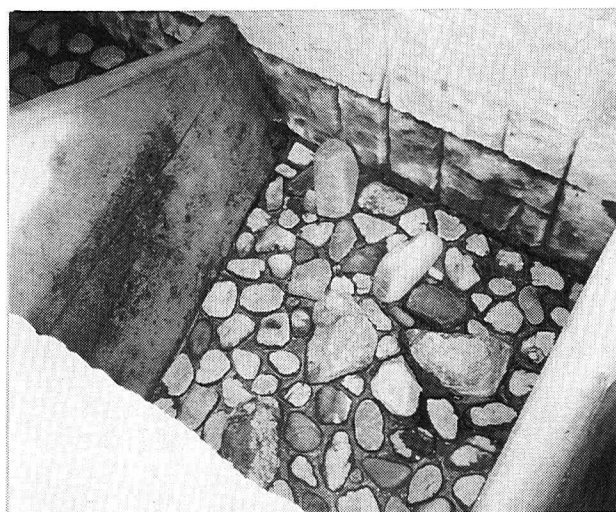
各底面の状況を写真-2～4、実験に用いたアユの個体数と体長組成を表-1 に示す。

写真-4 全面に粗石を配置した状態

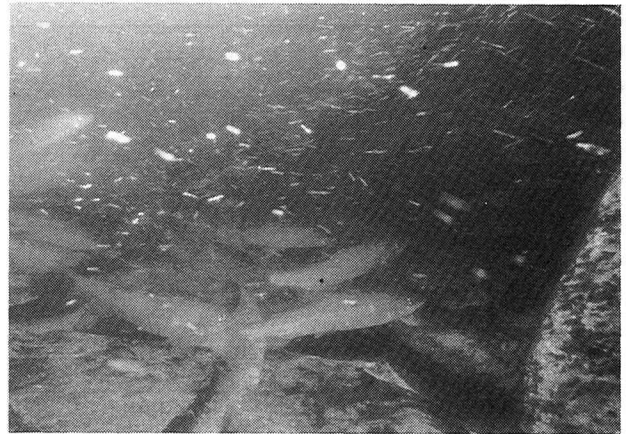
写真－５ 粗石下流に群れるアユ

潜水目視観察及び水中ビデオでは粗石を配置した状況では、粗石の周辺や下流側にアユが群れる様子が観察された (写真－5)。これらのことから底面粗石が全くないよりは粗石を点在した方が、粗石を点在するよりは全面に配置した方がアユの遡上には効果的である結果となった。
