台風 9719 号に伴う洪水による八坂川 河口沖干潟の地形変化の現地観測

Field observation of topographic changes of ebb tidal flat off Yasaka River mouth
in Oita Prefecture caused by flood associated with Typhoon 9719

宇多高明¹・清野聡子²・真間修一³・山田伸雄⁴
Uda, Takaaki, Satoquo Seino, Shu-ichi Mama and Nobuo Yamada

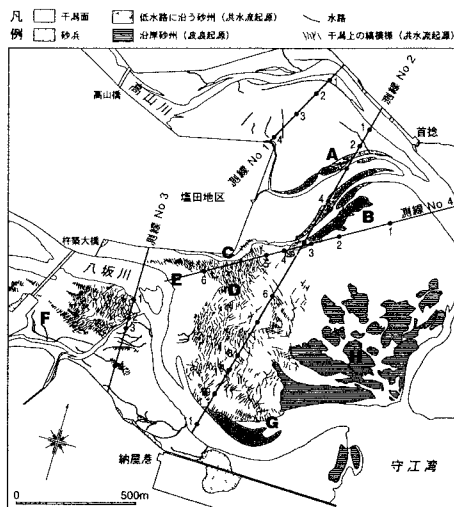
図-2 洪水後の干潟面の判読結果

1997年9月30日の午後、干潮時に干潟の空中写真撮影を行った。当日は部分的に雲がある条件ではあったが、干潟状況をほぼ観察可能な空中写真を撮影することができた。図-2には空中写真の判読結果を示す。図には主要な地名も併せて記入してある。高山川の河口に架かる高山橋の直下流から高山川の流路が左に湾曲したあと交互砂州を形成しつつ対岸方向へと流れ、そこで護岸に沿うようにして再び直線的に流れ下っている。この流れに対して首捻防波堤が突出しているために、流れはその先端をかすめるようにして流下している。

干潟上の流路はA, B間にあり、Aから高山川との合流点までには両者が重なり合っている。A付近での流路幅は約10mである。A, B間の流れの主要な起源は塩田地区南端部のC付近で干潟上に乗上げた流れと考えられる。なぜなら、CとBの間には北東方向へと滑らかに洪水流が流れたことが干潟面上の様相から判読されるからである。ただし、一部は高山川方面から干潟上流れ込んだ洪水が塩田地区の北東側端部を回り込んだことがAと塩田地区の間の干潟上にできた流路跡から判読される。しかしその規模は干潟面上に残された洪水流の痕跡の程度から考えて大きくない。結局、A, B間の流路では主として八坂川の洪水が流下したと考えられる。

塩田地区南端部のCとその沖のD付近には鱗状の細長い模様が幾筋も観察される。この模様は上流側のE付近および塩田地区沖で不明瞭となる。洪水流は塩田地区南端部のC付近を通過して流下したことを考えると、この模様は直進してきた八坂川の洪水が干潟上に乗上げ、流速が低下したために掃流力が低下して土砂が堆積した際形成されたと判断できる。この状況をCから南～南東方向を向いて撮影したのが写真-2である。ボートのすぐ沖に水路が見えるが、この水路はCのすぐ南側に見える流路である。写真によれば、この流路沖には広い範囲にわたって規模の大きな砂堆が形成されていることが明らかであり、砂堆の向きはいずれの写真においても洪水流が右から左側へと流れたことを示している。

測定精度約1cmでの詳細測量は図-2に示すように4測線で行った。測線No.1は塩田地区の北側において高山川沖の流路を横断するもので、塩田地区の北東側隅角部から対岸へと伸びる延長421mの測線である。測線No.2は納屋漁港から首捻り付近を結ぶ延長1,611mと最も長い測線であり、干潟をほぼ横断する測線である。測線No.3は八坂川河口部にある杵築大橋の下流300mにおいて八坂川を横断する測線である。測線No.4は杵築大橋下流の八坂川の左岸から灘手地区を結ぶ測線である。これらの測線のうち、測線No.1については台風前の1997年8月18日と台風後の9月27日に測量を行った。それ以外の測線では1996年8月6日と、台風後の1997年9月28日～10月17日に測量を行い、台風前後の干潟の地形変化を調べた。なお1996年の測量では測点間隔が約50mとやや粗いが、1997年8月18日～10月17日の測量では5mと非常に短い測点間隔とした上、著しい地形変化点の位置も測定した。

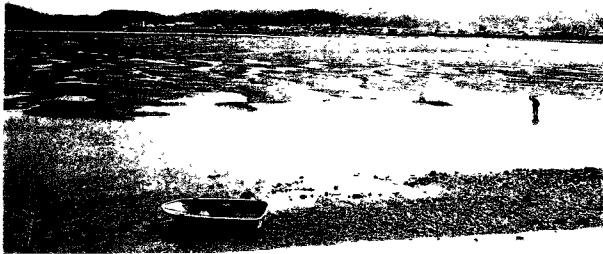
写真-2 塩田地区南部八坂川沖に形成された砂堆

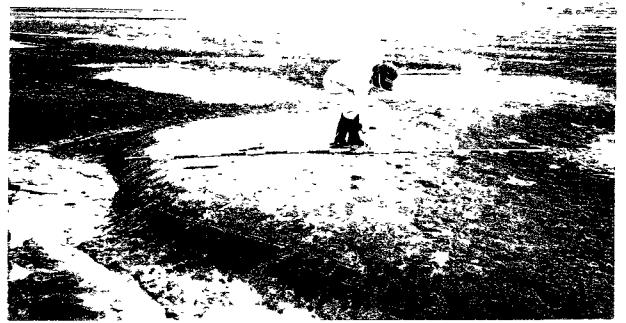
写真-4 砂堆の波長(約5m)

示す。砂堆は下流側では安息角に近い角度で急斜面を形成して堆積しているが、砂堆の上面は比較的平坦である。また、写真-3, 4によれば砂堆の高さは約0.3m、波長は約5mと読みとれる。この砂堆は強い3次元性を有しており、また砂堆の下流側斜面の掘削調査によれば既存のシルト質で、貝類を多く含む洪水前の干潟面上に粗砂層が重なっていることが観察された。この付近より上流のE付近では写真-5に示すように干潟面には洪水前と大きな変化は観察されず、生物活動が盛んな小さな凹凸が存在する干潟面の状況が観察された。

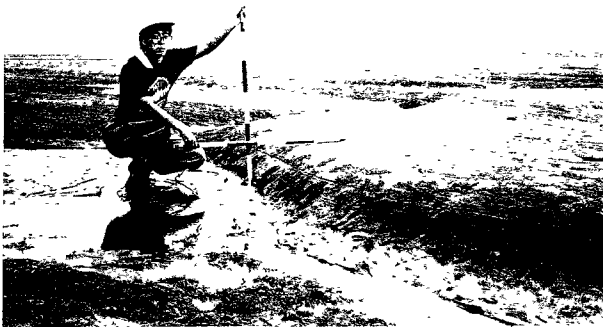
写真-3 砂堆の波高(約0.3m)

写真-3には、C, Dの中間地点での砂堆の撮影結果を

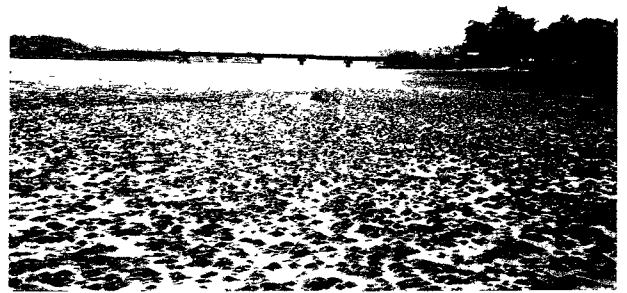
写真-5 砂堆の上流域における生物活動が盛んな干潟面の状況
