# 浅い汽水湖における密度成層の破壊特性

THE BREAK OF DENSITY STRATUM IN SHALLOW BRACKISH LAKES

道上 正規<sup>1</sup>・檜谷 治<sup>2</sup>・矢島 啓<sup>3</sup>

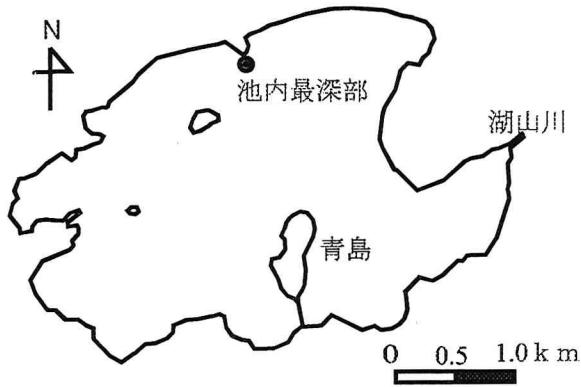
(a) 湖山池の概要

1997年9月2日18:00~8日18:00の6日間にわたり、湖内最深部（水深約6.5m）（図-1(a)参照）において約3時間間隔で水温・塩分濃度（東亜電波工業CM-14P型及び柏木デジタル塩分計S-31型を使用）、DO（東亜電波工業DO-14P型使用）について鉛直方向に20cm毎に観測を行うとともに、9月4日~8日の毎日18:00に同地点において上・下層の採水を行い、窒素およびリンの栄養塩類の測定を行った（セントラルガスクロマトグラフHC-1000型及びTNP88M型使用）。

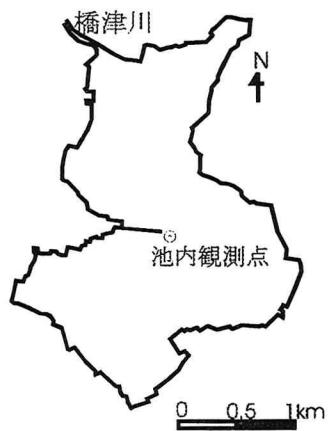
(b) 東郷池の概要

1998年7月8日から湖内中央部(図-1(b)参照)の水深約3.3mの地点に小型水温計(onset社Tidbit使用)を鉛直方向に20cm間隔で16個設置し、10分間隔で水温を自動計測した。また、7月10日、14日および31日の3回同地点で20cm間隔でのDO、塩分濃度などの測定(YSI社SCOOT使用)および10日と31日については上・下層の採水を行い、窒素およびリンの栄養塩類の測定(前述の機器使用)を行った。

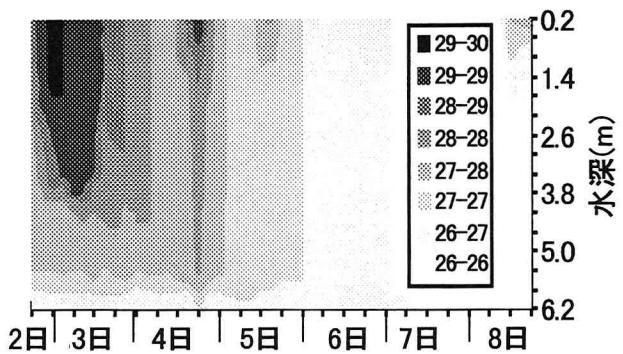
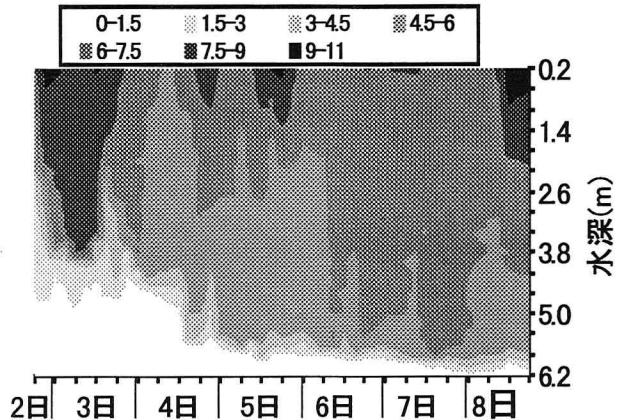
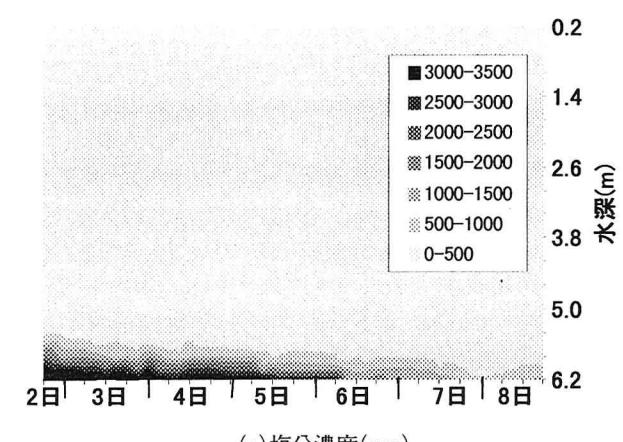
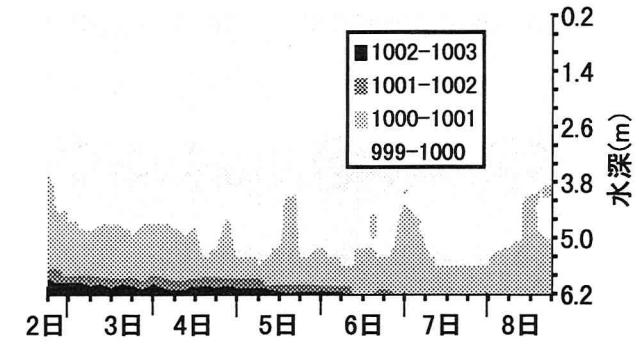
図-2 定点観測における鉛直分布の時間変化

定点観測における鉛直分布の時間変化を図-2(a)～(d)に示す。調査結果より、調査開始直後は8月下旬の3m/s未満の風速の継続が影響し、上下層で水温差約3～4℃の水温成層が(図-2(a))、また8月中旬に流入した塩水が滞留して塩分成層を伴った密度の二重成層が形成されている(図-2(c))。その後、水温に関しては9月3日以降徐々に鉛直方向に混合している。また、密度に関しては、最下層以外は明確な時間的変化は見られないが、最下層厚約0.2m程度の塩水層は、9月5日の正午からやや減少している(図-2(d))。しかしながら、9月8日でも消滅しなかった。これらの成層破壊の条件として湖山池から約1km北にある鳥取空港での風況(地上10.2m)(図-3)に着目すると、水温成層の破壊時には9月3日～4日の風速約5～10m/sの北風、塩分成層の減衰時には9月5日からの風速約3～5m/sの南風が吹いており、この風による吹送流が影響していると考えられる。塩分成層に関しては、北風より南風の影響を受けているが、この原因是、塩水の滞留する最深部が湖山池の北側に位置しており、南方向からの風の場合に吹送流が卓越するためであると考えられる。

DOの鉛直分布は、調査開始直後は水温と同様、上下層における差が大きく、低溶存酸素域の層も厚い(図-2(b))。そして、風の影響により湖水が循環し始め、水温成層が徐々に破壊されるにつれ、DOも同様に鉛直方向に混合されているが、水温が上下層において一様になつても、低溶存酸素域は減少はしているが残っている。これ最下層に滞留する塩水層により、湖水が循環を妨げ

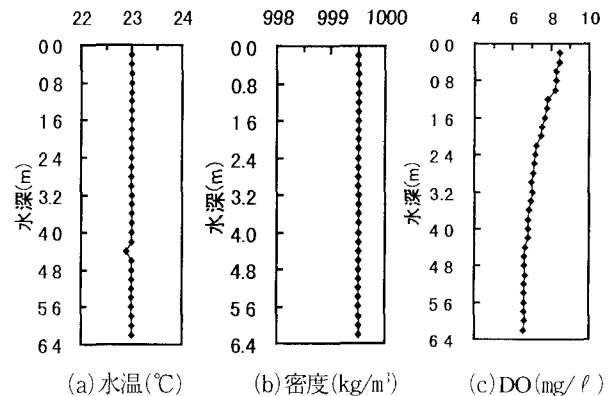
図-4 1997年9月16日の観測結果

つぎに、同地点での1週間後の9月16日の鉛直分布調査結果を図-4に示す。図からわかるように最下層の塩分層は完全に消滅している。この間では、9月12日～15日の台風時の風速10m/sを越える北東の風が発生しており、この風による流れによって、最下層の塩分層が破壊されたものと思われる。

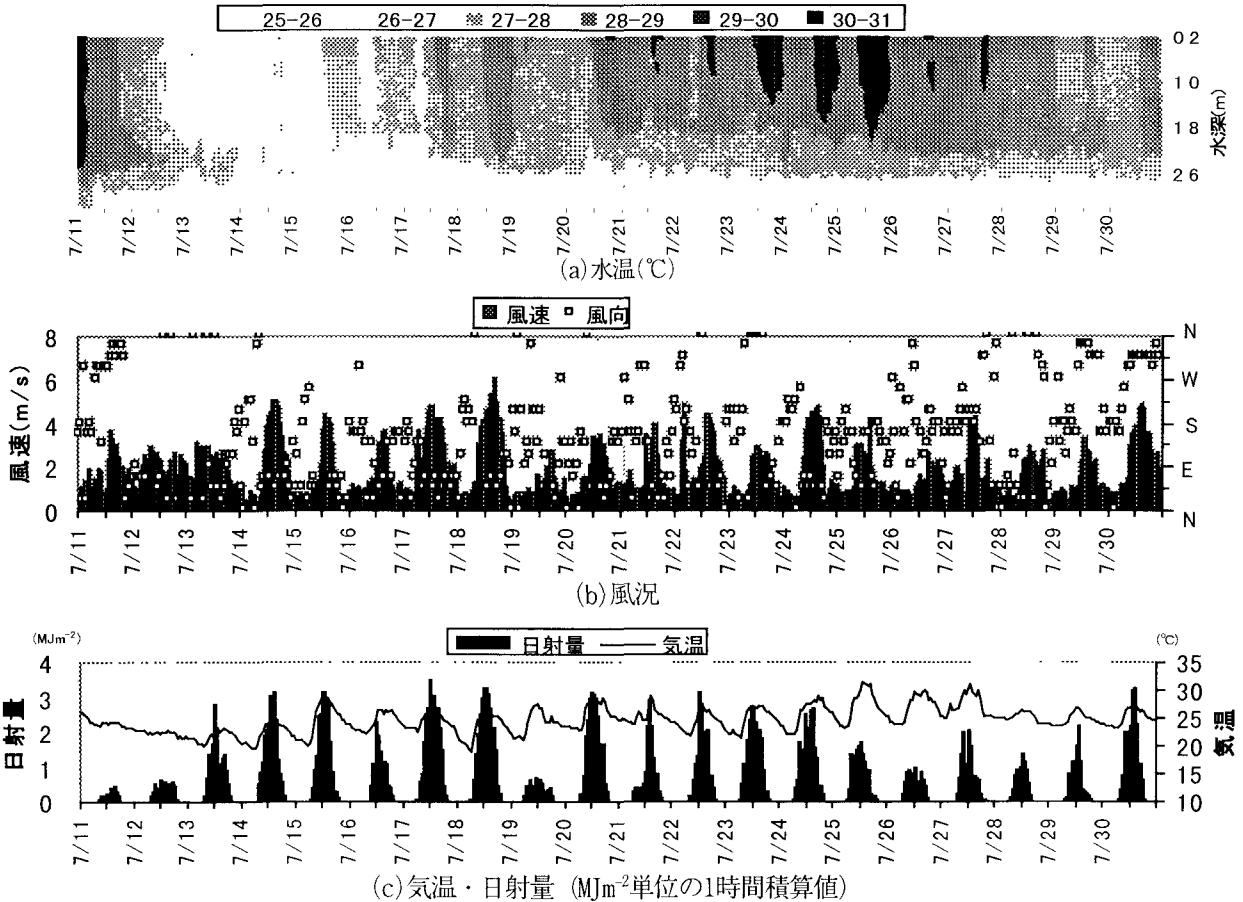
図-5 東郷池における観測結果および気象概況データ（1998年7月11日～7月30日）

東郷池における観測結果を、橋津川沿いに設置されている農業用気象観測所から得られた気象データとともに図-5(a)～(c)に示す。これらの図より水温の変化は気温あるいは日射量の変化と同様な日変動を示しており、7月20日から25日のように日射量の多く、風速が弱い日が続くと、日中30°Cまで上がった水温は夜間28°C程度まで下がる。この時、日中昇温する範囲は最大約2mまで達し、混合層が毎日発達しているのが確認できる。しかし、それ以深は比較的一定の水温を保っている。

図-5(b)に示すように、観測期間中風速(地上6m)は弱く、10m/sを超える日はなかったものの、風速5m/s前後の値を記録した7月18日、19日の水温変化をみると、約2.5mまで水温一定の層がみられ、混合層がかなり発達している

ことがわかる。しかし、この程度の風速では最下層まで水体が混合することはなかった。

7月11日には日雨量93mmを記録したが、東郷池に流入する河川の洪水到達時間は1～2時間であることから、7月13日からの水温の低下は、11日から13日かけての気温の低下にともなって生じたものと考えられる。ここで注目したいのは、7月13日からの最下層部での水温低下である。これは先に述べたように、橋津川設置の水門操作に伴い、日本海から低温で高密度の海水が流入してきた結果であると考えられる。

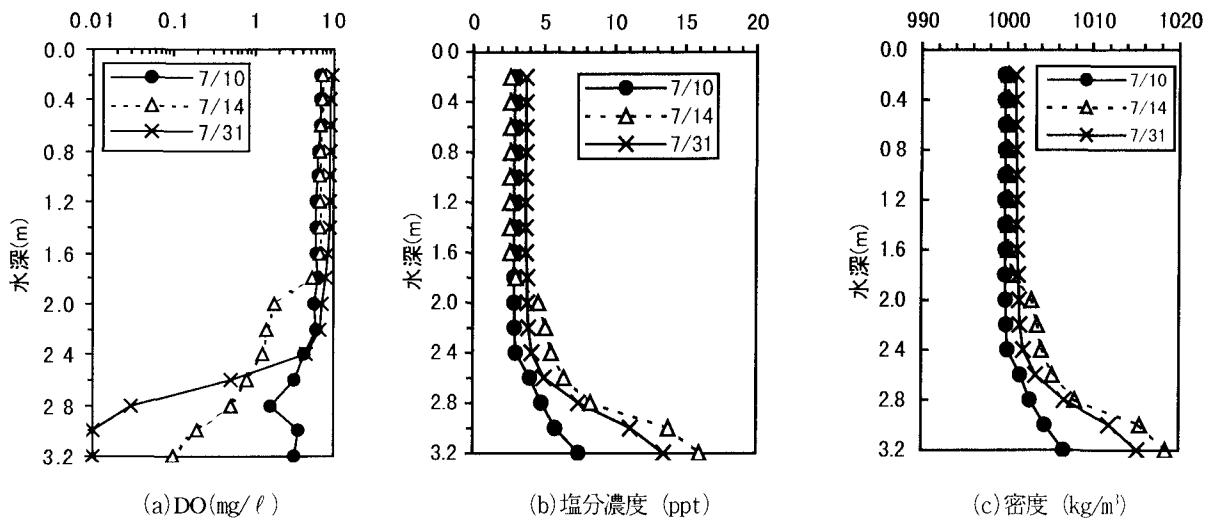
図-6 東郷池での現地観測による鉛直分布

7月10日、14日、31日に現地調査を行った際の、DO、塩分濃度、密度の鉛直分布を図-6に示す。

図-6(a)に示すように、DOは7月10日は下層まではほぼ一定であった。しかし、強い成層が発達してきた7月13日以降である7月14日は2m以深で嫌気状態となっている。7月18日と19日には5m/s以上の少し強い風が吹き鉛直混合が進み密度成層が弱まったこともあり、7月31日の時点では、2.6mより浅い上層ではDOが改善したが、それより深い層ではさらにDOが低下し、強い貧酸素状態となっている。このように浅い湖といえども、いったん強固な成層が形成されると水塊が容易には混合せず、水質

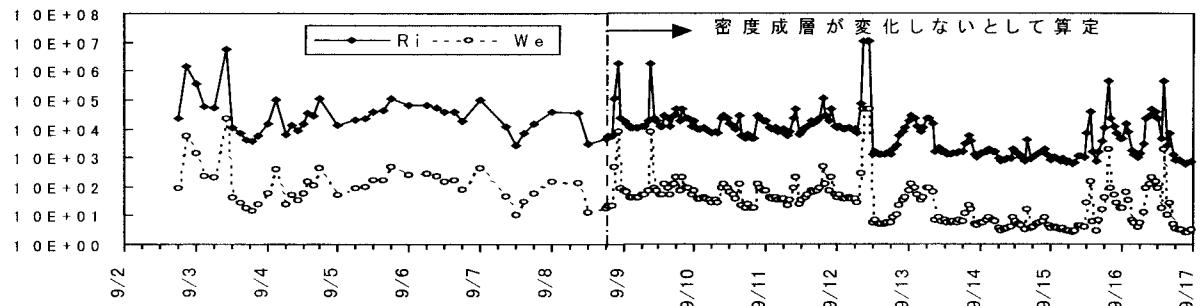
(a) 湖山池における $Ri$ と $We$ の変化

湖山池におけるパラメータの変化を図-7(a)に示す。ただし、9月8日18:00以降の密度成層のデータがないので、それ以降同じ成層状態が維持されたとして推定した値を示している。

この図から、9月12日の昼頃までは  $Ri$  は約10,000を越え、 $We$  も10を超えており、容易には混合しない状態であることがわかり、観測の結果を裏付けている。また、それ以降風速の増大とともに、2つのパラメータの値は減少し、9月15日の2:00ごろから  $Ri < 850$ 、 $We < 3$  となっている。すなわち、このときに成層は完全に破壊されたのではないかと推定される。

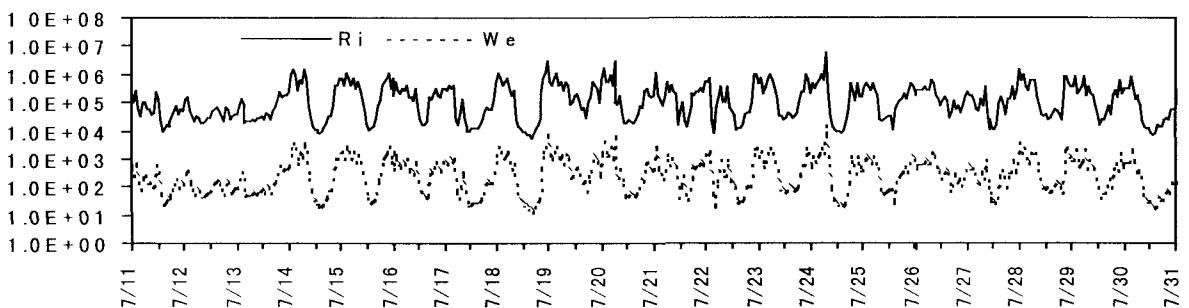
(b) 東郷池における $Ri$ と $We$ の変化

図-7(b)に結果を示す。この図からわかるように全期間で  $Ri$  は10,000を超えており、 $We$  も10を下回ることがな

く、成層の破壊の条件に達していないことがわかる。また、このとき、成層を破壊する風速を算定してみると、 $Ri$ 数の条件では約18m/sの風速が、 $We$ 数の条件では約13m/sの風速がそれぞれ必要であった。この風速は夏期の通常の風況で得ることは難しく、台風などに伴う強風がない限り成層が破壊されないことが明らかとなった。
