1998年洪水による那珂川水系余笠川の河道変動について

CHANNEL VARIATION OF THE YOSASA RIVER TRIBUTARY OF THE NAKA RIVER DUE TO 1998 FLOOD

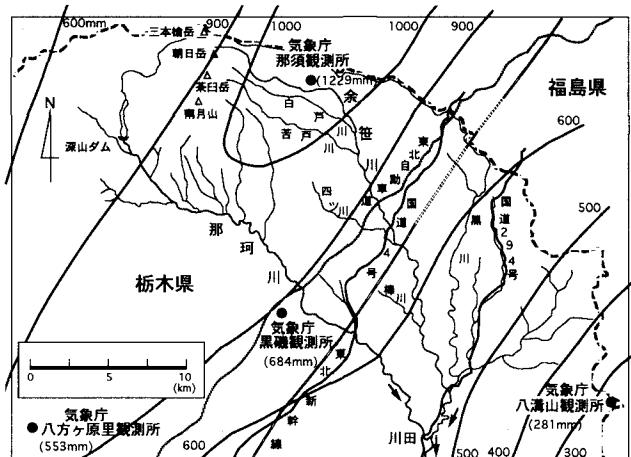
図-1 余笠川流域と連続雨量分布

一級河川那珂川水系余笠川は図-1に示すように、標

高1,896mの朝日岳に源を発し、那須高原の中央部を貫流しながら途中で白戸川、苦戸川(にがとがわ)等の支川の流入をみた後、黒川と合流し、川田付近で那珂川と合流する。那珂川との合流点までの幹川長は約33km、流域面積は約122km²である。

平成10年8月26日17時から8月31日24時に至る連続雨量の分布は図-1に示すように、那須雨量観測所で1,229mm、黒磯観測所で684mm、八方ヶ原里観測所で553mmというように、北東-南西方向に極めて大きな値を記録した¹⁾。本研究では、東北自動車道より上流域での余笠川の河道変動特性に焦点を絞っているので、水害外力として那須雨量観測所で記録された降雨波形を代表降雨として用いることとともに差し支えないであろう。

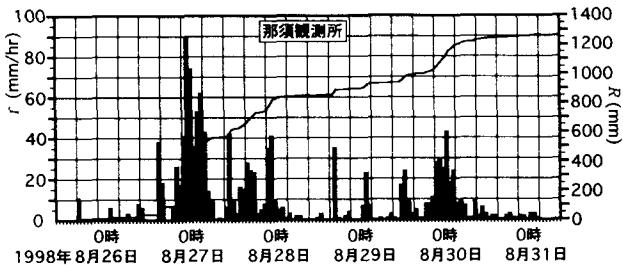
図-2 那須雨量観測所で記録した時間雨量と積算雨量

那須雨量観測所で記録された時間降雨強度と積算雨量を図-2に示す。8月27日午前1時から同日午前2時までの

1時間に90mmの極めて強い降雨を記録している。また、同日午前2時～3時、午前4時～5時、午前5時～6時の3時間にも時間降雨強度が50mmを超える強い雨を観測している。8月29日～8月30日にかけても、比較的強い降雨を記録しており、この二山の降雨が下流の那珂川で二山の洪水を引き起こした。結局、8月26日17時～8月31日24時の約6日間で1229mmという記録的な連続雨量を記録し、6日間で年間の約8割の雨が降ったことになる。

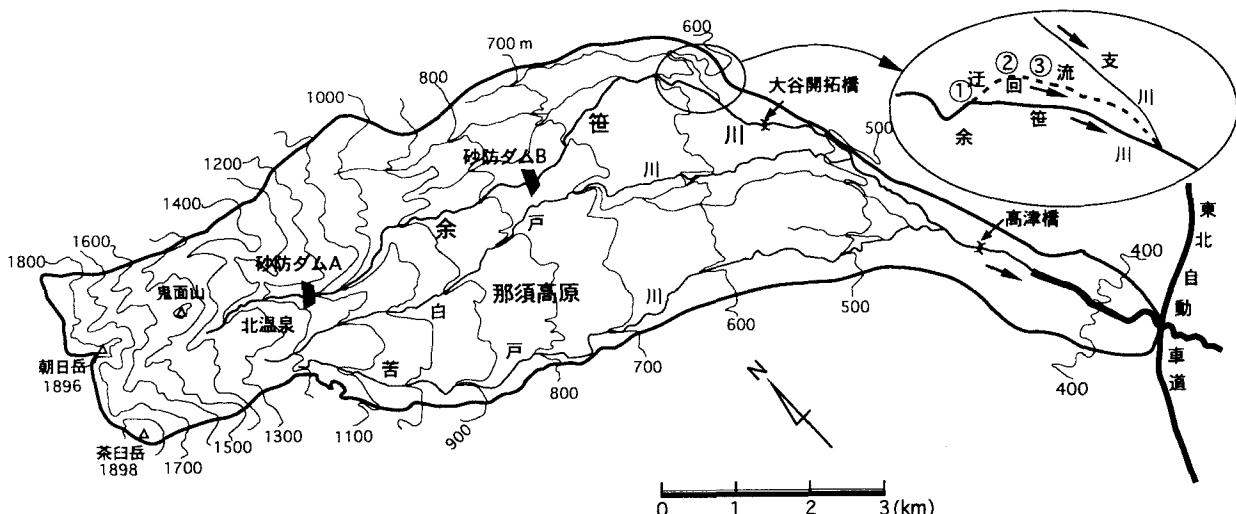
図-3 対象とする余笠川流域

対象とする余笠川の流域は、図-3に示すように、東北自動車道から上流域とする。この部分の流域面積は約38.22km²で、河道長は約17kmであり、北温泉にある砂防ダムAから東北自動車道までは約14km程度である。砂防ダムBの下流約2km地点と大谷開拓橋の上流約1km地点の2ヶ所で余笠川の左岸から小支川が流入し、さらに大谷開拓橋と高津橋の間の右岸側から白戸川と苦戸川が流入している。流出解析には図-4に示すような3段直列のタンクモデルを用いる。降雨データとしては、対象とする流域がほぼ那須雨量観測所の近辺であることから、ここで記録された降雨データを用いることとする。

大谷開拓橋より上流では、図-3 中の拡大図に示したように余笠川は①の所で分岐して流れた。災害後、河道内にはうずたかく流木の山が数カ所に形成されていた。これらの流木の多くは落葉広葉樹のものであり、杉などの針葉樹の流木はわずかであった。①地点には直径十数cm～数十cm もの礫が新たに堆積しており、強い掃流力がこれより上流で生じていたものと推察される。迂回して流れた②の地点は周辺が杉林であり、渓岸崩壊によって多くの杉が倒れていた。これらの杉は倒れてはいたものの流出しておらず、周辺の様子からも杉の木が流木となって流出した形跡は見られなかった。

この地点より上流には砂防ダム B (谷止工) (図-3 参照) がある。このダムの直上流には小規模な土石流堆積物が見られたが砂防ダムはほとんど満砂しているものの、袖部では満砂しておらず、土石流がこのダムまで達したような形跡は見られなかった。したがって、このダムから下流への大規模な土砂流出は無かったものと考えられる。

砂防ダム B からさらに上流には北温泉 (図-3 参照) があり、その直上流には砂防ダム A が設置されている。砂防ダム A は満砂しているが、この温泉での被害はなかった。

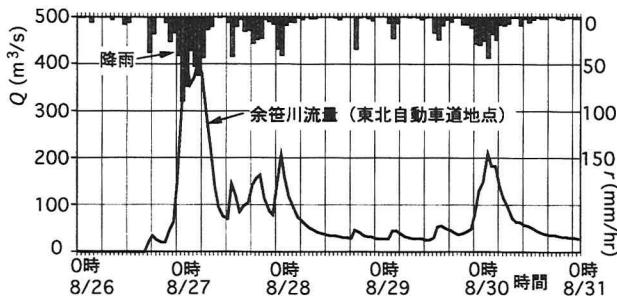
図-5 余笠川の洪水ハイドログラフの計算結果

無いことから、ここでは小葉竹²⁾が火山岩地域にタンクモデルを用いる際に推奨している定数を用いる。計算結果を図-5に示す。なお、基底流量はゼロとしている。同図より、東北自動車道地点における洪水ハイドログラフのピーク流量は8月27日午前2時頃と5時頃に発生し、約400m³/s程度となっている。この結果は須賀ら³⁾によって推定されたピーク流量と近い値となっている。流量観測値が無いのでこの計算結果を検証するのは困難であるが、高津橋下流約800mにある流路工付近での洪水痕跡と後述する河床変動計算での最大水位とを比較すると図-6のようであり、比較的両者は良く一致していることからピーク流量はこの程度であったと推察される。

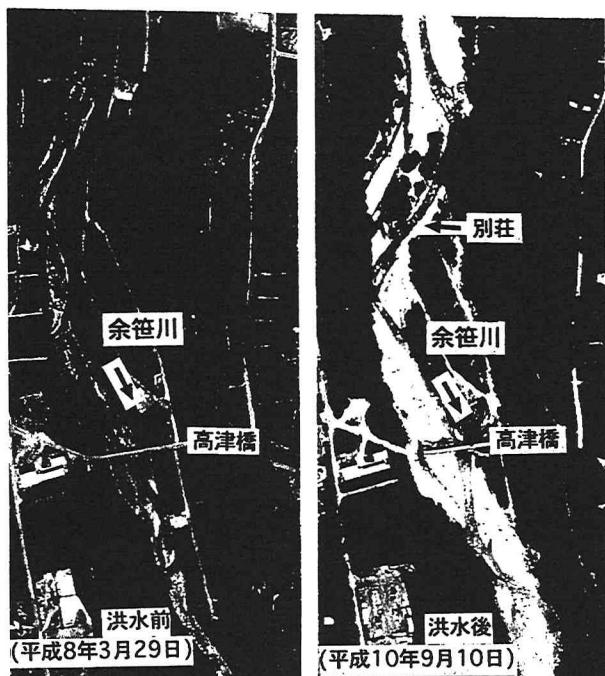
写真-1 高津橋の直上流の河道変動

写真-1は高津橋の上流域の空中写真を示したものである。左側が災害前（平成8年3月29日）の、右側が災害後（平成10年9月10日）の写真である。災害前の写真からは旧河道内には植生が密に入り込んでいるのがわかる。災害後の写真では中洲に部分的に植生が取り残されているが、旧河道と思われる所を洪水は全幅で流れた形跡が伺える。写真中に「別荘」と示した中洲は、災害前には右岸側にのみ、みお筋が見えるが、洪水後の主流は左岸側に寄っている。この中洲の最下流地点には、家屋が奇跡的に残っており、この家屋の直上流には被災した家屋と上流から流れて中洲の樹木に引っかかった家の残骸が見られた。

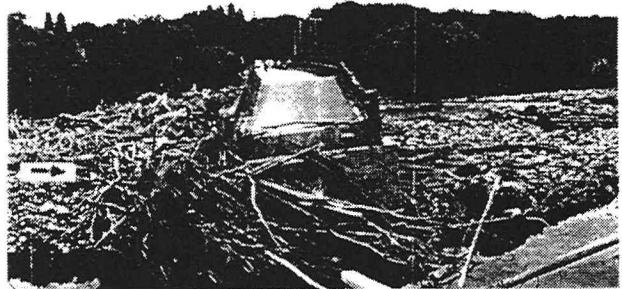
写真-2 高津橋の被災状況（栃木県土木部提供）

災害直後の高津橋の様子を示したのが写真-2である。流木が引っかかって水位が堰上がり、右岸側（写真手前側）の1スパンを流出させた。引っかかっている流木の多くは渓岸や中洲の侵食によって河道内に取り込まれた長さ約10m、直径約15cm程度のはんの木のような落葉広葉樹が多く、杉は比較的少ない。

現在、河川環境を重視する観点から渓畔林や河道内の植生を残す方向にあるが、残すのであれば橋脚等に堰止められないような橋の構造にするとか、流木止めを配置するとか、何らかの流木対策がなされる必要があろう。

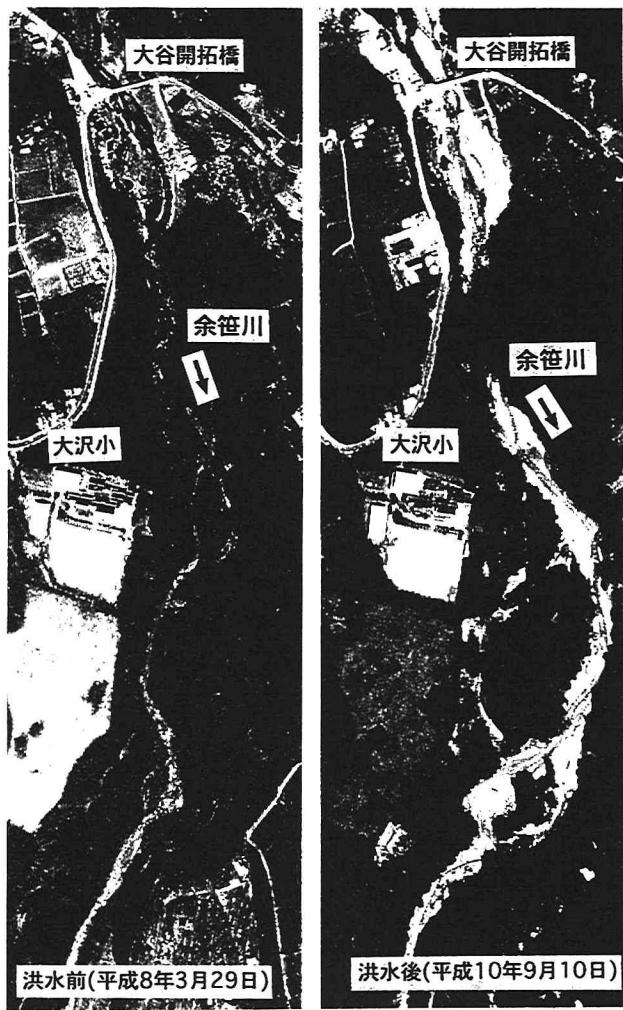
写真-3 大谷開拓橋の直下流の河道変動

写真-3は大谷開拓橋より下流域における災害前後の河道のようすを示したものである。この区間でも災害後の河道は大きく流路を変えていることが分かる。大沢小学校付近では、災害前の流路は右岸側であったが、災害後のそれは左岸側に大きく変動している。この辺りにも別荘が建てられており、その多くが被災した。空中写真からは大谷開拓橋に流木が堰き止められている様子は見られず、事実、この橋は径間長が短い割にほとんど被災していないかった。これは、大谷開拓橋より上流からの生産・流出流木量が小さかったためと推察される。

栃木県から提供を受けた資料⁴⁾によると、余笠川の源頭部から大谷開拓橋の間で生産された流木量は410m³程度で、その内大谷開拓橋まで流出してきた流木量は50m³と見積もられており、生産された流木の9割近くが河道内の樹木間で引っかかるなどして堆積している。このことからも、大谷開拓橋では流木の堰止めが発生しにくかったものと考えられる。ちなみに、同資料によると、大谷開拓橋から高津橋の間で生産された流木量は、白戸川と苦戸川からの流入分を除いて、940m³もあり、この区間では大規模な斜面崩壊が無いことから、生産流木量のほとんど全てが渓畔林と河道内の樹木と考えられる。

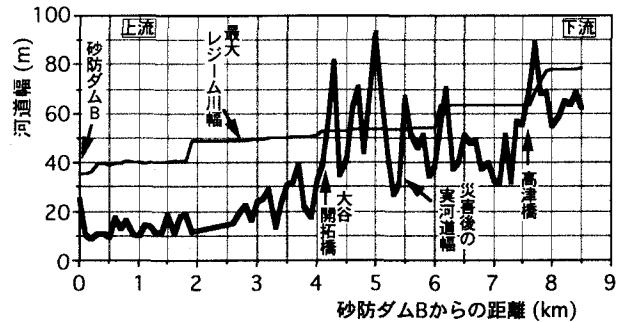
図-7 最大レジーム川幅と災害後の河道幅の比較

計算より得られた最大レジーム川幅と災害後の空中写真より得た河道幅との比較を図-7 に示す。大谷開拓橋

より上流では算結果の川幅が実測値より過大に評価されているが、これは実測値の河道幅を求める際に、流路が分岐している場合に河道幅をどのように定義するか判断できなかつたため、大きい方の河道幅を採用した事による。同様の理由により、これより下流では河道が分岐した箇所で実測河道幅は計算値の最大レジーム川幅より小さく、変動範囲が大きいが、計算値は平均的な実測河道幅に近い値となつていて。

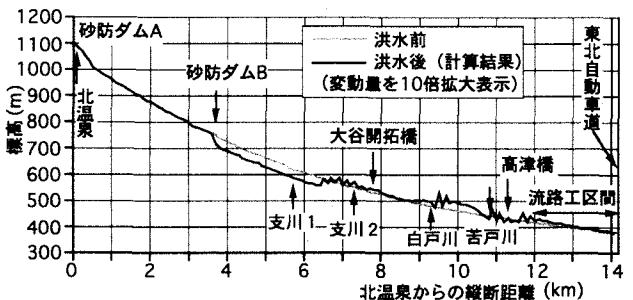
図-8 余瀬川の河床変動計算結果

河床変動計算結果を図-8 に示す。なお、河床変動量は縦軸方向に 10 倍拡大して表示している。同図より、砂防ダム B 地点直下流から大谷開拓橋の上流約 1km の区間では侵食傾向にあるが、大谷開拓橋付近から高津橋付近までの区間は堆積傾向にあり、高津橋より下流ではほとんど河床変動を示しておらずほぼ平衡状態にあることが分かる。栃木県の災害調査報告書によると、詳細な数値を判読できないが、支川 1 の合流点直下流では侵食傾向、大谷開拓橋直上流ではやや堆積傾向、白戸川合流点～高津橋では顕著な堆積傾向にあり、計算結果の傾向とほぼ合致している。

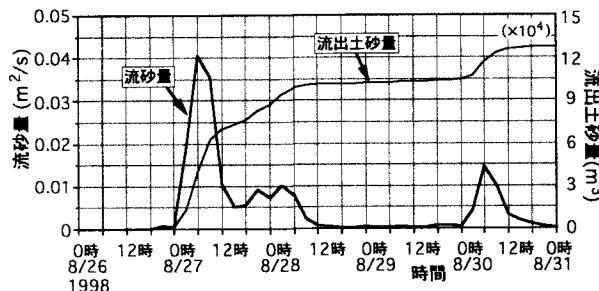
図-9 余笠川からの流出土砂量の計算結果

図-9 は東北自動車道付近における流出土砂量（実質）の総和および単位幅流砂量の時間変化を示したものである。8月27日午前0時頃から下流端で土砂流出が始まり、8月28日午前0時頃まで強い土砂流出が続き、この間で約 9 万 m³ 程度（実質体積）の土砂流出となっている。単位幅流砂量の時間変化は洪水ハイドログラフに応じた変化を呈し、洪水ピーク時には 0.04m³/s 程度に達している。その後、8月30日の洪水流出がはじまるまで土砂流出はほとんど止まっているが、この第2波の洪

水で2万m³程度（実質体積）の土砂流出が生じ、結局12.8万m³程度の土砂流出があったのではないかという計算結果になっている。これは、災害調査報告による約12.1万m³（支川からの流入土砂を含んでいるが、これが本川から全て流出したかどうかは不明）に近い値となっており、ここで行ったような簡単な解析方法でもある程度流出土砂量を算定することが可能であると推察される。

この計算では、側岸侵食を直接的には考慮しておらず、最大レジーム川幅まで側岸の土砂が流入するとしているために実際の河岸侵食土砂量より過大に侵食量を評価している可能性がある一方、支川からの流入土砂量を考慮していないために土砂量を過小に評価しているという面もあり、不確実な要素を多分に含んでいるが、余笠川における侵食および堆積傾向にある河道区間がある程度再現されているものと考えられる。
