# ハリエンジュによる動的河道内樹林化について

## STUDY ON THE EXPANSION OF ROBINIA PSEUDO-ACACIA IN GRAVEL-BED RIVER CAUSED BY FLOOD DISTURBANCE

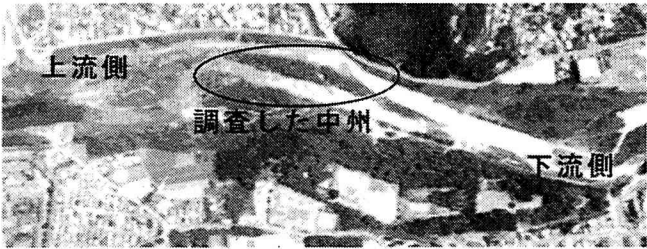
写真-1 年輪調査したハリエンジュ樹林ともつ中州

写真-1は注目したハリエンジュの樹林化中州（52km付近）である。ここでの樹齢調査を行った結果、ほとんどが年輪16年であった〔図-4〕。

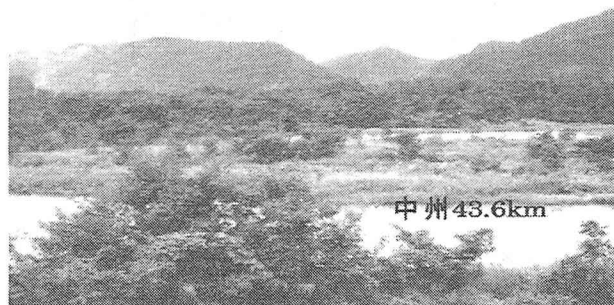
写真-2 観測地の中州とH10洪水時（916）の状況

さて、平成10年9月にも昭和57年洪水とほぼ規模の等しい洪水（流量1420m<sup>3</sup>/s）を渡良瀬川は経験した。上記の中州とは異なる中州（43.6km地点で、同じセグメント1内の樹林化の顕著なもの）で洪水前後の現地観測を行い、H10.9洪水での樹木の流失や倒木が顕著であることが認められた〔写真-2〕。ここでも同様な数値計算から移動限界礫径を推定すると15-20cm程度で〔図-7〕、これは州の表層の60%-90%粒径に相当する〔図-8〕。よって、異なる地点の中州ではあるが、H10.9洪水もS57洪水が与えた中州の洪水攪乱や中州樹木への洪水ストレスはほぼ同程度のものと判断できる。

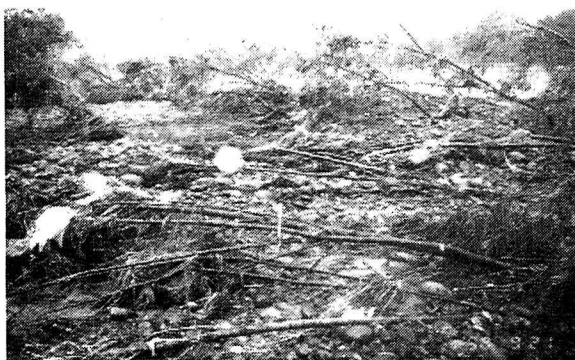
写真-3 中州で倒木したハリエンジュ林

そこで、H10.9洪水が与えた州の樹木の破壊、再生を現地調査から求めた。図-9は調査した州の平面スケッチで、A,B,D はハリエンジュ樹林、C は礫河原に草本類が存在し、一部にハリエンジュの林が見られる。中州でサンプル空間として10m×20m格子を設定し密生度を評価した（表-1）。ここで密生度は、洪水後に残った樹木について樹林地内空間における遮蔽面積で評価した。洪水痕跡から見ると中州水際での攪乱が大きく樹木の流失も推定された。その他では上記③の洪水ストレスが顕著で、写真-3のように樹木が傾斜しながら、その上を礫の堆積している状況（傾斜倒木）が洪水攪乱の大きい箇所の特徴として見出された。表-2に各地点の倒木・傾斜倒木率を示す。

まず、最近の礫床河川の河道特性（低水路固定と複断面化）や洪水規模から見ても樹林地を完全にフラッシュさせるようなことはなかなか起こらない。しかも、セグメント1河川のように礫床では、河床材料の大規模な移動を起こすような攪乱は容易ではない。これからすると、栄養繁殖できるハリエンジュ、ヤナギ類などは礫床に根茎が存在する限り再生できる。この意味から礫床と栄養繁殖できる木本類が樹林化を産むキープポイントとなっている。とくに、ハリエンジュは礫材料に絡まる形で根茎の平面的広がりをもつことから、近年の洪水攪乱から受けるストレスは写真-3に示すように、大きくとも根付倒木や傾斜倒木が生じる程度である。

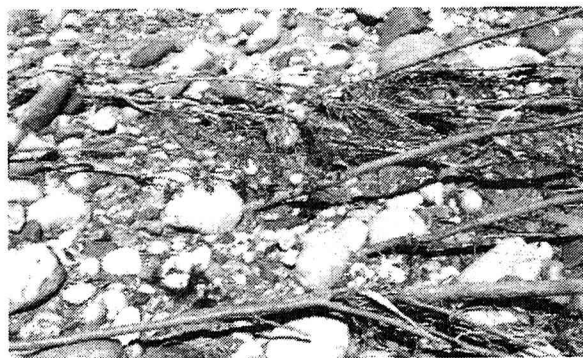
写真-4 倒木1本から萌芽したハリエンジュ

また、H10洪水1年後の同中州での調査（H11.11月実施）で、ハリエンジュの倒木、傾斜倒木のほとんどから萌芽して急激な密生度増加が起こっていることが認められた。写真-4は倒木1本からの萌芽の様子である。ハリエンジュはとくに正の屈光性が強く幹からの萌芽が著しい。H10洪水2年後の同中州での調査（H12.7月実施）では、出水一年後に急激に増加した萌芽本数が、成長に伴い自然に淘汰されて減少していることが確認された。図-10に出水1年後と2年後の倒木からの萌芽本数を示した。これは出水1年後、全長6mの一本の倒木から15本程度萌芽し、出水2年後には、それが淘汰されて7本程度に減少したことを表している。この1年間での淘汰率は平均して54%程度であった。

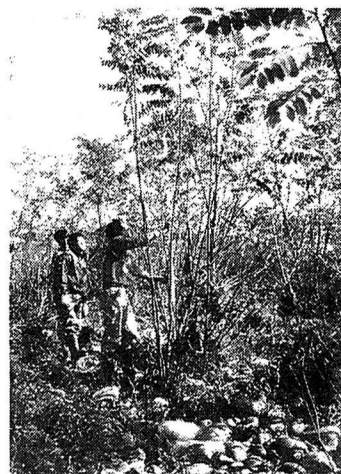
写真-5 倒木から成長したハリエンジュの萌芽  
(出水1年後)

さらに、図-11は倒木した同一のハリエンジュについて、根元からの幹長さを50cmごとに区分し、萌芽本数と平均樹高の分布を出水1年後と2年後と比較したものである。この図から、出水1年後には平均高さ2m～3m程度の林がすでに形成されることが分かる。また2年後には、萌芽本数は減少するものの、根元に近い部分で急激な成長が見られ、その高さは4.5mに達する。〔写真-5〕

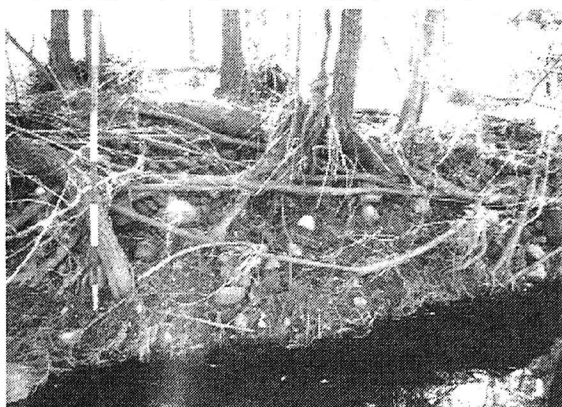
写真-6 ハリエンジュの倒木による河畔林の形成

渡良瀬川の観測区間では、ハリエンジュの倒木群による河畔林が形成されている箇所がある（写真-6）。年輪調査から16年が読み取れ、これも昭和57年洪水直後にハリエンジュが一斉に発芽したことを意味している。すなわち、自然河畔林が形成される一つの理由も動的樹
